船舶インシデント調査報告書

令和3年9月8日

運輸安全委員会（海事専門部会）議決

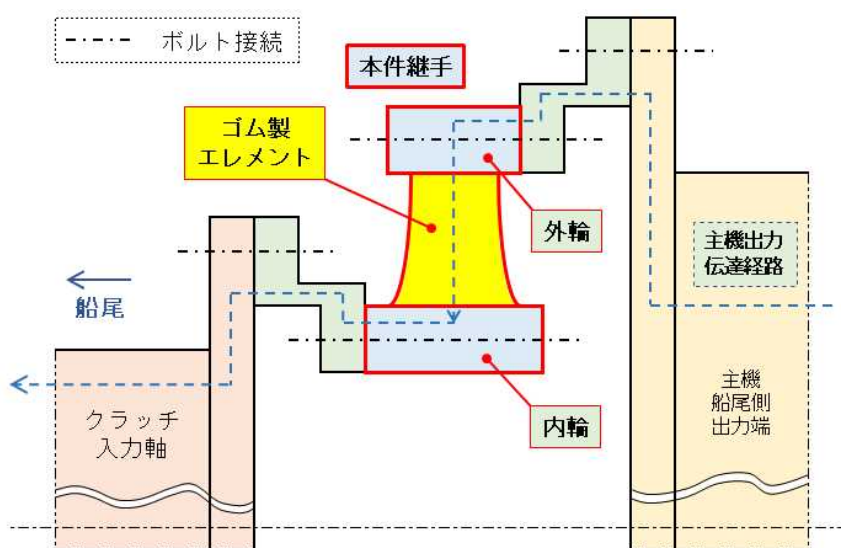
図2 本件継手 (参考)

漂う燃料油ミスト等による膨潤^{*2}の発生を防ぐために耐油ペイントが塗装されていた。(図2参照)

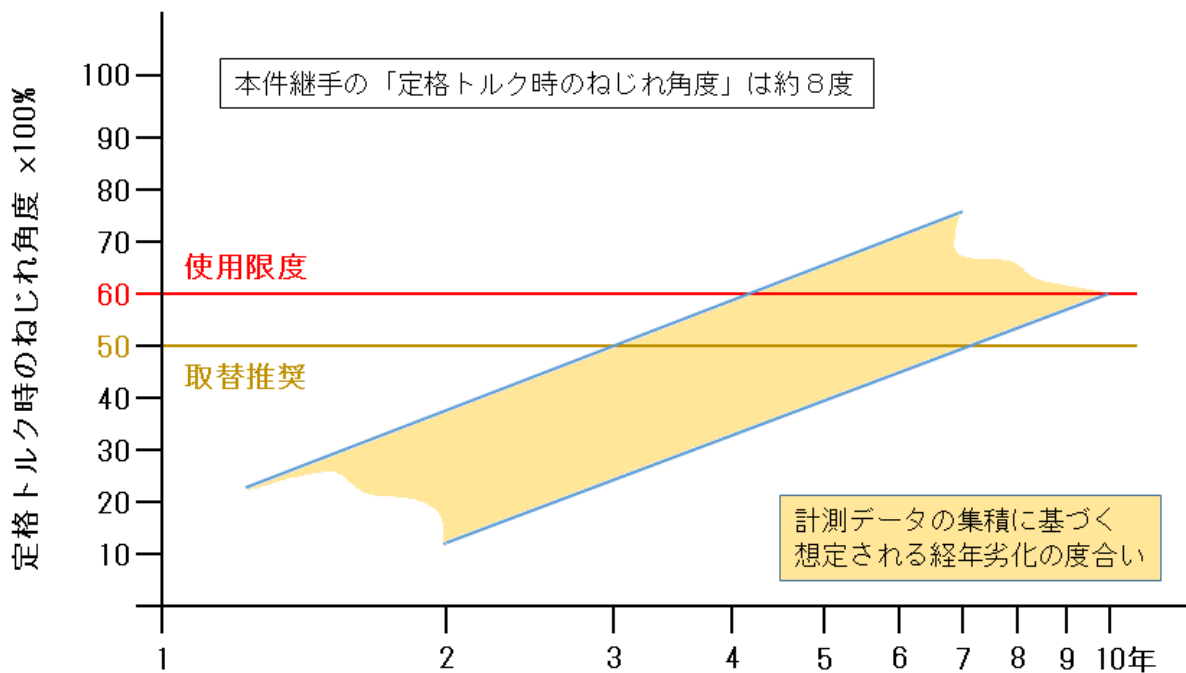
付図2 円周方向の永久ひずみ（ねじれ角度）の上昇線図

- (1) 日常の外観点検（ゴム表面にクラックの有無の確認）に加え、半年ごとにエレメントのゴム表面硬度の計測及び入念な外観点検を行い、必要に応じて適宜、耐油ペイントの補修を行う。
- (2) 2年ごとに軸系から取り外して円周方向の永久ひずみ（ねじれ角度）及び軸心の偏心度をそれぞれ計測することを推奨する。
- (3) 永久ひずみ量及びゴム表面硬度等には各々の使用限界値及び取

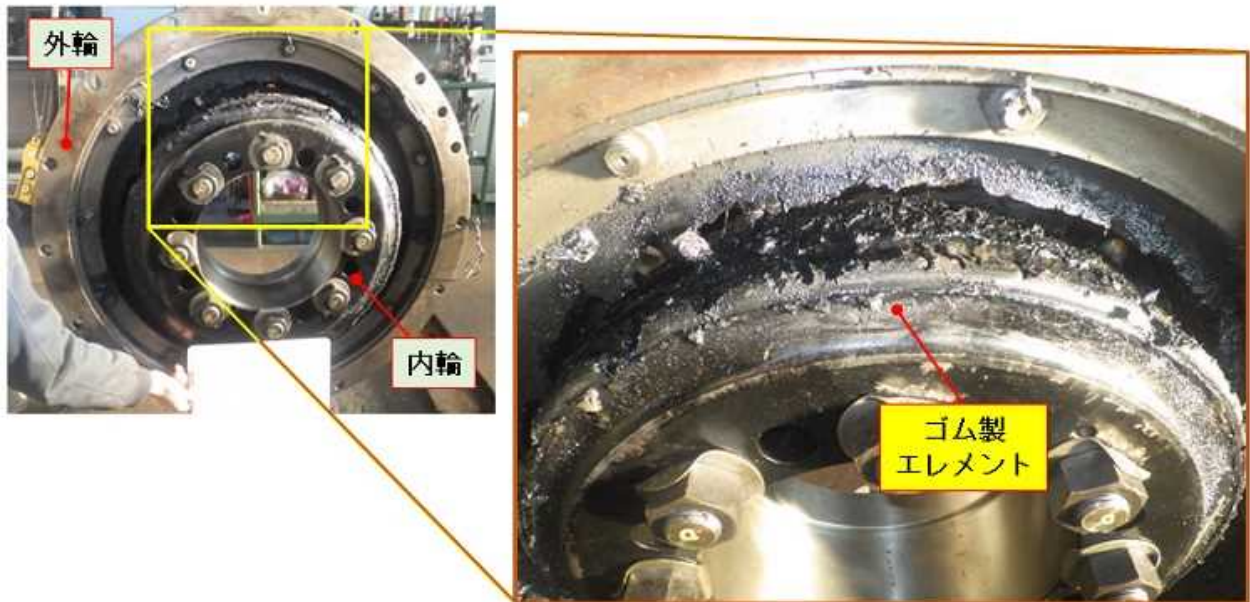
<p>替基準値を設けており、使用環境が厳しく早いものでは約4年で、平均的なものでも約半数が6年ほどで使用限度に達する。</p> <p>B社の担当者は、交換後3年余りで同型継手が破損した事例がなく、機関整備会社から送付された破損品を調査した結果、破断面に過大な変動トルクが作用していたことを示す典型的な波面を呈しており、エレメント中央部の強度が低下した状態で主機の運転を続け、最終的に破損に至った可能性があるとして推測した。</p> <p>機関整備会社の担当者によれば、近年、本件継手と同型の継手を使用している船舶の数が少なくなっており、B社が推奨する2年ごとの分解点検等を行ったことがなく、ゴム硬度計DM（Aタイプ）を所有していなかった。</p> <p>本船は、ふだん、船長が主機の出力を船橋から遠隔で調整しており、船舶所有者及び機関長の口述によれば、本船の速力及び主機出力が次のとおりであった。</p> <p>(1) 出航地から漁場までの往復時の航海中（主機負荷ほぼ一定） 速力 約10～11kn、主機出力 約100%</p> <p>(2) 操業中（操業海域の深度等により主機負荷が変動） 速力 約4～5kn、主機出力 約80%（状況次第で調整）</p> <p>機関長は、平成22年ごろより一等機関士として本船に乗船して平成28年機関長に昇進しており、本件継手の取扱説明書に記載してある日常点検や半年ごとの点検事項等の存在を認識していなかった。</p> <p>（付図2 円周方向の永久ひずみ（ねじれ角度）の上昇線図、付図3 ゴム表面硬度の上昇線図 参照）</p>
<p>分析</p> <p>乗組員等の関与 船体・機関等の関与 気象・海象等の関与 判明した事項の解析</p>	<p>あり なし なし</p> <p>本船は、本件継手が取扱説明書に記載されている定期的点検が実施されていない状態で主機の運転が続けられていたところ、過負荷運転や大きな変動トルク等が本件継手の寿命に影響したことから、釧路港南南西方沖を北北東進中、本件継手に破損が生じ、主機の出力をプロペラに伝えることができなくなって、運航不能となった可能性があると考えられる。</p> <p>本船は、船舶所有者、機関長、及び機関整備会社が本件継手の点検項目及び方法を十分に理解していなかったことから、取扱説明書に記載されている定期的点検が実施されていない可能性があると考えられる。</p>

写真1 本件継手のゴム製エレメントの破損状況

<p>影響したため、釧路港南南西方沖を北北東進中、本件継手に破損が生じ、主機の出力をプロペラに伝えることができなくなったことにより発生した可能性があると考えられる。</p>
<p>再発防止策</p>	<p>今後の同種事故等の再発防止に役立つ事項として、次のことが考えられる。</p> <ul style="list-style-type: none"> ・ 機関長及び機関整備会社は、取扱説明書に従って高弾性ゴム継手の点検を行うこと。 ・ 機関長及び機関当直者は、主機の回転数や燃料噴射ポンプのラックの目盛り等を参考に運転点を常に把握し、本船が就航した際に実施した海上試運転成績と比較し、過負荷運転とならないように主機出力を調整すること。 ・ 船長は、プロペラのレーシング^{*3}等による大きな変動トルクを高弾性ゴム継手に与えないように留意し、必要に応じて針路の変更や主機出力の軽減を行うこと。
