船舶インシデント調査報告書

運輸安全委員会（海事専門部会）議決

インシデント種類	座洲
発生日時	令和3年4月3日 22時35分ごろ
発生場所	静岡県静岡市吹合岬 清水灯台から真方位029° 610m付近 (概位 北緯35° 00.9' 東経138° 32.0')
インシデントの概要	プレジャーボート丸清丸 ^{まるせい} は、北西進中、海岸に座洲した。
インシデント調査の経過	令和3年5月13日、本インシデントの調査を担当する主管調査官（横浜事務所）ほか1人の地方事故調査官を指名した。 原因関係者から意見聴取を行った。
事実情報 船種船名、総トン数 船舶番号、船舶所有者等 L×B×D、船質 機関、出力、進水等	プレジャーボート 丸清丸、5トン未満 241-12505静岡、個人所有 7.20m (Lr) × 2.12m × 0.62m、FRP ディーゼル機関、47.10kW、平成5年7月
乗組員等に関する情報	船長 75歳 二級小型船舶操縦士・特殊小型船舶操縦士・特定 免許登録日 昭和53年6月9日 免許証交付日 平成28年11月22日 (令和3年12月15日まで有効)
死傷者等	なし
損傷	なし
気象・海象	気象：天気 曇り、風向 北、風力 2、視界 良好 海象：波高 約0.5m、潮汐 高潮時
インシデントの経過	本船は、船長が1人で乗り組み、知人2人を乗せ、令和3年4月3日17時50分ごろ静岡市清水港を出港し、吹合岬南方沖2海里（M）付近の海域で釣りをを行った後、22時05分ごろ帰航の目的で同海域を出発した。 本船は、船長が舵輪の前に立って手動操舵で操船に当たり、知人2人が前部甲板の船横方向に渡した板に腰を掛け、約6ノット（kn）の速力（対地速力、以下同じ。）で北東進した。（写真1参照）

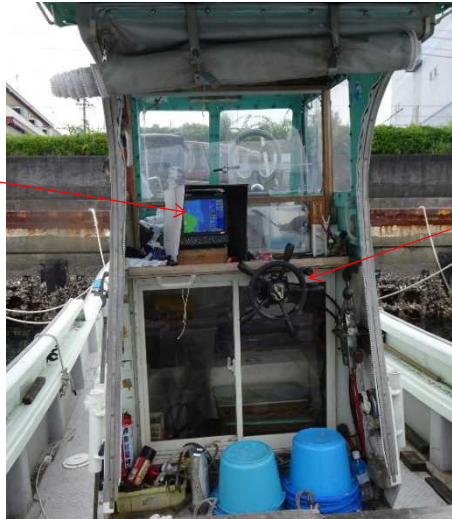
写真2 操舵室

船長は、本インシデント当時、本件魚礁を通過後、赤灯光及び緑灯光を目視で確認しようと操舵室前面の窓に顔を近づけて操船していて、舵輪の左舷側に設置したGPSプロッターの画面が目に入らなかったため、同プロッターで船位や両灯光の位置を確認しておらず、両灯光を見つけて左転した後も見失わないよう両灯光を注視していた。（写真2参照）

<p>と、及び夜間の港外での航行経験が少なかったことから、予定していた転針場所の手前で左転したものと考えられる。</p> <p>船長は、点滅する赤灯光及び緑灯光を確認しようと操舵室前面の窓に顔を近づけて操船していたことから、GPSプロッターの画面が目に入らず、目視のみで両灯光の位置関係を判断したものと考えられる。</p>
原因	<p>本インシデントは、夜間、吹合岬南東方沖において、本船が北東進中、船長が、清水港のふ頭に設置されたガントリークレーンの照明等や街明かりが背景となる状況下、目視のみで赤灯光及び緑灯光の位置関係を見て左転したため、吹合岬に向かって航行することとなり、同岬の海岸に座洲したものと考えられる。</p>
再発防止策	<p>今後の同種事故等の再発防止に役立つ事項として、次のことが考えられる。</p> <ul style="list-style-type: none"> ・ 船長は、夜間、照明等や街明かりが背景となる状況下、灯台等の航路標識の灯火を目標として転針する場合、目視のみならずGPSプロッター等の航海計器も活用して、船位、航路標識の位置及び灯質等を確認すること。

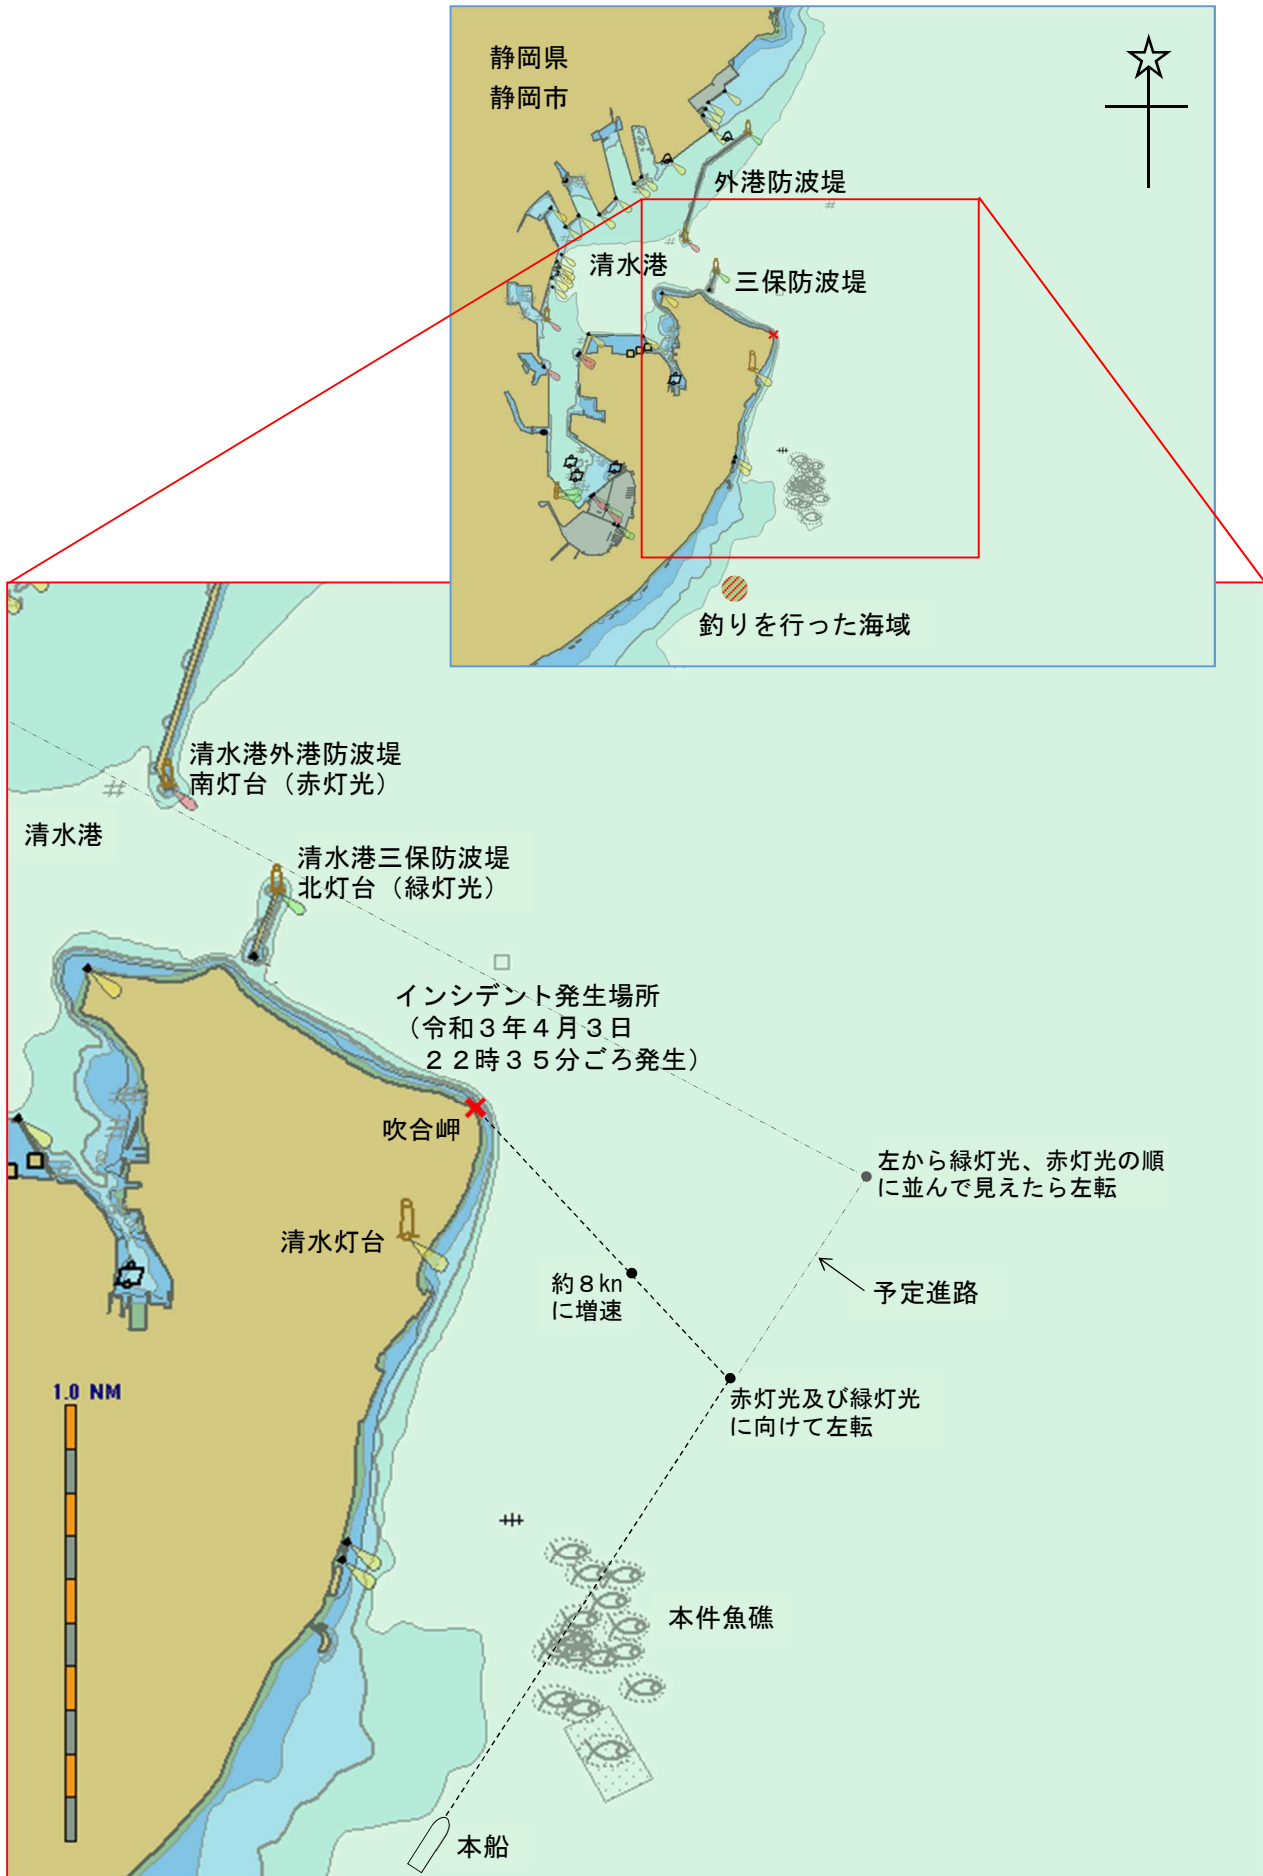
付図1 インシデント発生経過概略図

船長は、点滅する赤灯光及び緑灯光を左舷船首方に見つけたので、両灯光に向けて左転して北西進し、途中、波が穏やかになってきたので約8knに増速して航行中、22時35分ごろ船底を擦る音とともに主機が停止したので、吹合岬の海岸に乗り揚げたことに気付いた。

本船は、吹合岬南東方沖を北東進中、船長が、清水港のふ頭に設置されたガントリークレーンの照明等や街明かりが背景となる状況下、目視のみで赤灯光及び緑灯光の位置関係を見て左転したことから、吹合岬に向かって航行することとなり、同岬の海岸に座洲したものと考えられる。
