船舶インシデント調査報告書

令和3年9月29日

運輸安全委員会（海事専門部会）議決

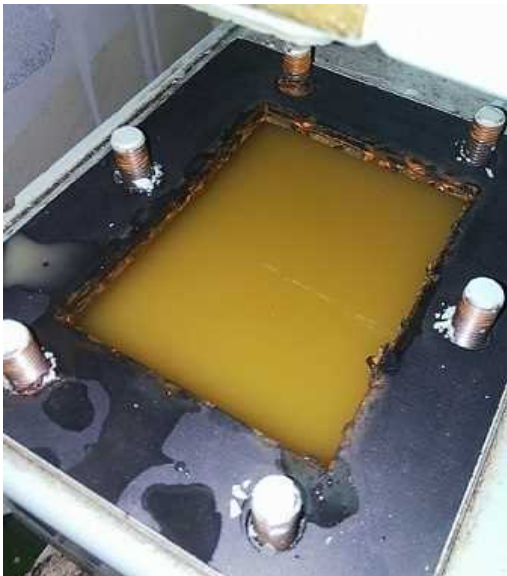
写真1 本件タンク内の作動油の乳化状況及び発錆状況

B社担当者は、本船の着岸後に操舵機の点検を行った結果、‘電動油圧ポンプユニットの作動油タンク’（以下「本件タンク」という。）内の作動油に乳化が生じ、本件タンク内に生じた錆^{さび}等により本件タンク内に装備されている‘ポンプの吸入こし器のフィルタ’（以下「本件フ

<p>フィルタ」という。)が目詰まりしたので、ポンプの吐出圧力が十分に上がらず、自動モード及び手動応急操舵ともに舵角の追従が不安定となったことが分かった。</p> <p>本船は、本件フィルタ等を掃除し、新しい作動油を約40ℓ 補給した後に試運転を行い、油圧ポンプの吐出圧力が正常に戻り操舵装置が復旧した。</p> <p>(付図1 インシデント発生場所概略図、付図2 本船の操舵機油圧回路図(参考)、写真1 本件タンク内の作動油の乳化状況及び発錆状況、写真2 本件タンクの液面計 参照)</p>
<p>その他の事項</p>	<p>本船は、平成31年3月A社が中古で購入し、主として姫路港及び阪神港内に複数所在する各私設棧橋間を頻繁に行き来する運航を行っていた。</p> <p>本船の操舵機の仕様等は、次の通りであった。</p> <ol style="list-style-type: none"> (1) 電動油圧式、最大舵角が約72° (2) 左舷一杯(約70°)から右舷一杯(約70°)までの作動に要する時間が約23秒 (3) 船橋には操舵スタンド、操舵機室には制御盤を始め、本件タンクを含めた電動油圧ポンプユニット(吐出量毎分約20ℓ、吐出圧力約12MPa)1基、舵角を調整する油圧シリンダユニット1組(約70° 転舵するのに必要とする作動油量約5ℓ)、及び非常用の手動油圧ポンプユニット1基(手回しハンドルを1回転するごとの吐出量約37ml)がそれぞれ配置されていた。 (4) 操舵スタンドの操舵切換スイッチにより、自動、操舵輪による操舵、及びレバー操舵、応急の各操舵方法が選択できるようになっており、電動油圧ポンプが故障した際、操舵切換スイッチを応急とし、非常用の手動油圧ポンプを操作することによって操舵できるようになっていた。 <p>本件タンクは、標準油量が約32ℓ であり、アクリル樹脂製の透視式作動油液面計1個が、タンク天板に内径約30mmの作動油補給口1か所が、その補給口には合成樹脂製の蓋1個が、タンクの底部にはドレンプラグ1個がそれぞれ装備されており、タンクの製作後、タンク内壁に酸洗いを施していた。</p> <p>本件フィルタは、ひだ織りに加工されたステンレス製こし網を貼付し、電動油圧ポンプの吸入管の端部に装着され、ろ過精度が約105ミクロン(1,000分の105mm)であった。</p> <p>作動油は、B社担当者が本インシデント後に確認したところ、タンク内にこれまでに見た経験がないほど乳化した状態が入っており、過去に何らかの水が外部から流入した可能性があることが分かった。</p> <p>A社及びB社担当者によれば、本件タンクの補給口の蓋に直径約2mmの空気抜き孔が1か所設けられており、タンク内の空気が同孔を介</p>

<p>して呼吸作用*1を行い、操舵機の運転後に作動油と共に本件タンクが冷却された際（特に寒冷期）に、タンク内に流入した湿潤な空気が結露してタンク内に発錆^{はっせい}や作動油に乳化を生じさせた可能性があるとは分かった。</p> <p>A社の担当者は、以前に本件タンク付近にある居住区用温水供給タンクの清水配管が破断した際、飛散した清水が本件タンクへ流入していた可能性があるとは本インシデント後に思った。</p> <p>本件タンクは、操舵機の取扱説明書によれば、整備指針として4年から5年に1回程度、または作動油の性状分析の結果に基づき、作動油タンク及び本件フィルタを掃除するよう記載があった。</p> <p>本船は、年に一度、本件タンクの作動油液面計等の点検が行われていたものの、同タンク内を掃除した記録等がなく、前回の作動油交換時期が不明であった。</p> <p>本船は、船員法施行規則第3条の4によれば、3か月に一度、非常操舵操練として手動ポンプを含めた応急操舵操練を行う必要があり、本船では、レバー操舵による操練を行っていたものの、手動応急操舵の操練は、運航が頻繁で時間が十分にとれず、行われていなかった。</p> <p>本船は、運航労務監理官によれば、乗組員による非常操舵における対応に問題は認められなかった。</p>
<p>分析</p> <p>乗組員等の関与</p> <p>船体・機関等の関与</p> <p>気象・海象等の関与</p> <p>判明した事項の解析</p>	<p>あり</p> <p>なし</p> <p>なし</p> <p>本船は、本件タンクが取扱説明書に記載された定期点検等が行われておらず、本件タンク内の作動油が乳化してタンク内壁が発錆した状態で播磨灘を東南東進中、本件フィルタが錆により目詰まりしたことから、油圧ポンプが作動油を十分に加圧できず、舵角の追従が不安定となり運航不能となったものと推定される。</p> <p>本件タンク内の作動油は、呼吸作用により湿潤な空気がタンク内へ流入してタンク内で結露が生じたか、またはタンク外部から何らかの水が浸入したことから、作動油が乳化したものと考えられる。</p> <p>本船は、手動応急操舵に切り替えた際、乳化した作動油に多量の遊離水が含まれていたことから、手動ポンプの能力を十分に発揮させることができなかった可能性があると考えられる。</p>

<p>された定期点検等が行われておらず、本件タンク内の作動油が乳化してタンク内壁が発錆した状態で播磨灘を東南東進中、本件フィルタが錆により目詰まりしたため、油圧ポンプが作動油を十分に加圧できず、舵角の追従が不安定となったことにより発生したものと推定される。</p>
<p>再発防止策</p>	<p>A社は、同種事故等の再発防止策として、舵故障時の対応方法等の検討を行い、配下の船舶に対して本船での事例と共に次の事項を周知した。</p> <ul style="list-style-type: none"> ・ 作動油タンクの透視式作動油液面計の点検を定期的に行い、乳化や変色が生じた際には作動油の状況を確認するなど行うこと。 ・ 油回路切換電磁弁の直接操作による機側操舵や手動ポンプによる応急操舵の方法を習得し、定期的に訓練を行うこと。 <p>今後の同種事故等の再発防止に役立つ事項として、次のことが考えられる。</p> <ul style="list-style-type: none"> ・ 操舵機取扱者は、少なくとも5年に一度、作動油の交換を行うとともに作動油タンクを開放して内部を点検すること。 ・ 操舵機取扱者は、作動油タンクの液面計、及び油圧ポンプの吸入こし器等をそれぞれ定期的に点検すること。 ・ 船舶所有者は、運航する船に対し、手動ポンプによる応急操舵訓練を定期的に確実に行わせること。 ・ 船長は、3か月に一度の非常操舵操練を行う際、手動ポンプを使用した訓練を行うこと。
