船舶インシデント調査報告書

令和3年10月27日

運輸安全委員会（海事専門部会）議決

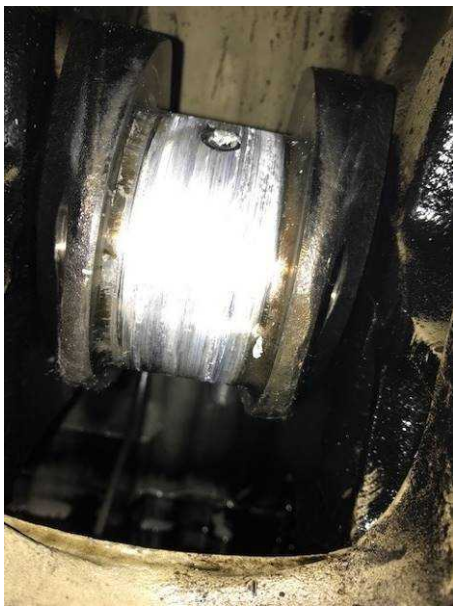
<p>ト孔等より冷却清水が外部に漏えいしていた。</p> <p>(写真3 機付潤滑油冷却器付属温度調整弁のOリング破損状況、写真4 機付冷却清水ポンプのカバー締付けボルトの欠損、写真5 機関室底部の漏えい油滞留状況 参照)</p>
<p>分析</p> <p>乗組員等の関与</p> <p>船体・機関等の関与</p> <p>気象・海象等の関与</p> <p>判明した事項の解析</p>	<p>あり</p> <p>あり</p> <p>なし</p> <p>本船は、主機機付冷却海水ポンプのゴム製インペラに破損が生じ、また潤滑油の漏えいが続く中、冷却清水温度高温警報が発生している状態で主機の運転を続けたことから、揚網作業を終えて航行中、主機に過熱が進むとともに潤滑油の流量が不足してクランクピン軸受等が潤滑不良となり、クランク軸、ピストン等に破損が生じて主機の運転ができなくなり運航不能となったものと考えられる。</p> <p>船長は、これまでに高温度警報が鳴った際、主機を少し冷ました後に冷却清水を入れれば、主機の運転が正常に戻っていたことから、本インシデント時に高温度警報が鳴った際、いつもと同じ状況と思い、主機の運転を続けていたものと考えられる。</p> <p>本船は、主機機付冷却海水ポンプのゴム製インペラが、経年劣化により破損が生じたものと考えられる。</p> <p>本船は、潤滑油温度調整弁を整備後に潤滑油冷却器に設置する際、温度調整弁カバー用Oリングが適切に収まっていなかったことから、カバーの締付けによりOリングが変形して一部がはみ出し、潤滑油の漏えいが続く状態となっていたものと考えられる。</p>
<p>原因</p>	<p>本インシデントは、本船が、主機機付冷却海水ポンプのゴム製インペラに破損が生じるとともに潤滑油の漏えいが続く中、冷却清水温度高温警報が発生している状態で主機の運転を続けたため、揚網作業を終えて航行中、主機に過熱が進むとともに潤滑油の流量が不足してクランクピン軸受等が潤滑不良となり、クランク軸、ピストン等に破損が生じて主機の運転ができなくなり、運航不能となったものと考えられる。</p>

写真1 クランク軸破損状況

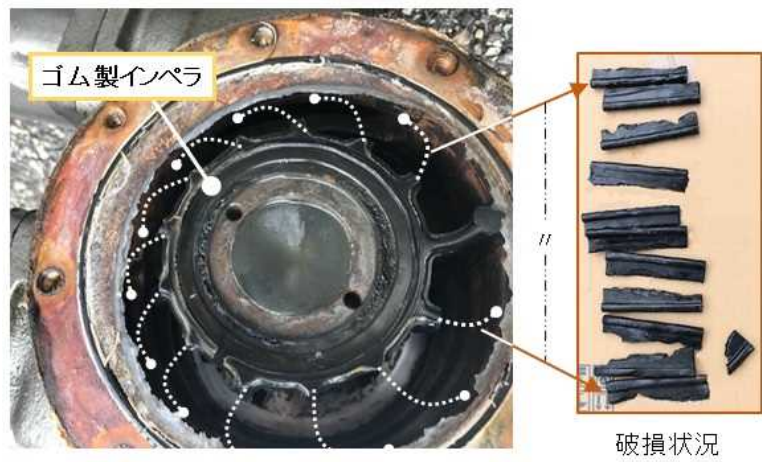
写真2 機付冷却海水ポンプの
ゴム製インペラの破損状況

<p>い、部品の収まり具合等を入念に確認すること。</p> <ul style="list-style-type: none">・ 機関取扱者は、冷却海水ポンプのゴム製インペラを定期的に点検し、インペラに経年劣化を認めた場合は交換すること。・ 機関取扱者は、機関室底部にビルジ等を滞留させずに清浄を保ち、油水の漏えいを早期に発見できるようにしておくことが望ましい。
--	---

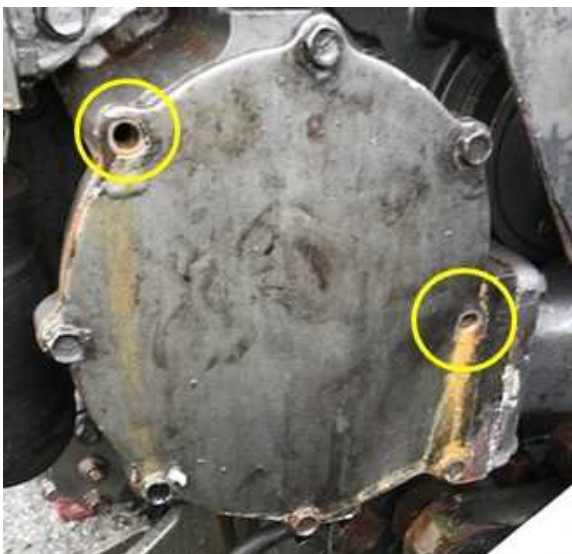
<p>機の冷却清水の高温警報が鳴っていることを知り、主機の回転数を下げるとともに甲板員に揚網を継続させ、揚網終了後に主機を点検することとした。</p> <p>船長及び甲板員は、揚網作業を終えて航行を続けながら主機の点検を始めたものの冷却清水が高温となった原因が分からず、間もなく潤滑油の油圧低下警報が鳴るとともに潤滑油油圧計がゼロとなったので、直ちに主機を停止したところ、停止直前に主機からわずかな異音が聞こえた。</p> <p>船長及び甲板員は、09時00分ごろ、これまでに高温警報が鳴った際、幾度も行ったように主機を少し冷ました後に冷却清水を補給し、再び始動しようとしたものの始動ができず、主機が焼き付いたものと推定して自力での航行を諦め、付近で操業中の僚船船長に無線で連絡して海上保安庁への通報を依頼した。</p> <p>本船は、来援した巡視艇によりえい航が開始された後、巡視船にえい航が引き継がれて最寄りの石川県珠洲市狼煙漁港（狼煙）に到着し、その後、船長が手配した引船によりえい航されて宇出津港に戻った。</p> <p>本船は、機関整備会社により、主機の損傷状況等の点検が行われた結果、主機主要部品に次の損傷があることが分かり、主機を換装した。</p> <p>(1) クランク軸受（主軸受）、クランクピン軸受等に潤滑不良が生じ、全ての軸受及びクランク軸に焼損</p> <p>(2) 2番シリンダのピストン、シリンダライナ等に焼損</p> <p>(3) 機付冷却海水ポンプのゴム製インペラに破損</p> <p>(付図1 インシデント発生場所概略図、写真1 クランク軸破損状況、写真2 機付冷却海水ポンプのゴム製インペラの破損状況 参照)</p>
<p>その他の事項</p>	<p>主機は、船尾側から順にシリンダ番号が付された過給機付ディーゼル機関で機関室の中央付近に据付けられ、総運転時間が推定10,000時間未満であり、平成30年10月に実施された定期検査において検査に合格していた。</p> <p>機関整備会社の担当者は、主機の点検中、機関室底部に多量の油と水が滞留していることを知って調査した結果、その原因が次の通りであり、潤滑油が多量に漏えいして欠乏し、クランク軸等の破損に至ったと推定した。</p> <p>(1) 機付潤滑油冷却器に付属する温度調整弁のケーシング用リングが、過去の整備（再組立）時に正規の取付位置に収まっていなかったため、取付位置からはみ出たリングが潤滑油の流路に隙間を生じさせ、潤滑油が外部に漏えいしていた。</p> <p>(2) 機付冷却清水ポンプのカバー締付けボルトが複数欠損し、ボル</p>

写真4 機付冷却清水ポンプの
カバー締付けボルトの欠損

<p>再発防止策</p>	<p>今後の同種事故等の再発防止に役立つ事項として、次のことが考えられる。</p> <ul style="list-style-type: none"> ・ 機関取扱者は、主機冷却清水温度に高温警報が生じた際には直ちに減速するとともに、警報が続くような場合には速やかに主機を停止すること。 ・ 機関取扱者は、出航前及び機関運転中に冷却清水や潤滑油の量を適宜計測し、頻繁に補給する必要がある場合、漏えいする原因を特定して速やかに修理を行うこと。 ・ 機関整備者は、部品を復旧する際、部品の取り付けを確実に

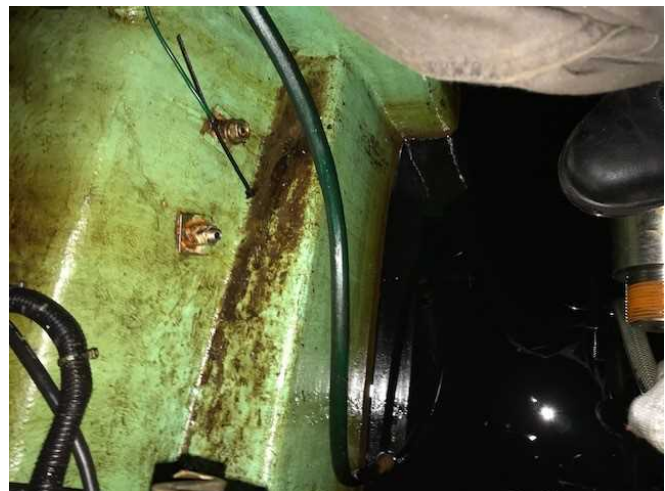
写真5 機関室底部の漏えい油滞留状況
