船舶インシデント調査報告書

令和3年1月13日

運輸安全委員会（海事専門部会）議決

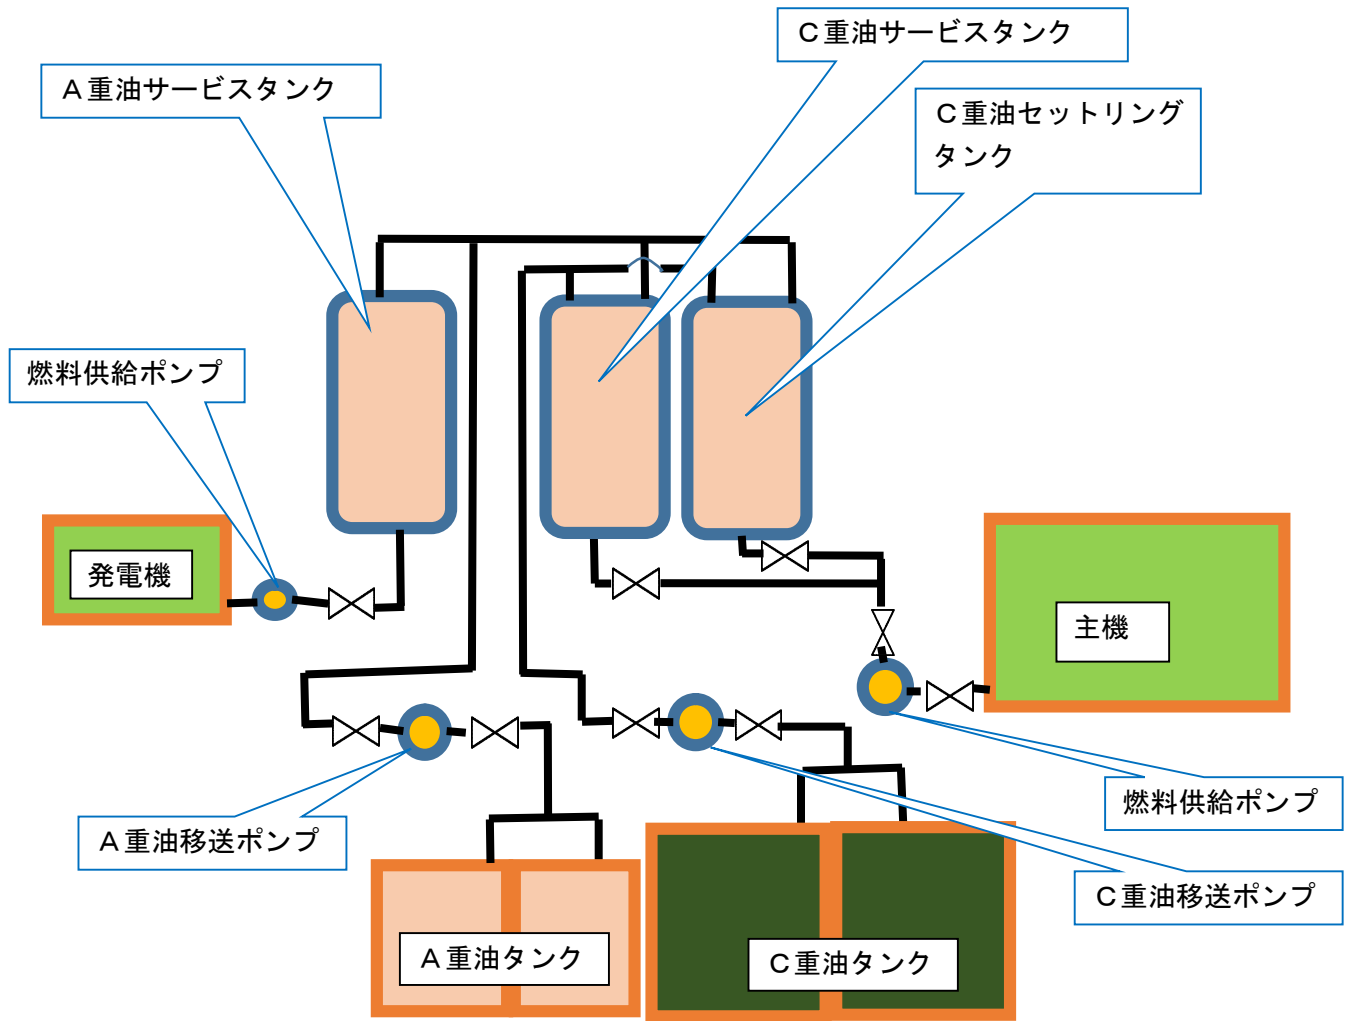
付図2 燃料系統概略図

<p>を積載し、令和2年4月3日18時15分ごろ京浜港横浜区に向けて、北海道広尾町十勝港を出港した。</p> <p>本船は、A重油を主機及び発電機の燃料としており、C重油は搭載しておらず、C重油サービスタンク及びC重油セトリングタンクには、いずれもA重油を搭載し、C重油タンクを使用していなかった。</p> <p>本船は、野島崎南方沖を主機の回転数毎分（rpm）240で西進中、5日15時00分ごろ、機関室内のC重油サービスタンクの液面低位警報が発せられたので、機関室内で立直中の機関長が、原因を調査したところ、A重油移送ポンプがエアを吸い込んでA重油タンクから燃料をA重油サービスタンク及びC重油サービスタンクに移送ができない状態であることが判明した。</p> <p>機関長は、機関室内にあるA重油タンクの測深管で燃料の残量を計測したところ、燃料が多少残っているものの、ほとんど空の状態であることを確認し、船長に使用可能なC重油サービスタンク及びC重油セトリングタンク内のA重油を使用して航行の継続が可能である旨の報告を行い、C重油セトリングタンクからも主機へ燃料を供給できるように燃料タンクの切替えを行った。</p> <p>本船は、航行を続けていたところ、16時10分ごろ、発電機が停止してブラックアウトの状態になり、主機が停止した。</p> <p>機関長は、原因を調査したところ、発電機に燃料を供給しているA重油サービスタンクが空の状態であることを確認し、船長に報告した。</p> <p>船長は、航行不能と判断し、海上保安庁に本インシデントの発生を通報し、代理店にタグボートの手配を依頼した。</p> <p>本船は、19時25分に来援したタグボートにえい航されて京浜港Y1 錨地に錨泊し、6日08時00分ごろからA重油をバージから40kℓ補給の後、12時35分ごろ京浜港横浜地区企業岸壁に着岸した。</p> <p>(付図1 インシデント発生場所概略図、付図2 燃料系統概略図、写真1 本船、写真2 機関室、写真3 A重油サービスタンク、写真4 C重油サービスタンク、写真5 A重油タンク測深管、写真6 C重油タンク測深管 参照)</p>

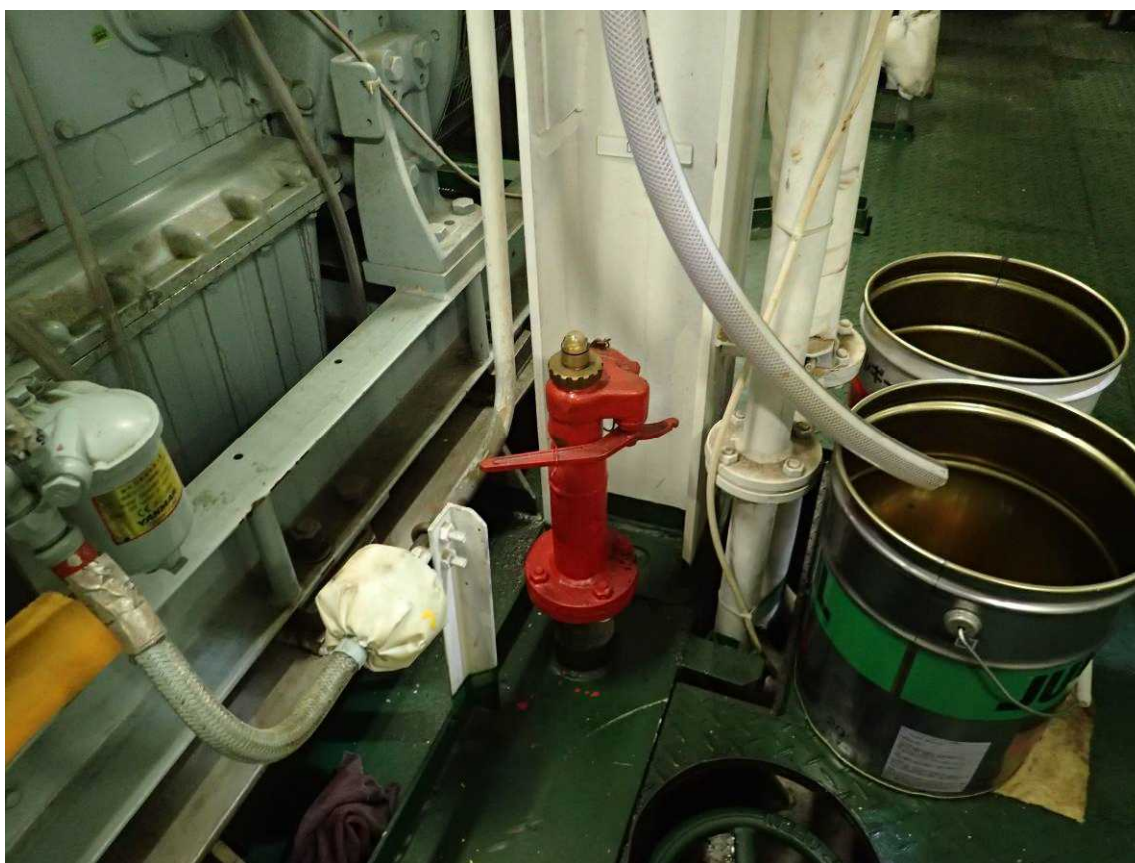
写真5 A重油タンク測深管

<p>kℓとすることになっていた。</p> <p>機関長は、十勝港に入港した際、A重油タンクの測深管から燃料を計測していたが、誤ってC重油タンクのタンクテーブルを使用した結果、燃料の残量が約15kℓであるところ約21kℓであると勘違いし、船長に残量が約21kℓであると報告していた。</p> <p>本船のタンクテーブルは、A重油タンク及びC重油タンクが同じ図書に記載されており、機関長が、A重油保有量をタンクテーブルで確認しようとした際、C重油タンクのタンクテーブルが記載されたページをA重油のタンクテーブルが記載されたページと思い込み、慣れた作業なので再確認していなかった。</p> <p>本船は、燃料を1時間あたり約250ℓ消費するので、計測値が正しいとすると燃料は約24時間分あり、船長は横浜まで航行可能であると判断し、また、実績のある港で燃料搭載を実施しなかったため、十勝港では搭載せず、京浜港で搭載することとした。</p> <p>本船は、A重油サービスタンクを発電機の燃料供給に、C重油サービスタンクを主機の燃料供給にそれぞれ使用しており、船底の燃料タンクから燃料移送ポンプを使用して各サービスタンクに燃料を補給し、各サービスタンクからは燃料供給ポンプを使用して主機及び発電機に燃料がそれぞれ供給されていた。</p> <p>機関長は、移送できなくなる燃料（デッドオイル）の量を把握していなかった。</p> <p>機関長は、C重油サービスタンクの液面低位警報が発せられた際、A重油サービスタンクの残量を把握していなかった。</p> <p>A重油サービスタンク、C重油サービスタンク及びC重油セトリングタンクの容量は、それぞれ約800ℓであった。</p>
<p>分析</p> <p>乗組員等の関与</p> <p>船体・機関等の関与</p> <p>気象・海象等の関与</p> <p>判明した事項の解析</p>	<p>あり</p> <p>なし</p> <p>なし</p> <p>本船は、機関長により出港時の燃料保有量が実際より多めに計算され、燃料が十分保有されておらず、また、航行中に定期的に燃料保有量のチェックが行われていない中、野島埼南西方沖を西進中、A重油タンクの燃料が欠乏したことから、また、A重油サービスタンクの燃料の残量を把握しなかったことから、発電機が停止してブラックアウトになり、主機の運転ができなくなって運航不能になったものと考えられる。</p> <p>本船は、機関長が、A重油タンクの保有量を測深管で計測した際、誤ってC重油タンクのタンクテーブルを使用し、実際の保有量より多くの燃料を保有していると勘違いしたまま航行を続けたことから、燃料が欠乏したものと考えられる。</p>

<p>機関長が、A重油保有量をタンクテーブルで確認しようとした際、C重油タンクのタンクテーブルが記載されたページをA重油のタンクテーブルが記載されたページと思い込み、慣れた作業なので再確認しなかったものと考えられる。</p>
原因	<p>本インシデントは、本船が、機関長により出港時の燃料保有量が実際より多めに計算され、燃料が十分保有されておらず、また、航行中に定期的に燃料保有量のチェックが行われていない中、野島崎南西方沖を西進中、A重油タンクの燃料が欠乏したことから、また、A重油サービスタンクの燃料の残量を把握しなかったことから、発電機が停止してブラックアウトになり、主機の運転ができなくなったことにより発生したものと考えられる。</p>
再発防止策	<p>今後の同種事故等の再発防止に役立つ事項として、次のことが考えられる。</p> <ul style="list-style-type: none"> ・ 船長は、十分な燃料を保有した状態で出航すること。 ・ 機関長は、燃料を一定時間毎に計測し、燃料の保有量を常に把握しておくこと。 ・ 機関長は、燃料を計測した際、使用するタンクテーブルが正しいものであることを再確認すること。 ・ 機関長は、デッドオイルの量を把握しておくこと。 ・ 機関科の乗組員が1名しか乗船していなくても、計測項目に対して複数の人員でチェックを行うこと。
