## 船舶インシデント調査報告書

令和3年1月13日

| インシデントの概要 | 交通船兼作業船まつかぜ7号は、北東進中、船尾管の軸封装置から海水が浸入し、運航不能となった。 |

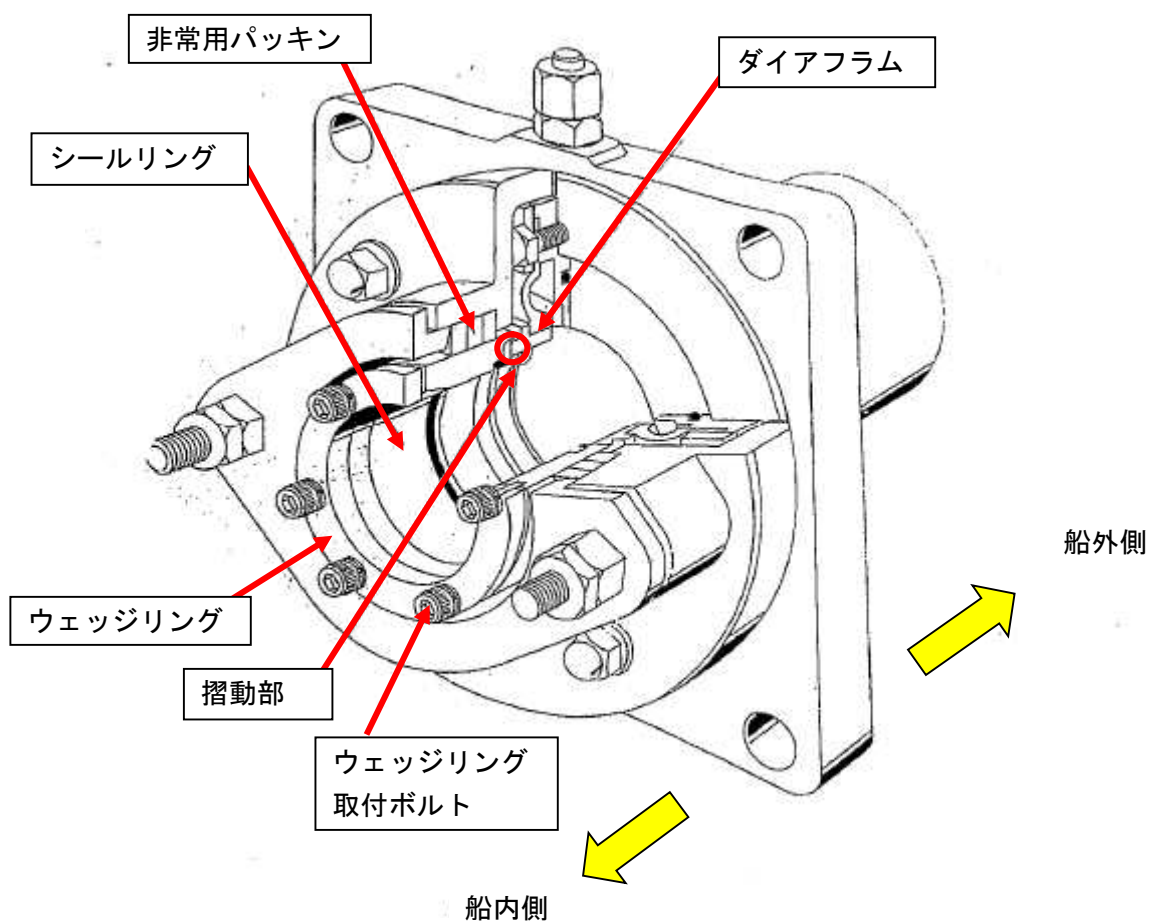
付図2 軸封装置構造図

| <p>その他の事項</p> | <p>船長は、平成27年12月から本船の船長として勤務しており、今まで船尾管の軸封装置から浸水した経験がなく、また軸封装置の構造及び取扱いについての知識がなかったので、浸水に対処する方法を知らなかった。</p> <p>本船は、令和2年6月13日から14日まで2年ぶりの上架整備を行った際、底洗いと塗装を行ったのみで、船尾管の整備は実施していなかった。</p> <p>船長は、出航する前に係留状態で試運転を数分間実施し、浸水の無いことを確認したものの、船尾管の点検を十分に行っていなかった。</p> <p>本船の軸封装置は、船体にフランジで取り付けられており、このフランジに取り付けられたダイアフラムをプロペラ軸に取り付けたシールリングで適当な位置に押し込み、船尾管からの浸水を防止する構造であった。</p> <p>シールリングは、端部にテーパ状になったウェッジリングをはめ込み、同リング固定ボルトで適当な位置に固定する構造であった。</p> <p>本件造船所の修理担当は、本船を本件造船所に再上架した際、ウェッジリング固定ボルトが緩んでいるのを認め、シールリングの位置がずれたことにより、ダイアフラムとシールリングの摺動部から浸水が発生したと判断した。</p> <p>本船の軸封装置の取扱説明書によれば、約6か月毎にウェッジリング固定ボルトを締め直して、ダイアフラムとシールリングの摺動部の当たりを調整するように記載されており、また、浸水の異常発生時には、非常用パッキンを締め込んで浸水を止めるように記載されていた。</p> <p>本船は、軸封装置を分解清掃して組立後、ダイアフラムとシールリングの摺動部の当たりを調整して復旧した。</p> |

| <p>乗組員等の関与<br/>船体・機関等の関与<br/>気象・海象等の関与<br/>判明した事項の解析</p> | <p>あり<br/>あり<br/>なし</p> <p>本船は、2年以上船尾管の点検が行われていない中、出航し、東扇島南方沖を北東進中、船尾管の軸封装置から海水が浸入したことから、機関室が浸水し、主機の運転ができなくなり、運航不能となったものと考えられる。</p> <p>船長は、軸封装置の構造と取扱いを把握していなかったことから、軸封装置からの浸水に気付かずに出航したものと考えられる。</p> <p>本船は、2年以上軸封装置の整備が行われていなかったことから、ウェッジリング固定ボルトが緩み、ダイヤフラムとシールリングの摺動部の当たりが緩んで浸水したものと考えられる。</p> |

| <p><b>再発防止策</b></p> | <p>今後の同種事故等の再発防止に役立つ事項として、次のことが考えられる。</p> <ul style="list-style-type: none"> <li>・ 船長は、上架後に出航する際は、十分な試運転及び浸水の有無の確認を実施し、異常の無いことを確認すること。</li> <li>・ 船長は、自船の装備品の構造及び取扱いを熟知し、浸水の異常発生時には、非常用パッキンを締め込む等、適切な対処法を習得しておくこと。</li> <li>・ 船舶管理者は、軸封装置の整備を取扱説明書に記載された周期で実施すること。</li> </ul> |

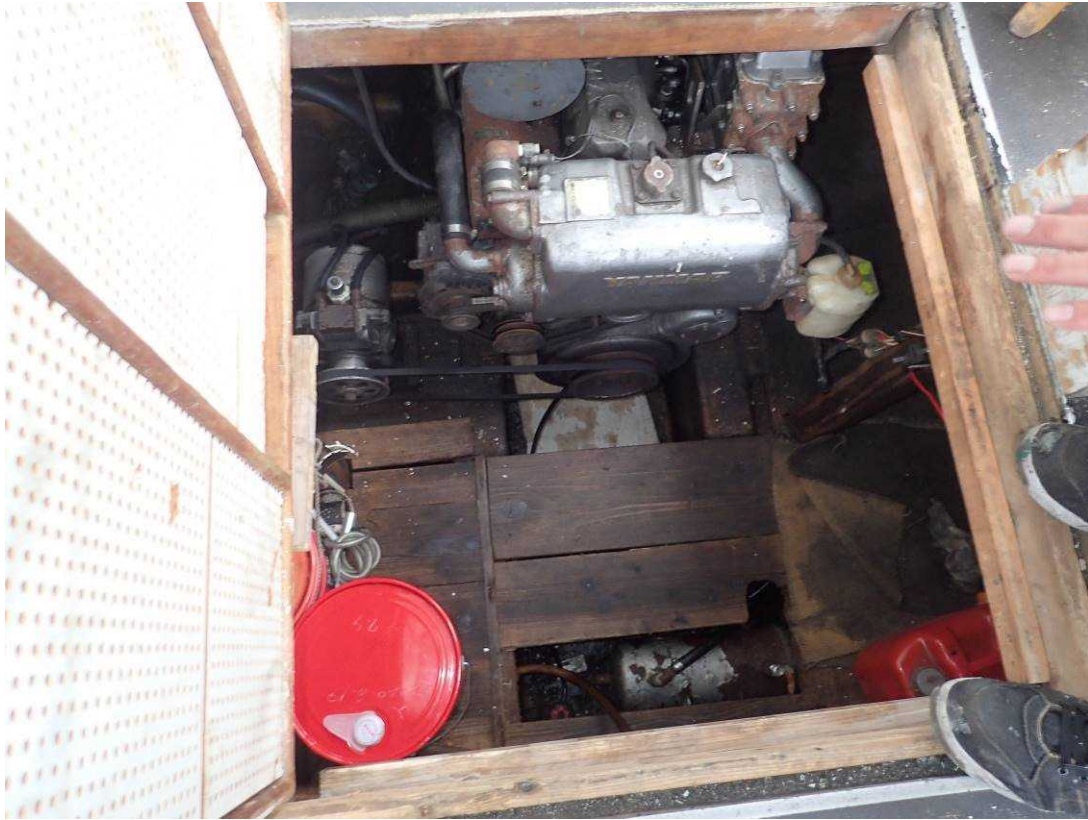
写真2 機関室

| インシデントの経過 | 本船は、船長ほか1人が乗り組み、上架整備を終えて東京都港区海岸所在の定係地へ帰航の目的で、令和2年6月14日11時30分ごろ神奈川県横浜市金沢区所在の造船所（以下「本件造船所」という。）を出航した。<br>本船は、東扇島防波堤南方沖を北東進していたところ、13時20分ごろ、船長が、操舵室の床板を上げて機関室内を確認したところ、海水が主機のすぐ下まで浸入し、約40cmの深さに達しているのを発 |

| | <p>見した。</p> <p>船長は、操舵室後方にある船室の床板を上げ、浸水の原因を調査したところ、船尾管の軸封装置から水が漏れているのを認めた。</p> <p>船長は、このまま航行するのは危険であると判断し、主機を停止した後、13時30分ごろ海上保安庁に本インシデントの発生を通報し、船主に電話で救助を要請した。</p> <p>船長及び乗組員は、バケツを使用して船底から海水を汲み出していたところ、間もなく来援した巡視艇から海上保安官4人が、本船に乗船し、汲み出し作業を行った結果、船底に滞留した海水の量がかなり減少したので、15時00分ごろ海上保安官が下船した。</p> <p>本船は、来援した僚船にえい航され、本件造船所で上架された。<br/>(付図1 インシデント発生場所概略図、付図2 軸封装置構造図、写真1 本船、写真2 機関室、写真3 軸封装置 参照)</p> |
