## 船舶インシデント調査報告書

インシデント種類	運航不能（舵故障）
発生日時	令和2年4月26日 22時00分ごろ
発生場所	静岡県南伊豆町石廊崎西南西方沖 石廊崎灯台から真方位250° 8.7海里（M）付近 （概位 北緯34° 33.1′ 東経138° 40.8′）
インシデントの概要	貨物船第一大高丸は、東進中、舵が効かなくなり、運航不能となった。
インシデント調査の経過	令和2年8月6日、本インシデントの調査を担当する主管調査官（横浜事務所）ほか1人の地方事故調査官を指名した。 原因関係者から意見聴取を行った。
<b>事実情報</b> 船種船名、総トン数 船舶番号、船舶所有者等 L×B×D、船質 機関、出力、進水等	貨物船 第一大高丸、363トン 134923、アマコウ海運株式会社（船舶運航会社） 63.75m（Lr）×11.00m×6.10m、鋼 ディーゼル機関、736kW、平成7年1月 4サイクル、回転数毎分360、6気筒、ボア300mm、使用燃料 C重油
乗組員等に関する情報	船長 男性 69歳 五級海技士（航海） 免許年月日 昭和46年5月21日 免状交付年月日 平成29年3月27日 免状有効期間満了日 令和4年4月11日 航海士 男性 41歳 五級海技士（航海） 免許年月日 平成13年6月28日 免状交付年月日 平成28年5月6日 免状有効期間満了日 令和3年6月27日
死傷者等	なし
損傷	なし
気象・海象	気象：天気 曇り、風向 西南西、風力 4、視界 良好 海象：波高 2m
インシデントの経過	本船は、船長及び航海士ほか3人が乗り組み、形鋼及び線材約80

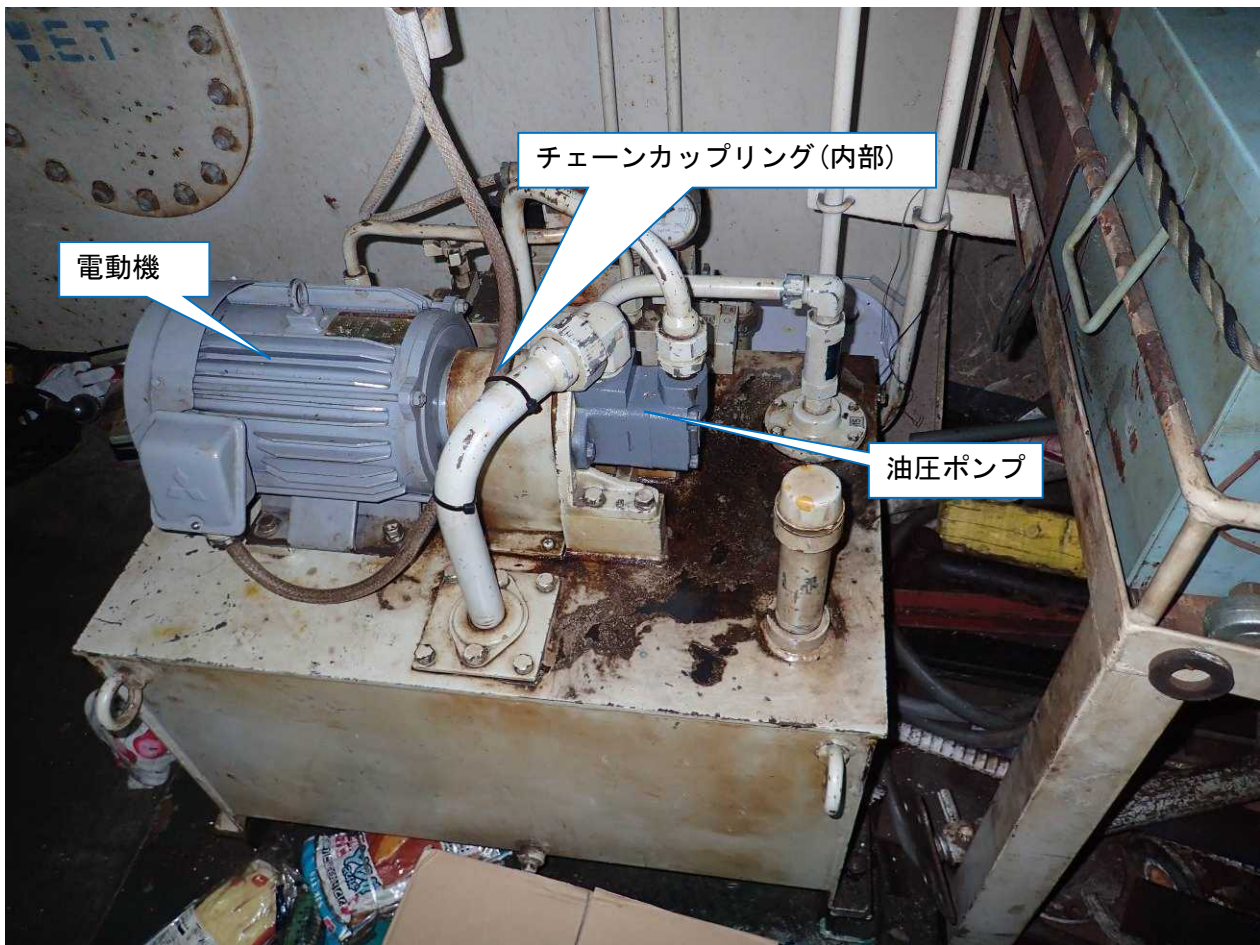
写真3 油圧ユニット

<p>2 t を積載し、令和2年4月25日20時57分ごろ京浜港に向けて阪神港大阪第6区所在の企業専用岸壁を出港した。</p> <p>本船は、石廊崎西南西方沖を自動操舵で東進中、26日22時00分ごろ船長が反航船を回避する目的で手動操舵に切り替えて舵を面舵にとったところ、舵が効かなかった。</p> <p>船長は、手動レバーで舵を操作したものの、面舵、取舵共に動かなかったため、自室で休息中の航海士を操舵室に呼び出し、舵取機室に赴いて原因を調査するように命じた。</p> <p>航海士は、舵取機の油圧ユニットの電動機付近から異音が生じ、舵取機を動作させる油圧が0となっているのを認め、電動機が不具合を発生していると考え、その旨を船長に報告し、電動機を交換する作業を開始した。</p> <p>航海士は、油圧ユニットの電動機を交換したものの、油圧が上昇せず、自船での修理は困難である旨を船長に報告した。</p> <p>船長は、航行を継続するのは困難だと判断し、27日01時50分ごろ、海上保安庁に本インシデントの発生を通報し、運航会社に連絡してタグボートの手配を依頼した。</p> <p>本船は、来援した巡視船にえい航され、静岡県松崎町所在の松崎港沖に錨泊した後、運航会社が手配したタグボートにえい航され、28日15時45分ごろ京浜港東京区10号地その2ふ頭に着岸した。</p> <p>本船は、29日修理業者による点検の結果、電動機と油圧ポンプを結合するチェーンカップリングのスプロケットが摩耗し、チェーンがかからずに空回りしていることが判明し、同カップリングを交換したのち復旧した。</p> <p>(付図1 インシデント発生場所概略図、写真1 本船、写真2 舵取機、写真3 油圧ユニット、写真4 チェーンカップリング 参照)</p>
<p>その他の事項</p>	<p>チェーンカップリングは、電動機側の回転軸及びポンプ側の回転軸にそれぞれスプロケットの付いたカップリングを取り付け、これを並列に二重になったチェーンをスプロケットに巻いて、電動機の回転を油圧ポンプに伝達するものであった。</p> <p>本船は、令和元年3月の定期検査受検時に舵取機の受検を行っていたが、船級で定められた作動を確認したのみで、業者による点検等は行われていなかった。</p> <p>本船の乗組員は、舵取機の整備作業に関して、運航管理者から業者に発注されていると考えていたので、日々の整備作業を行っていなかった。</p> <p>航海士は、過去に舵取機の不具合があった際、原因が電動機の不具合であったので、今回も電動機の不具合と思い、取扱説明書を参照せず、チェーンカップリングの不具合を発見できなかった。</p>

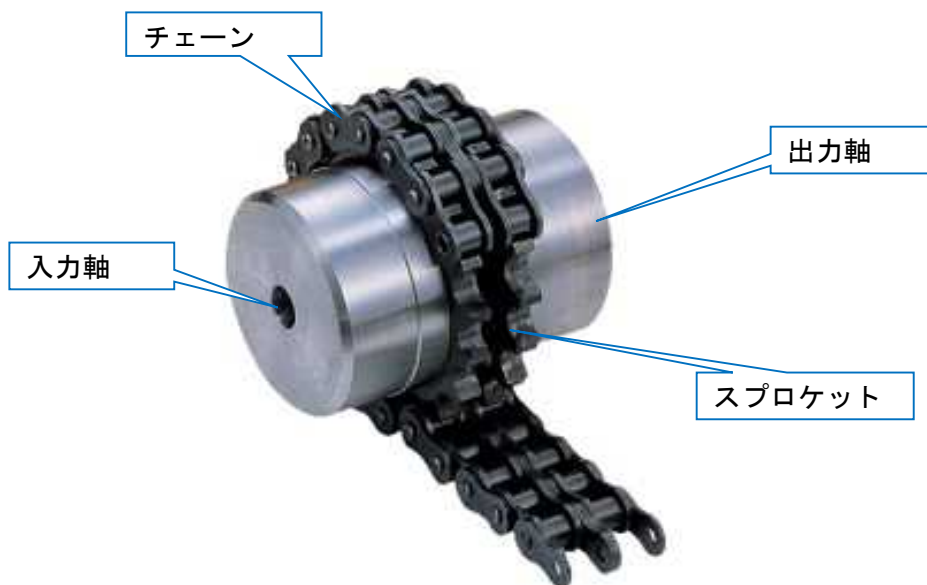
写真4 チェーンカップリング

<p>本船は、舵取機の取扱説明書によれば、チェーンカップリングに不具合が発生すれば交換することになっていたが、チェーンカップリングの予備品を保有していなかった。</p> <p>チェーンカップリングの取扱説明書によれば、スプロケット及びチェーンに対して、2,000時間毎にグリスを充填することが推奨されていた。</p> <p>本船は、乗組員による舵取機のチェーンカップリングのグリス充填が1年以上行われておらず、また、整備業者によるグリス充填も行われていなかった。</p> <p>本船の乗組員は、舵取機の具体的な整備作業内容について理解していなかった。</p>
<p><b>分析</b></p> <p>乗組員等の関与 船体・機関等の関与 気象・海象等の関与 判明した事項の解析</p>	<p>あり あり なし</p> <p>本船は、乗組員による舵取機のチェーンカップリングのグリス充填が1年以上行われていない状態で、石廊崎西南西方沖を東進中、舵取機の電動機と油圧ポンプを結合するチェーンカップリングのスプロケットが摩耗して空回りしたことから、油圧ポンプを運転できず、作動油圧力が上がらなくなったことで舵が作動しなくなり、運航不能になったものと考えられる。</p> <p>本船の乗組員は、舵取機の具体的な整備内容について知らなかったことから、舵取機のチェーンカップリングのグリス充填を1年以上行っていないものと考えられる。</p>
<p><b>原因</b></p>	<p>本インシデントは、夜間、本船が、乗組員による舵取機のチェーンカップリングのグリス充填が1年以上行われていない状態で、石廊崎西南西方沖を東進中、舵取機の電動機と油圧ポンプを結合するチェーンカップリングのスプロケットが摩耗して空回りしたため、油圧ポンプを運転できず、作動油圧力が上がらなくなったことで舵が作動できなくなったことにより発生したものと考えられる。</p>
<p><b>再発防止策</b></p>	<p>今後の同種事故等の再発防止に役立つ事項として、次のことが考えられる。</p> <ul style="list-style-type: none"> <li>・乗組員は、出渠時及び取扱説明書に記載された間隔でグリスを充填する等、舵取機のメンテナンスを実施すること。</li> <li>・運航管理者は、取扱説明書に記載されている交換部品の必要数を保有することが望ましい。</li> </ul>
