船舶インシデント調査報告書

インシデント種類	運航不能（機関故障）
発生日時	令和2年3月24日 18時30分ごろ
発生場所	兵庫県姫路市男鹿島南南東方沖 男鹿島灯台から真方位164° 9.1海里（M）付近 （概位 北緯34° 30.7′ 東経134° 38.0′）
インシデントの概要	貨物船大進丸は、西南西進中、主機の運転ができなくなり、運航不能となった。
インシデント調査の経過	令和2年5月14日、本インシデントの調査を担当する主管調査官（神戸事務所）ほか1人の地方事故調査官を指名した。 原因関係者から意見聴取を行った。
事実情報 船種船名、総トン数 船舶番号、船舶所有者等 L×B×D、船質 機関、出力、進水等	貨物船 大進丸、237トン 141651、新納汽船株式会社 59.93m×9.80m×5.60m、鋼 ディーゼル機関、船内機、735kW、平成24年3月20日 4サイクル、回転数毎分340、6気筒、ボア280mm、使用燃料 A重油、平成23年12月機関製造
乗組員等に関する情報	船長 男性 74歳 五級海技士（航海） 免許年月日 昭和43年12月13日 免状交付年月日 平成27年4月24日 免状有効期間満了日 令和2年5月30日 機関長 男性 45歳 四級海技士（機関）（機関限定） 免許年月日 平成7年8月17日 免状交付年月日 平成27年4月24日 免状有効期間満了日 令和2年8月16日
死傷者等	なし
損傷	なし
気象・海象	気象：天気 晴れ、風向 北東、風力 3、視界 良好 海象：波高 約0.5m
インシデントの経過	本船は、船長、機関長及び一等航海士が乗り組み、故銅（銅製品のスクラップ）等を637t 積載し、令和2年3月24日14時00分

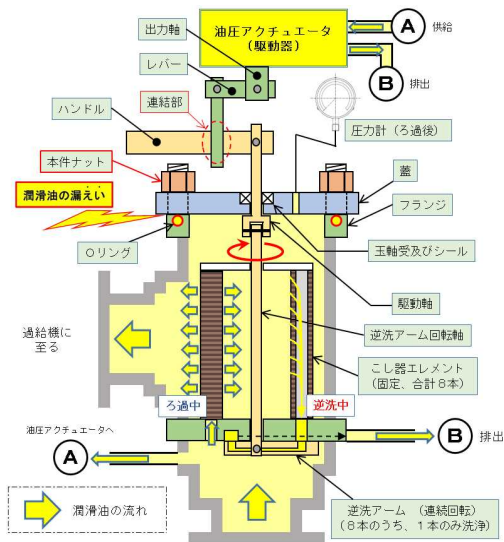
図1 本件こし器の構造及び作動概要

機関長は、本件こし器内の逆洗アーム回転軸の軸心がずれ、同軸の動きが硬くなって連結部が動かなくなったものと考えて軸心調整を行うこととし、「本件こし器の蓋の締付けナット」（以下「本件ナット」という。）を緩めて動きが柔らかくなる箇所を探しながら蓋の位置を調整して本件ナットを締め付けたところ、連結部が再び動くようになったので作動状況を見ていた。（図1参照）

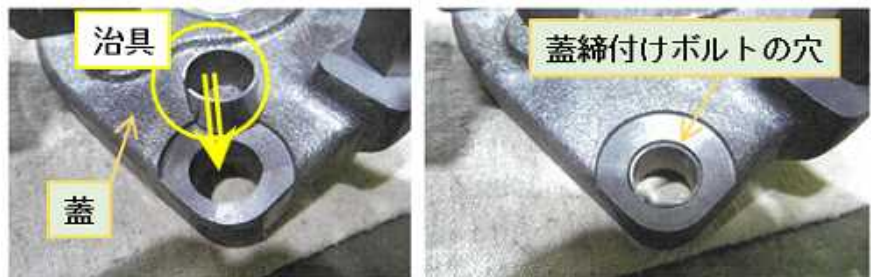
写真2 治具（蓋位置調整金物）挿入状況

対策前（未挿入）

対策済（挿入完了）

- (1) 油圧アクチュエータが破損した原因は、こし器本体内部の逆洗アーム回転軸の軸心と蓋を貫通している駆動軸との相互の軸心がずれ、油圧アクチュエータが本件こし器のハンドルを首振り運動させるトルクが高まった結果、アルミダイカスト（圧入鋳造）製のラックが破断した。
- (2) 前項の軸心のズレの原因のひとつと考えられる「蓋のずれ」を防ぐ目的で、蓋の締付けボルトの穴に治具（蓋位置調整金物）を新たに入れることを提案し、治具を船舶所有者の指定箇所に送付した。（写真2参照）

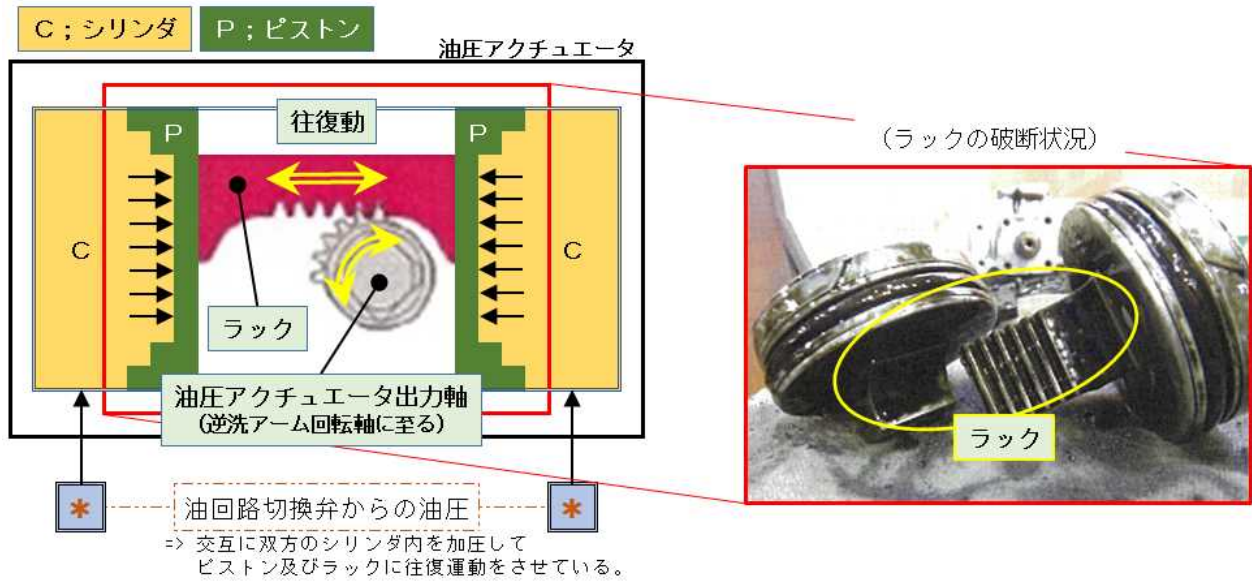
付図3 油圧アクチュエータのラックの破断状況

本船は、本インシデント後、本件こし器の製造会社が本船から陸揚げされた油圧アクチュエータの開放検査を行った結果、油圧アクチュエータ内に流入した潤滑油の油圧で発生したピストンの往復運動を油圧アクチュエータ出力軸の首振り運動に変換する部品（ラック）が破断していることが分かった。

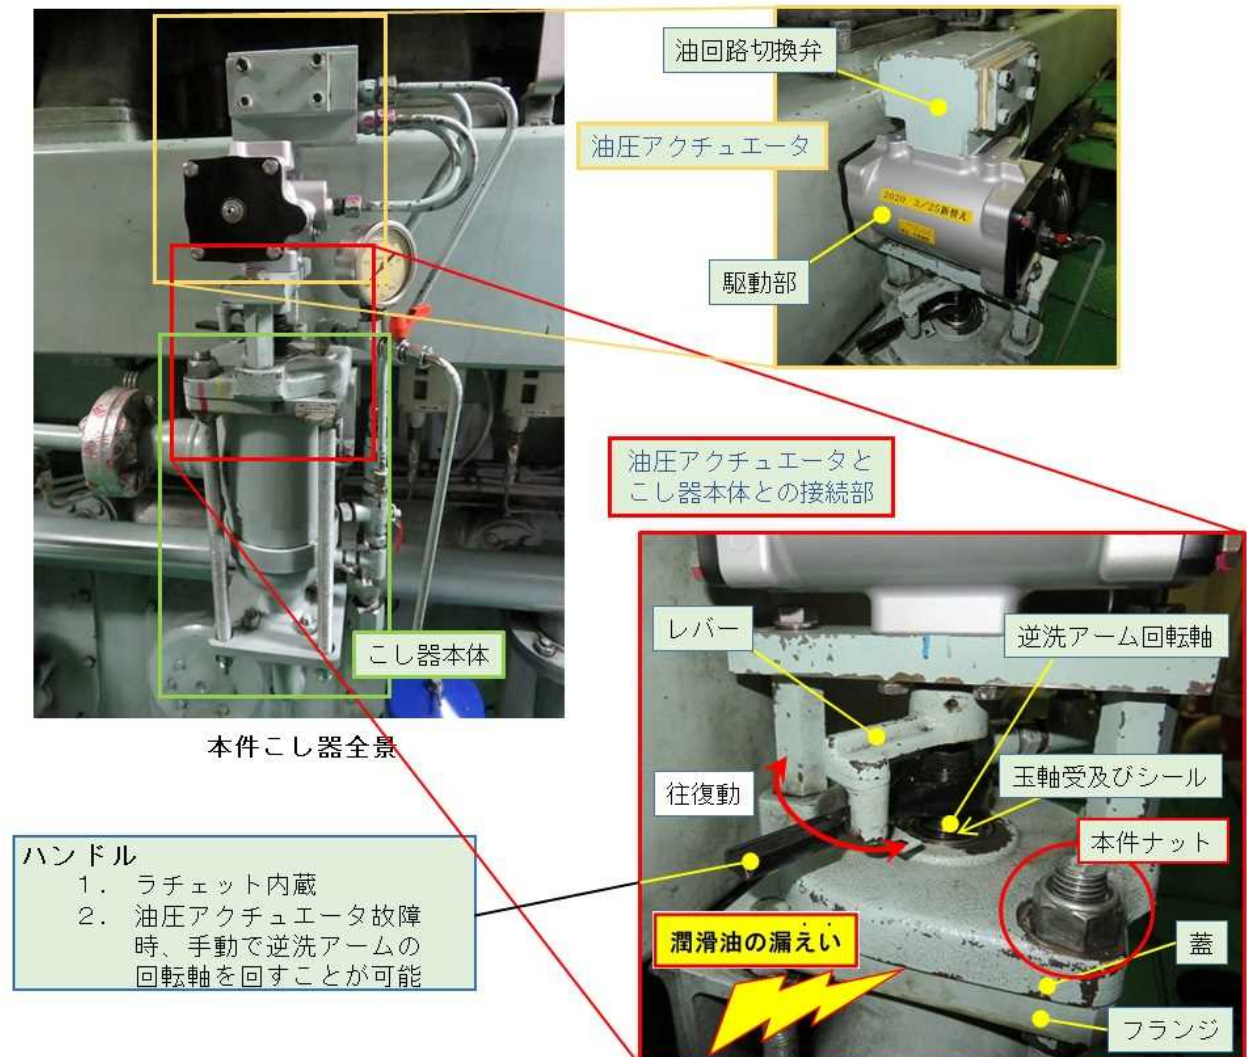
写真1 本件こし器全景及び潤滑油の漏えい箇所

機関長は、間もなく連結部が再び動かなくなったので、再度本件ナットを緩めて調整を繰り返していたところ、突然、蓋とフランジとの間に取り付けられたオリングの一部が飛び出すと共に本件こし器の内部から大量の潤滑油が噴き出し、機関長は手にしていた拭取り用雑布（ウエス）で漏えい箇所をとっさに押さえた。
