# 船舶インシデント調査報告書

令和3年3月17日

運輸安全委員会（海事専門部会）議決

インシデント種類	運航不能（機関故障）
発生日時	令和2年8月25日 21時15分ごろ
発生場所	沖縄県宮古島市大神島南方沖 池間島灯台から真方位119°5.3海里（M）付近 （概位 北緯24°53.6 東経125°19.2）
インシデントの概要	漁船 <sup>ひて</sup> 秀丸は、漂泊中、船外機のクラッチが前後進に切り替えられなくなり、運航不能となった。
インシデント調査の経過	令和2年9月7日、本インシデントの調査を担当する主管調査官（那覇事務所）ほか1人の地方事故調査官を指名した。 原因関係者から意見聴取を行った。
事実情報 船種船名、総トン数 船舶番号、船舶所有者等 L×B×D、船質 機関、出力、進水等	漁船 秀丸、0.4トン ON3-510335（漁船登録番号） 個人所有 4.68m（Lr）×1.40m×0.60m、FRP ガソリン機関、船外機、14.70kW、平成5年3月22日 第296-14351号（船舶検査済票の番号） 4サイクル、回転数毎分5,750、2気筒、ボア61.0mm、使用 燃料ガソリン
乗組員等に関する情報	船長 23歳 一級小型船舶操縦士 免許登録日 平成28年3月14日 免許証交付日 平成28年3月14日 （令和3年3月13日まで有効）
死傷者等	なし
損傷	なし
気象・海象	気象：天気 晴れ、風向 南南西、風速 約4.7m/s、視界 良好 海象：波高 約1.0m
インシデントの経過	本船は、船長が1人で乗り組み、素潜り漁を行う目的で宮古島市 真謝漁港を出港し、令和2年8月25日21時15分ごろ大神島南方 沖に到着後、船外機を停止し、船首からパラシュート型シーアンカー を投入して漂泊を開始した。 船長は、ウェットスーツ等を着用して素潜り漁の準備を行った後、

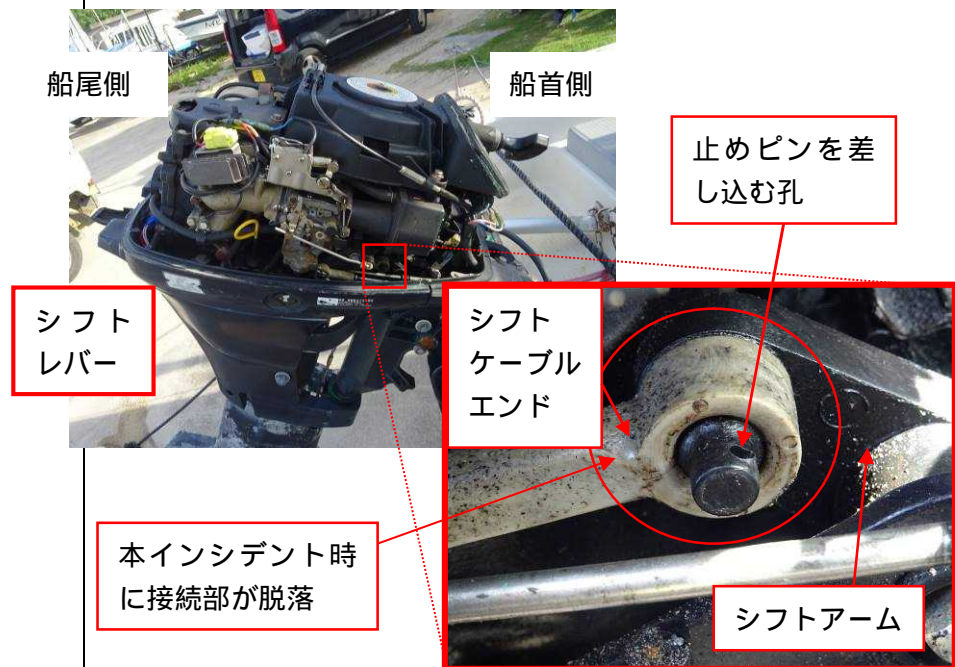
写真1 シフトアームとシフトケーブルの接続部

船外機は、本インシデント後、機関修理業者によって点検され、クラッチを前後進に切り替えるリンク機構において、シフトレバーを動かすシフトアームと操縦レバーの前後進の作動を伝えるシフトケーブルの接続部に止めピンがなく、シフトケーブルが同接続部から脱落しており、操縦レバーの作動をシフトレバーに伝達されない状態になっていたことが認められた。（写真1参照）

船外機は、シフトアームとシフトケーブルの接続部における止めピンを消失していたが、周囲に止めピンの折れた破片等は認められなかった。

本船は、大神島南方沖を漂泊中、船外機のシフトアームとシフトケーブルの接続部に止めピンがない状態で使用されている状況下、同ケーブルが脱落したことから、操縦レバーの作動がシフトレバーに伝達されず、前後進にクラッチが嵌合できなくなり、船外機の前後進を行

<p>うことができず、運航不能になったものと考えられる。</p> <p>止めピンは、船外機運転の振動によって脱落したか、又は船外機を開放して整備した際に復旧を忘れた等からなくなった可能性があると考えられる。</p>
<b>原因</b>	<p>本インシデントは、夜間、本船が大神島南方沖で漂泊中、船外機のシフトアームとシフトケーブルの接続部に止めピンがない状態で使用されている状況下、同ケーブルが脱落したため、操縦レバーの作動がシフトレバーに伝達されず、前後進にクラッチが嵌合できなくなり、船外機の前後進を行うことができなくなったことにより発生したものと考えられる。</p>
<b>再発防止策</b>	<p>今後の同種事故等の再発防止に役立つ事項として、次のことが考えられる。</p> <ul style="list-style-type: none"> <li>・シフトレバー等のリンク機構は、定期的に接続部の止めピン等の点検を行い、修理等を行うこと。</li> <li>・洋上においてクラッチを嵌合できなくなった際、シフトレバーのリンク機構における接続部の脱落の可能性があるため、まずそれを原因として疑い、この場合、応急修理として、針金等止めピンの代用品による固定等を行えることが望ましい。</li> </ul>

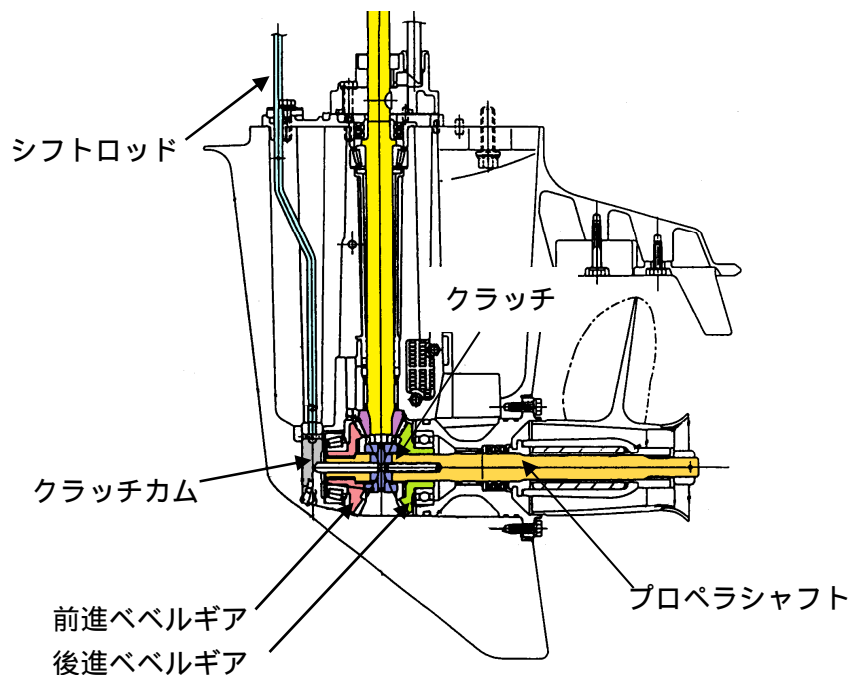
図1 クラッチ概略図

船外機は、シフトレバーと連動するシフトロッド及びクラッチカムによりプロペラシャフトを前後させ、同シャフト上にあるドッグクラッチ（以下「クラッチ」という。）を前進又は後進のベベルギア（かさ歯車）に着脱させることで前進、後進及び中立に切り替えられる仕組みになっていた。（図1参照）

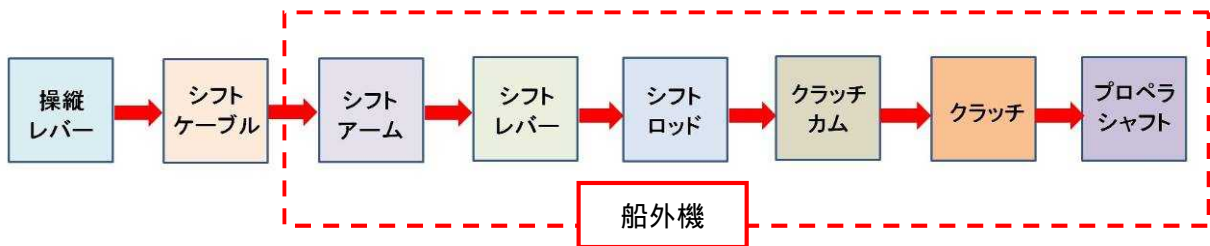
付図2 操縦レバーからの前後進作動経路概略図

本船は、船体中央部に操船スタンドがあり、操船スタンド右舷側に設置された船外機の操縦レバーを含むリモコンボックスで、遠隔により船尾トランサム中央部に設置された船外機の発停、速力の増減及び前後進切替えが行われていた。
