# 船舶インシデント調査報告書

令和3年4月28日

インシデント種類	運航不能（機関故障）
発生日時	令和2年4月27日 02時00分ごろ
発生場所	兵庫県明石市江井ヶ島港南方沖 江井ヶ島港西防波堤灯台から真方位188°2.9海里（M）付近 （概位 北緯34°37.5 東経134°54.1）
インシデントの概要	貨物船第二晶徳丸は、西進中、主機の運転ができなくなり、運航不能となった。
インシデント調査の経過	令和2年6月9日、本インシデントの調査を担当する主管調査官（神戸事務所）ほか1人の地方事故調査官を指名した。 原因関係者から意見聴取を行った。
事実情報 船種船名、総トン数 船舶番号、船舶所有者等 L×B×D、船質 機関、出力、進水等	貨物船 第二晶徳丸、376トン 140664、寿汽船株式会社（A社） 67.80m×11.00m×6.30m、鋼 ディーゼル機関、船内機、735kW、平成19年11月 4サイクル、回転数毎分340、6気筒、ボア280mm、使用燃料 A重油、平成19年6月機関製造
乗組員等に関する情報	船長 61歳 四級海技士（航海） 免許年月日 昭和58年3月25日 免状交付年月日 平成31年3月27日 免状有効期間満了日 令和6年4月12日 機関長 25歳 三級海技士（機関）（履歴限定） 免許年月日 平成27年10月13日 免状交付年月日 平成27年10月13日 免状有効期間満了日 令和2年10月12日
死傷者等	なし
損傷	なし
気象・海象	気象：天気 曇り、風向 北北西、風力 2、視界 良好 海象：波高 約0.5m
インシデントの経過	本船は、船長及び機関長ほか2人が乗り組み、空船の状態兵庫県姫路港飾磨区の私設棧橋に向けて主機を回転数毎分（rpm）約340と

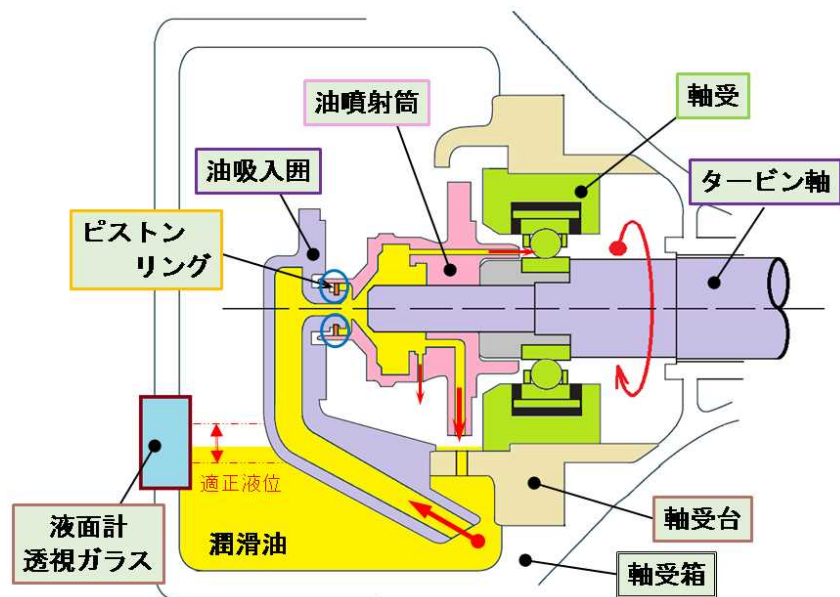
図3 タービン側軸受箱構造図（参考）

- (1) 潤滑油の供給不足に起因したものと推定されるタービン側の軸受及び油噴射筒に焼損等が生じ、同軸受の固着等によりタービン軸の同軸受挿入部に異常摩耗が発生した。（図3参照）

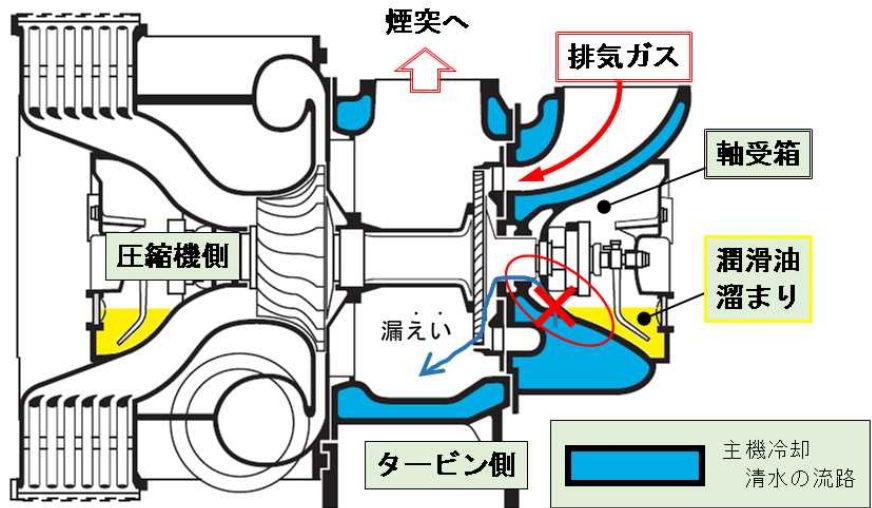
図4 主機過給機の主機冷却清水流路（イメージ図）

- (2) タービン側軸受が焼損して粉砕した後、粉砕した破片が高速回転するタービン軸と軸受台の間に挟まって軸受台等を割損させ、軸受台の破口部から漏れ出した冷却清水が排気マニホールド内を經由してシリンダ及びクランク室内に流入した。（図4参照）

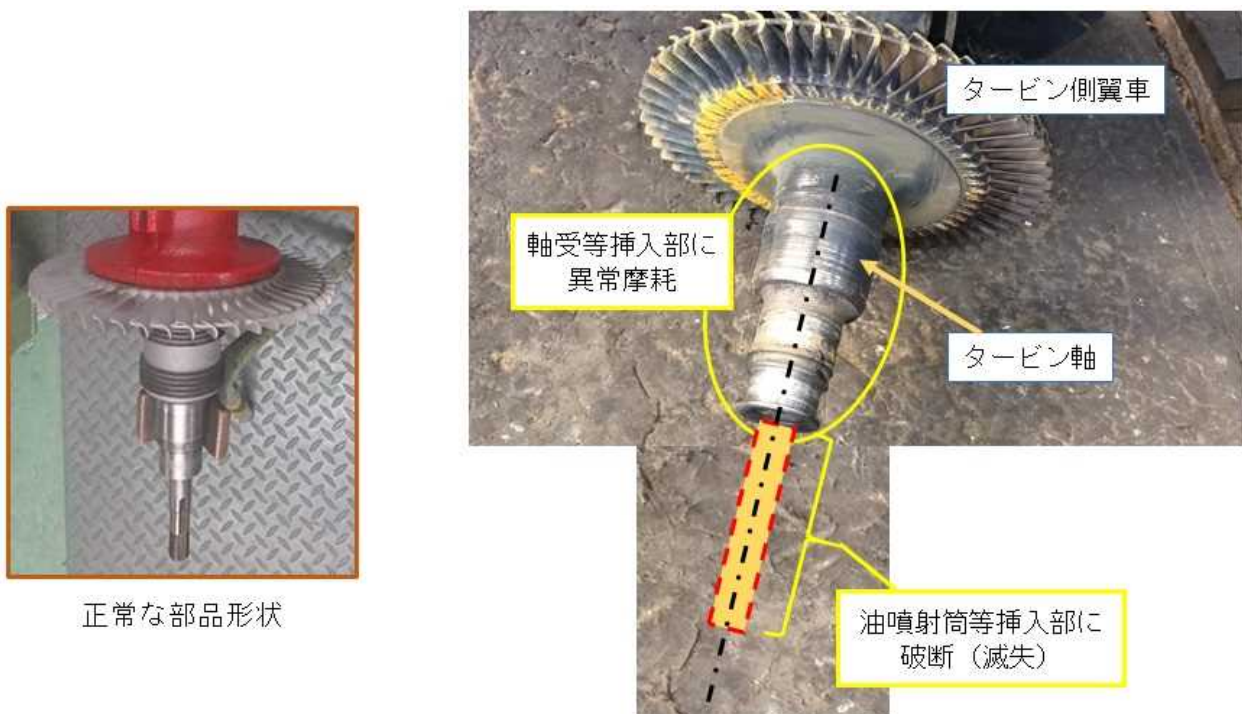
写真1 タービン軸のタービン側軸端部の破損状況

(3) タービン軸が油噴射筒装着部付近で破断したことに加え、タービンケーシングと接触した圧縮機翼車等に破損が発生しており、本過給機を全損相当とした。

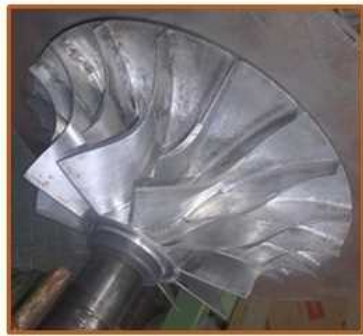
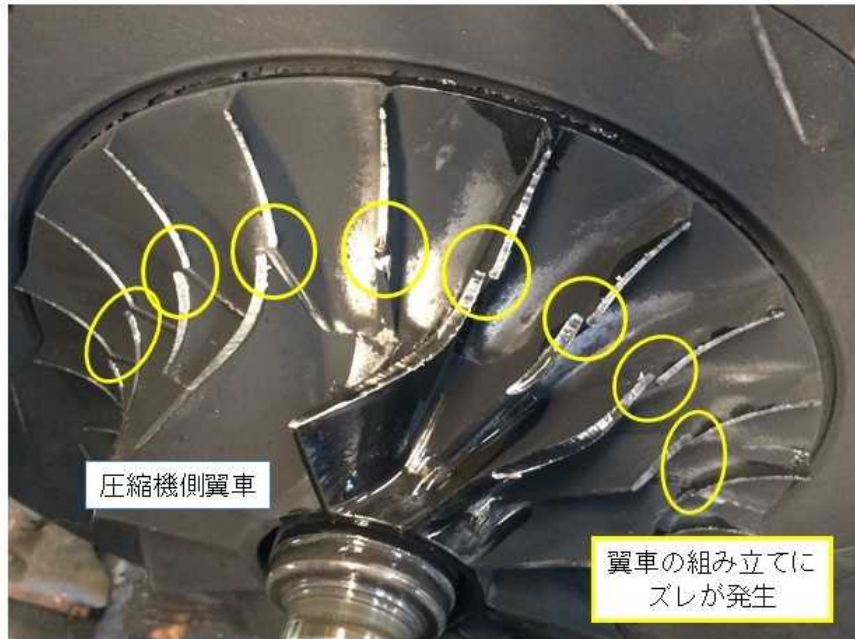
写真2 圧縮機翼車の変形状況

翼車の組み立てにズレが発生
