# 船舶インシデント調査報告書

令和3年5月19日

運輸安全委員会（海事専門部会）議決

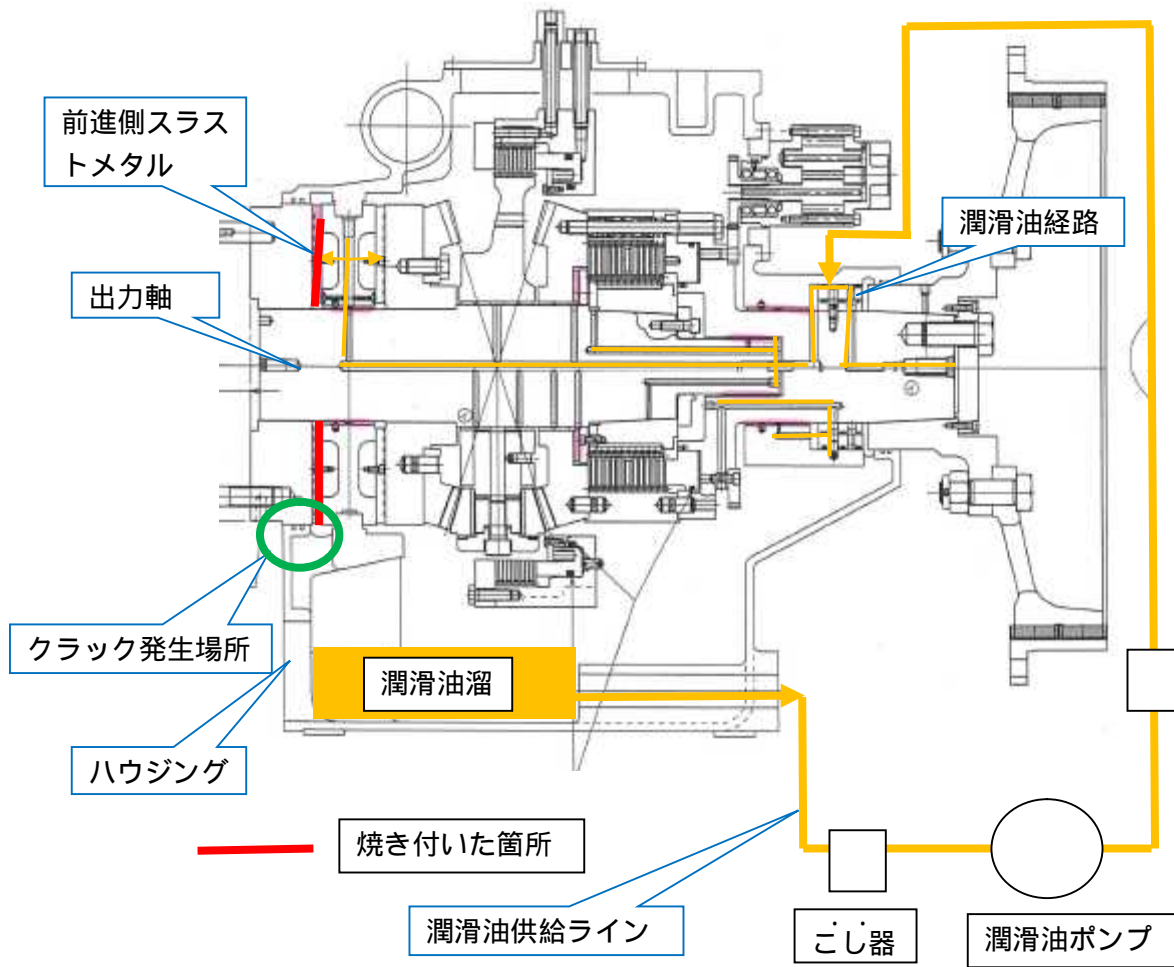
付図2 逆転機構造概略図

<p>気象・海象</p>	<p>気象：天気 晴れ、風向 南東、風力 2、視界 良好 海象：波高 約0.5m</p>
<p>インシデントの経過</p>	<p>本船は、船長及び機関長ほか3人が乗り組み、シクロヘキサン約890tを積載し、令和2年6月7日12時10分ごろ愛媛県新居浜市新居浜港に向けて千葉県千葉港企業専用岸壁を出港した。</p> <p>本船は、稲取岬南東方沖において、主機を回転数毎分（rpm）320で南西進中、19時30分ごろ、立直中の機関長が、機関室内からの異音及び異臭に気付き、機関室内に赴いて原因を調査したところ、逆転機から異臭と白煙が発生し、逆転機の下部から潤滑油が漏洩しているのを認め、操舵室の船長に報告し、主機の回転数を210rpmとした後、中立運転とした。</p> <p>船長は、周りに操業中の漁船及び航行船舶を多数認めたので、この場所で漂泊して原因究明するのは危険であると考え、付近の安全な場所を模索した結果、静岡県下田市下田港北西方沖に錨泊することとした。</p> <p>本船は、逆転機の潤滑油温度が90以上あったものの、中立運転中に75まで下がったので、機関長が、航行可能と判断し、船長に報告した。</p> <p>本船は、主機の回転数を210rpmのまま微速力前進として、下田港北西方沖に向かい、20時20分ごろ錨泊し、主機を停止した。</p> <p>機関長は、錨泊後、逆転機の潤滑油を逆転機底部のドレン抜きから抜き取ったところ、金属粉が認められたので、ベアリングが焼き付いたと判断し、修理困難である旨を船長に報告した。</p> <p>船長は、航行不能と判断し、海上保安庁に本インシデントの発生を通報し、船舶借入会社に連絡してタグボートの手配を要請した。</p> <p>本船は、8日20時30分ごろ来援したタグボートにえい航され、12日新居浜港で揚荷を行った後、13日07時50分ごろ広島県尾道市所在の造船所に着岸した。</p> <p>本船は、造船所担当者及び逆転機メーカー担当者により逆転機の上部ケーシングを開放して調査が行われた結果、前進スラストメタル及び出力軸前進スラスト面に焼付き及び摺動痕、ハウジング下部にクラックが認められ、潤滑油フィルタに金属粉、ハウジング底部に焼けた異物等が認められた。</p> <p>また、逆転機の潤滑油容量は75ℓであるのに対して、回収できたのは60ℓであった。</p> <p>(付図1 インシデント発生場所概略図、付図2 逆転機構造概略図、写真1 本船、写真2 機関室、写真3 逆転機、写真4 前進側スラストメタル、写真5 出力軸前進スラスト面、写真6 ハウジング下部 参照)</p>

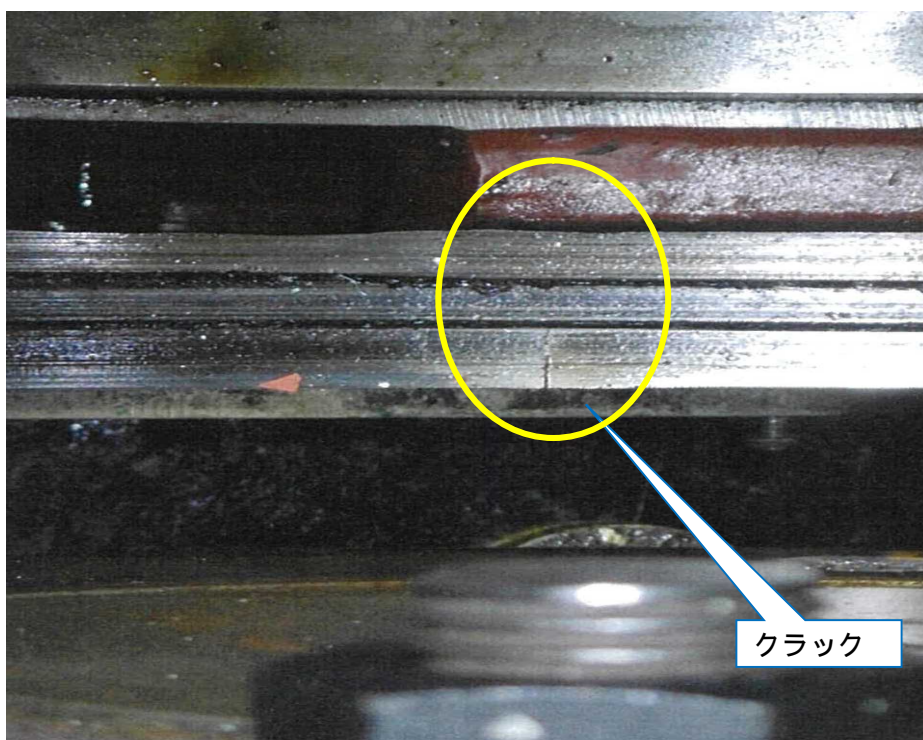
写真6 ハウジング下部

損傷部

クラック

<p>2017年11月の定期検査受検時の開放検査後の運転時間が10,215時間であった。</p> <p>本船は、主機の定期検査受検時に逆転機の開放検査をした際、異常を認めなかったため、潤滑油を交換したのみで、オーバーホールを実施していなかった。</p> <p>本船は、定期検査受検以降、潤滑油こし器を毎月下旬に清掃をしていたものの、潤滑油の性状分析及び潤滑油の交換を実施していなかった。</p> <p>逆転機の取扱説明書によれば、潤滑油の推奨交換時間は3,000～4,000時間であった。</p> <p>機関長は、5月下旬に潤滑油こし器を清掃した際、潤滑油の汚れや異物の混入を認めなかった。</p> <p>本船の逆転機の潤滑油温度は、正常な状態で65度であった。</p> <p>機関長は、約6年間本船に乗船しているが、今まで逆転機の不具合を経験したことはなかったため、このまま潤滑油を使用できると思った。</p> <p>本船は、逆転機に出力軸、スラストベアリング及びハウジングを再製のうえ交換し、軸アライメントを調整した後、復旧した。</p>
<p><b>分析</b></p> <p>乗組員等の関与 船体・機関等の関与 気象・海象等の関与 判明した事項の解析</p>	<p>あり</p> <p>あり</p> <p>なし</p> <p>本船は、逆転機の潤滑油を10,000時間以上使用した状態で、稲取岬南東方沖を航行中、逆転機の前進スラストメタルが焼き付いたことから、主機の運転ができなくなり、運航不能になったものと推定される。</p> <p>本船の乗組員は、逆転機の取扱説明書に記載された潤滑油の推奨交換間隔を超えて潤滑油を使用していたことから、潤滑油が劣化し、逆転機の前進スラストメタルが焼き付いたものと推定される。</p>
<p><b>原因</b></p>	<p>本インシデントは、夜間、本船が、逆転機の潤滑油を10,000時間以上使用した状態で、稲取岬南東方沖を航行中、逆転機の前進スラストメタルが焼き付いたため、主機の運転ができなくなったことにより発生したものと推定される。</p>
<p><b>再発防止策</b></p>	<p>今後の同種事故等の再発防止に役立つ事項として、次のことが考えられる。</p> <ul style="list-style-type: none"> <li>・乗組員は、取扱説明書に記載された間隔で逆転機の潤滑油の交換を実施すること。</li> <li>・乗組員は、定期的に潤滑油の性状分析を行い、潤滑油劣化等、異常を認めた際には直ちに潤滑油の交換をすること。</li> </ul>
