船舶インシデント調査報告書

令和3年5月19日

運輸安全委員会（海事専門部会）議決

| インシデントの概要 | 漁船第三十五 ^{ちようふく} 長福丸は、漂泊中、主機を始動できなくなり、運航不能となった。 |

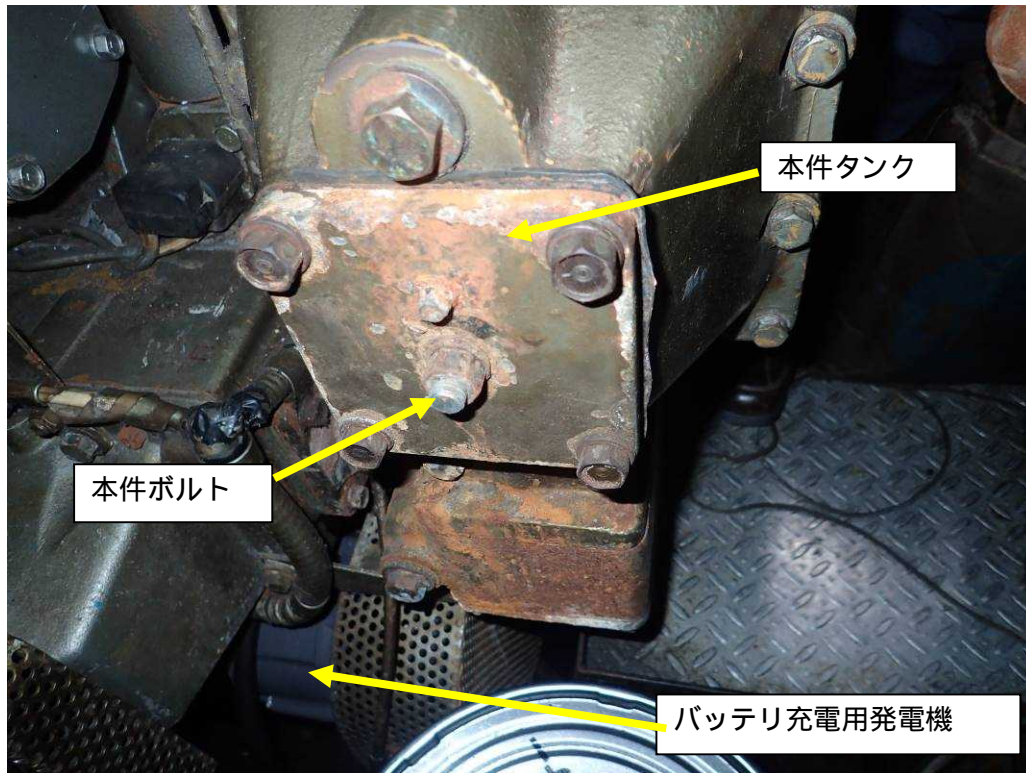
写真3 本件タンク

機関長は、機関室に赴き、セルモータが回らない原因を調査したところ、主機冷却清水タンク（以下「本件タンク」という。）の右舷側フランジに設置された保護亜鉛取付ボルト（以下「本件ボルト」という。）から清水が漏れ、バッテリー充電用発電機にかかっているのを認め、バッテリーが充電されずに過放電されてしまったことに気付き、船長に報告した。

本船は、銚子港の岸壁で機関修理業者により調査が行われた結果、本件タンクの右舷側フランジ内部に本件ボルトでねじ止めされていた保護亜鉛が完全に消滅して本件ボルトが緩み、主機冷却清水が漏水してバッテリー充電用発電機にかかり、同発電機が短絡して発電不能の状態であるのが認められた。

| その他の事項 | <p>本件タンクの保護亜鉛は、本件タンクの閉止フランジの中央部に取り付けられた本件ボルト（貫通ボルト）にねじ込んで固定され、本件タンク内側に取り付けられていた。</p> <p>バッテリー充電用発電機は、主機の右舷船首側下方に設置され、主機からベルト駆動で動作するもので、同発電機には水よけカバー等は設置されていなかった。</p> <p>本船は、平成31年2月に定期検査を受検した際、主機のオーバーホール実施時に本件タンクを開放整備し、保護亜鉛の交換を実施した。</p> <p>船長及び機関長は、定期検査受検後に1度も保護亜鉛の減耗状況を確認していなかった。</p> <p>船長及び機関長は、出航後、バッテリーの電圧を計測する等、バッテリーの充放電状況を確認していなかった。</p> <p>船長は、過去に主機の回転計が実際の回転数より低く表示されていた際、主機を一旦停止して始動すると正常に戻った経験があったので、本インシデントの際も主機を停止し、始動しようと試みた。</p> <p>本船は、機関修理業者によりバッテリー充電用発電機、バッテリー及び本件タンクの保護亜鉛を交換し、復旧した。</p> <p>本船は、予備のバッテリーを保有していなかった。</p> <p>本船は、本件タンクの保護亜鉛に損耗による漏水の発生、及び電装品に対する不具合の発生を予測されなかった。</p> |
| 分析 乗組員等の関与 船体・機関等の関与 気象・海象等の関与 判明した事項の解析 | あり あり なし <p>本船は、本件タンクの保護亜鉛が1年8か月以上点検されていない状態で、同保護亜鉛が減耗して本件ボルトが緩み、本件タンクの冷却清水が本件ボルトのフランジ取付部から漏れてバッテリー充電用発電機にかかり、同発電機が短絡して充電できなかったことから、金華山東南東方沖で漂泊中、バッテリーが過放電状態となってセルモータが始動せず、主機が始動できなくなり、運航不能となったものと考えられる。</p> <p>本船は、出航後、バッテリーの電圧を計測する等、バッテリーの充放電状況を確認されていなかったことから、乗組員がバッテリーの過放電状態に気付かなかったものと考えられる。</p> |

| <p>再発防止策</p> | <p>今後の同種事故等の再発防止に役立つ事項として、次のことが考えられる。</p> <ul style="list-style-type: none"> ・乗組員は、定期的に保護亜鉛の減耗状況を点検し、減耗が大きい際は交換を実施すること。 ・乗組員は、定期的にバッテリーの電圧を測定し、充放電状況を確認すること。 ・乗組員は、保護亜鉛が減耗しても貫通ボルトが緩んで漏水しないような要領で、保護亜鉛を取り付けること。 ・船舶管理者は、漏水により不具合が発生する可能性のある電装品に対して、水よけカバー等を設置することが望ましい。 |

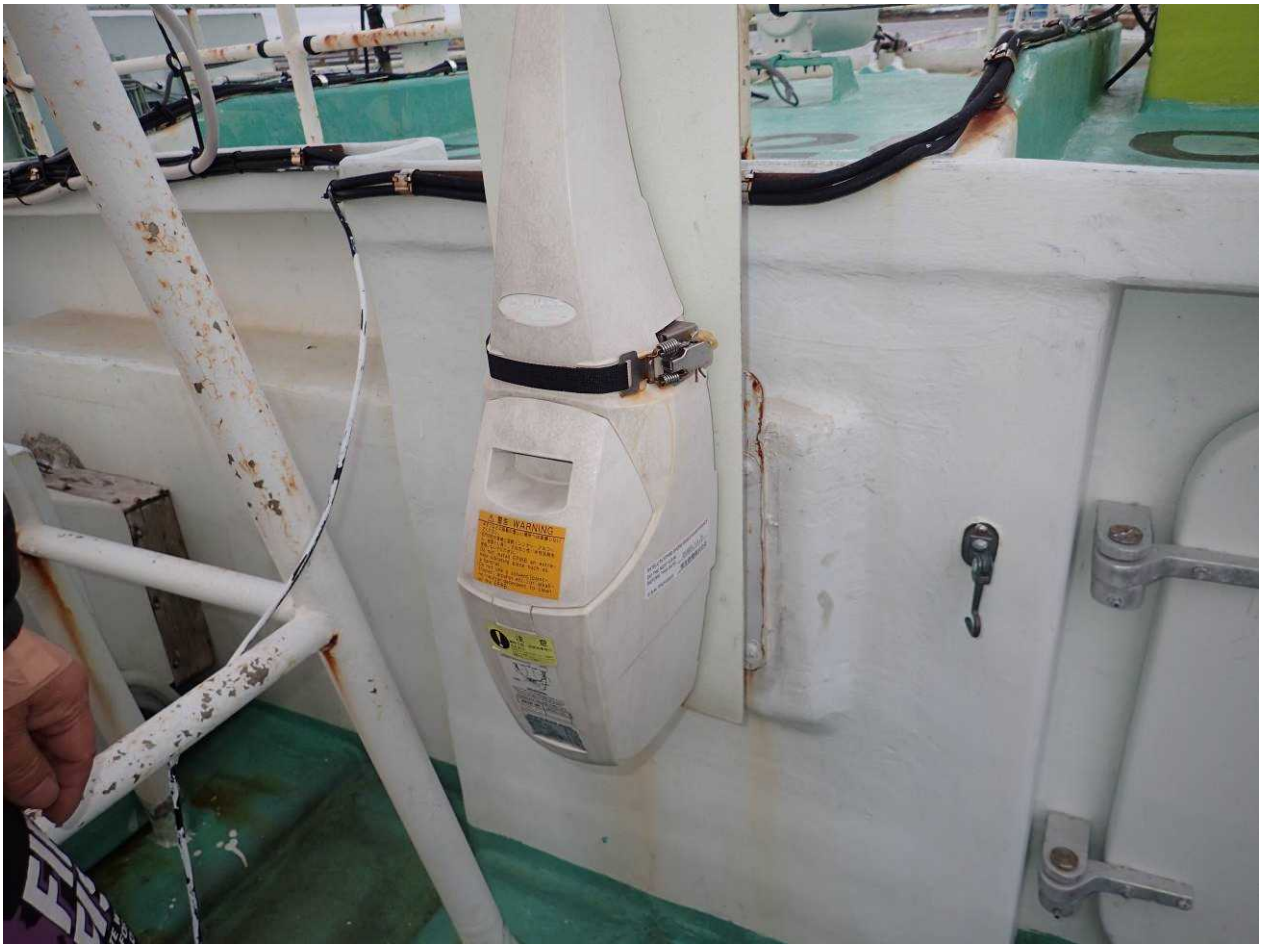
写真 5 非常用位置指示無線表示装置

船長は、航行を継続するのは困難だと判断し、無線で救助を要請しようとしたものの、無線機の電源が入らず、05時30分ごろ操舵室後部の甲板上に設置されていた非常用位置指示無線表示装置（EPIRB）のスイッチを入れて遭難信号を発信した。
