船舶インシデント調査報告書

令和3年6月2日

運輸安全委員会（海事専門部会）議決

インシデント種類	運航不能（機関故障）
発生日時	令和2年5月4日 14時30分ごろ
発生場所	関西国際空港北方沖 大阪府関西国際空港沖C灯標から真方位337°1.5海里（M）付近 （概位 北緯34°29.2 東経135°14.0）
インシデントの概要	プレジャーボート ^{イレブン} ELEVENは、北西進中、左舷主機の排気ガス短管が破損して運航不能となった。
インシデント調査の経過	令和2年5月22日、本インシデントの調査を担当する主管調査官（神戸事務所）ほか1人の地方事故調査官を指名した。 原因関係者から意見聴取を行った。
事実情報 船種船名、総トン数 船舶番号、船舶所有者等 L×B×D、船質 機関、出力、進水等	プレジャーボート ELEVEN、36トン 140829、三井住友ファイナンス&リース株式会社（船舶所有者）株式会社イレブンインターナショナル（船舶借入人） 16.46m×4.74m×2.86m、FRP ディーゼル機関2基、船内機、1,140kW（合計）、平成20年1月 4サイクル、回転数毎分2,300、6気筒、ボア131mm、使用燃料軽油、平成19年4月機関製造
乗組員等に関する情報	船長 50歳 一級小型船舶操縦士・特殊小型船舶操縦士・特定 免許登録日 平成22年10月15日 免許証交付日 平成27年6月2日 （令和2年10月14日まで有効）
死傷者等	なし
損傷	なし
気象・海象	気象：天気 晴れ、風向 西南西、風力 2、視界 良好 海象：波高 約0.5m
インシデントの経過	本船は、船長1人が乗り組み、同乗者2人を乗せ、大阪府 ^{ほんなん} 阪南港の定係地（マリーナ）を兵庫県 ^{あわじ} 淡路市淡路交流の ^{つばさ} 翼港に向けて出航し、主機を回転数毎分（rpm）約2,050とし、約20ノットの対地速力で北西進していた。

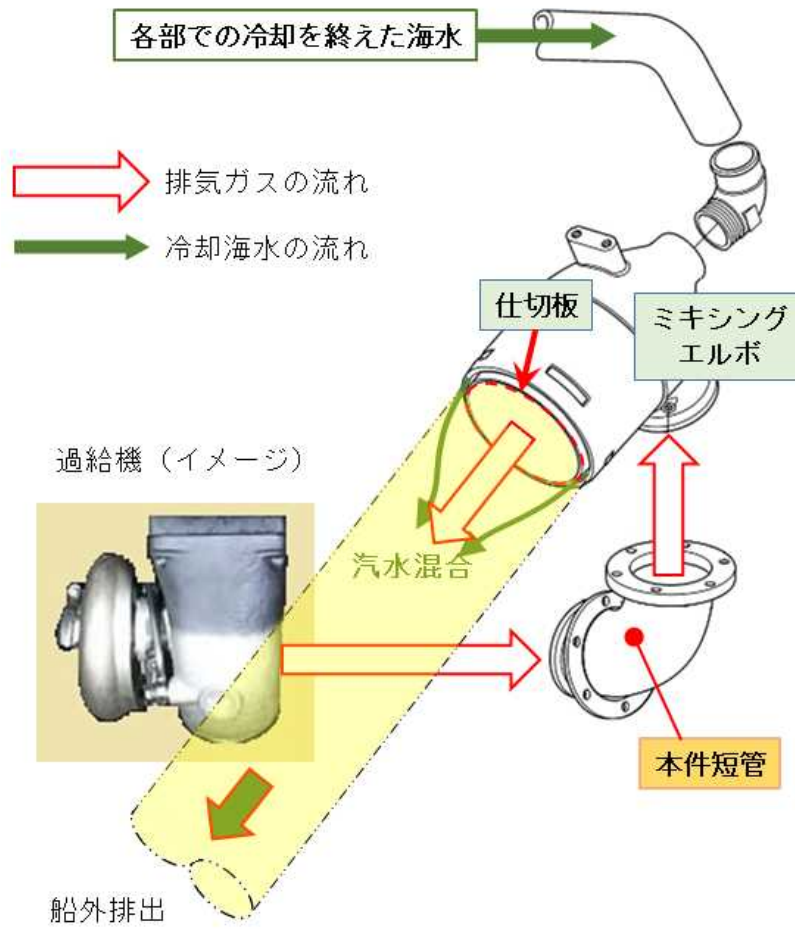
付図3 本件短管及びミキシングエルボ配置概要

<p>放出型を採用しており、本件短管の周囲には断熱材が巻かれていた。</p> <p>本船は、平成30年7月に定期検査を受け、令和元年11月に主機の定期整備を行い、各種フィルター類、冷却海水ポンプのインペラ等を交換していたものの、本件短管の点検が行われていなかった。</p> <p>本件短管は、JIS規格による一般構造用圧延鋼材（SS400）相当の鋼管を用いて海外で製造されており、呼び径約4インチ（直径約100mm）、パイプ部の肉厚が約3.6mm、両端にフランジを電機溶接にて接続された曲管（エルボ配管）で、防食のために曲管全体を亜鉛メッキ（ガルバ）加工が施されていた。</p> <p>金属材料に関する資料によれば、一般構造用圧延鋼材（SS400）の耐熱温度に関する記述がないが、鋼材の使用温度に対する応力-歪線図の変化等を考慮すれば、使用環境として常温から350程度まで母材の性状が安定しているとされている。</p> <p>機関製造会社の担当者からの情報によれば、本件短管及びミキシングエルボの取扱い等に関して以下のとおりであった。</p> <p>(1) ミキシングエルボ内部には仕切板があるので、通常は海水が過給機側（本件短管側）の方へ逆流して漏れることはないが、同仕切板に腐食が進んで海水が漏れ出して逆流する可能性がある。</p> <p>(2) 本件短管は、配管材の外部表面の腐食が激しいので、ミキシングエルボ等で海水の漏れいがあり、漏れた海水が本件短管を覆う断熱材の内部に滞留して本件短管を腐食させた可能性がある。</p> <p>(3) 本件短管及びミキシングエルボの交換に関する推奨間隔は定めていないが、過給機のタービン翼等、内部の状態を約2,000時間ごとに実施することとしているので、点検する際には本件短管を取り外す必要があり、その時に本件短管の状況を確認することができた可能性がある。</p> <p>本船は、機関室内に火災警報装置及び監視装置のほか、自動消火設備も装備されていた。</p> <p>（付図2 本船左舷主機配置図、付図3 本件短管及びミキシングエルボ配置概要 参照）</p>

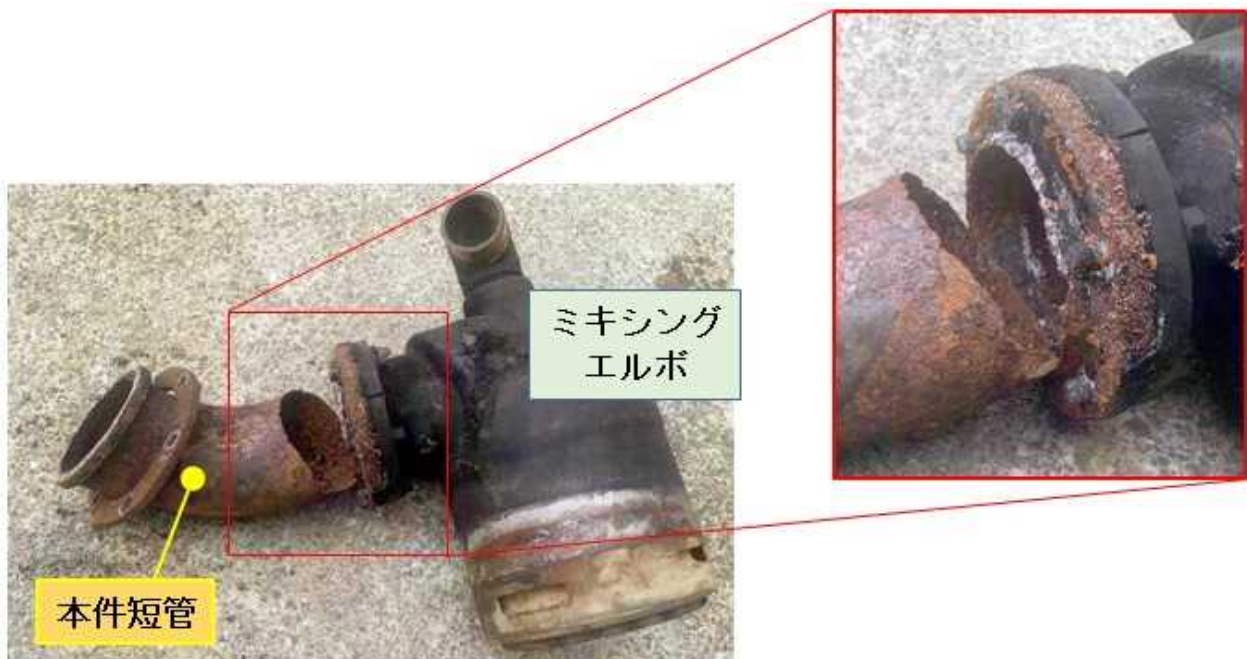
写真1 本件短管破損状況

<p>分析</p> <p>乗組員等の関与 船体・機関等の関与 気象・海象等の関与 判明した事項の解析</p>	<p>不明 あり なし</p> <p>本船は、本件短管の腐食が進行した状態で、関西国際空港北方沖を北西進中、本件短管が破損したことから、開口部から噴出した黒煙が機関室内等に充満して火災警報装置が作動し、船長が機関室内での火災と判断して両舷の主機を停止したことにより、運航不能となったものと考えられる。</p>
<p>原因</p>	<p>本インシデントは、本船が、本件短管の腐食が進行した状態で、関</p>

<p>西国際空港北方沖を北西進中、本件短管が破損したため、開口部から噴出した黒煙が機関室内等に充満して火災警報装置が作動し、船長が機関室内での火災と判断して両舷の主機を停止したことにより発生したものと考えられる。</p>
<p>再発防止策</p>	<p>今後の同種事故等の再発防止に役立つ事項として、次のことが考えられる。</p> <ul style="list-style-type: none"> ・ 機関取扱者及び機関整備者は、過給機の定期点検を行う際、付属する配管及び断熱材の状況も併せて確認すること。 ・ 船長または機関取扱者は、機関運転中、機関室に入って異音及び異臭の有無を確認し、排気ガスの臭いがする場合は漏れの有無を調査すること。 ・ 船舶所有者は、定期的にミキシングエルボを交換することが望ましい。
