# 船舶インシデント調査報告書

インシデント種類	運航不能（推進器故障）
発生日時	令和2年9月20日 15時00分ごろ
発生場所	山口県長門市今岬北方沖 今岬灯台から真方位355°1.3海里（M）付近 （概位 北緯34°26.2 東経131°07.7）
インシデントの概要	プレジャーボートゆうづきは、東進中、推進器が動かなくなり、運航不能となった。
インシデント調査の経過	令和2年9月29日、本インシデントの調査を担当する主管調査官（門司事務所）ほか1人の地方事故調査官を指名した。 原因関係者から意見聴取を行った。
事実情報 船種船名、総トン数 船舶番号、船舶所有者等 L×B×D、船質 機関、出力、進水等	プレジャーボート ゆうづき、2.6トン YG3-62691（漁船登録番号）個人所有 7.86m（Lr）×2.64m×1.40m、FRP ディーゼル機関、110kW、平成12年9月21日 4サイクル、連続最大回転数毎分3,300、6気筒、使用燃料軽油 第270-43751号（船舶検査済票の番号）
乗組員等に関する情報	船長 42歳 一級小型船舶操縦士・特殊小型船舶操縦士・特定 免許登録日 平成29年4月19日 免許証交付日 平成29年4月19日 （令和4年4月18日まで有効）
死傷者等	なし
損傷	なし
気象・海象	気象：天気 晴れ、風 西、風速 約6m/s、視界 良好 海象：波高 約1m
インシデントの経過	本船は、船長が1人で乗り組み、友人1人を乗せ、釣りの目的で、令和2年9月20日07時00分ごろ山口県下関市角島北西方沖の潮巻という瀬に向けて山口県萩市萩港を出港した。 本船は、潮巻で釣りを行った後、14時00分ごろ帰途につき、今岬北方沖を主機回転数毎分（rpm）約2,700、約15ノット（kn）の速力（対地速力、以下同じ。）で東進中、14時55分ごろ

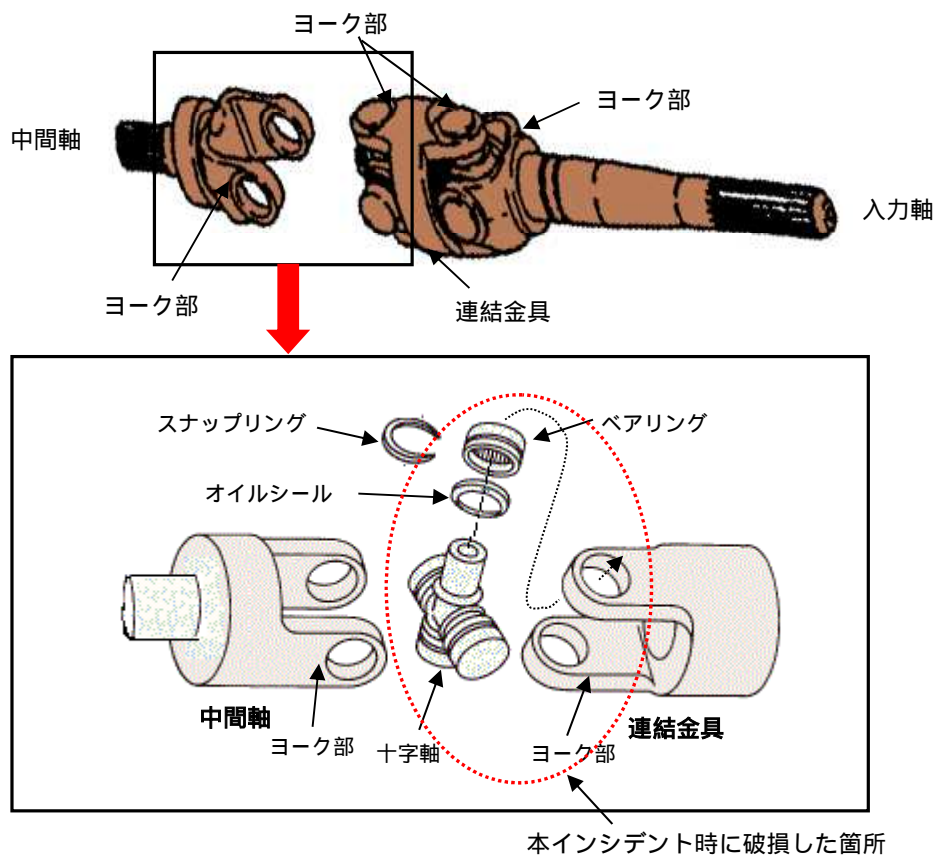
付図3 本件ユニバーサルジョイントの略図

<p>バーサルジョイントが破断したことから、主機の動力がプロペラ軸に伝達できなくなり、運航不能になったものと考えられる。</p> <p>本件ユニバーサルジョイントは、連結金具のヨーク部に組み込まれた十字軸のベアリングが経年使用で衰耗して破損し、同ベアリングが可動できなくなり、回転で生じたねじり応力によってヨーク部が破断したものと考えられる。</p>
原因	<p>本インシデントは、本船が、船長が、令和2年8月中旬ごろ機関の運転音に異常を認め、機関整備業者から早期点検の助言を受けていたものの、その内に点検を受けようと思い、航行を続けたところ、今岬北方沖を東進中、本件ユニバーサルジョイントが破断したため、主機の動力がプロペラ軸に伝達できなくなり、運航不能になったものと考えられる。</p>
再発防止策	<p>今後の同種事故等の再発防止に役立つ事項として、次のことが考えられる。</p> <ul style="list-style-type: none"> <li>・ 機関の運転音等に異常を認めた際には、速やかに機関整備業者等に点検を行ってもらうこと。</li> <li>・ アウトドライブ部の開放点検を定期的に行うとともに、同ドライブが長期に渡って使用されている場合には、ユニバーサルジョイントのベアリング部の交換を行うことが望ましい。</li> </ul>

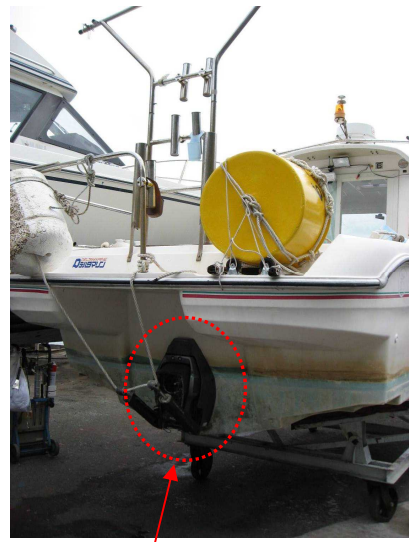
< 船尾側 >

アウトドライブ部が取り外された状態

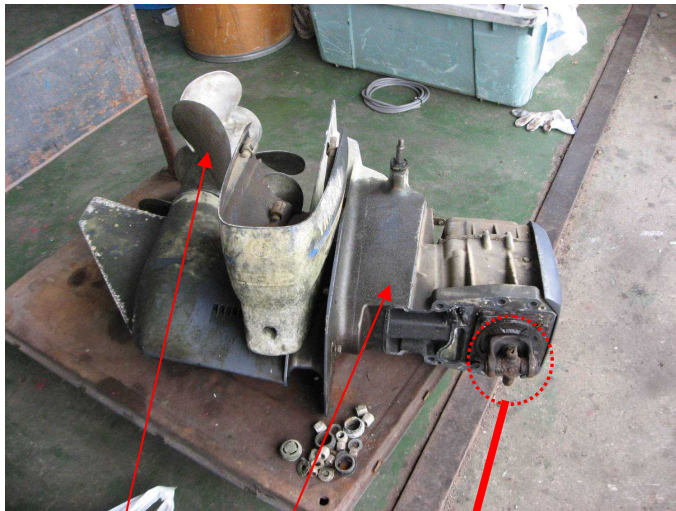
< 取り外されたアウトドライブ部 >

<p>主機の運転音が高くなったので速力を約10knにして航行を続けていたところ、15時00分ごろ船尾方付近でゴンゴンという音がして推力がなくなり、運航不能となった。</p> <p>船長は、主機を停止して再度始動したものの航行できず、海上保安部に救助を要請した。</p> <p>本船は、海上保安部の依頼で来援した漁船にえい航されて長門市黄波戸漁港に入港し、後日、長門市仙崎港のマリーナにまで回航され、その後修理のために山口県防府市のマリーナに陸送された。</p> <p>本船は、機関整備業者が推進器の点検を行ったところ、アウトドライブ内ユニバーサルジョイント（以下「本件ユニバーサルジョイント」という。）連結金具のヨーク部に組み込まれた十字軸のベアリングが破損して同軸の一部が折損し、さらに連結金具のヨーク（継ぎ手）部が破断しており、主機の動力がプロペラ軸に伝達されていないことが分かった。</p> <p>（付図1 インシデント発生経過概略図、付図2 アウトドライブ部の略図（イメージ）、付図3 本件ユニバーサルジョイントの略図、写真1 本船の状況 参照）</p>
<p>その他の事項</p>	<p>本件ユニバーサルジョイントは、主機の出力軸と繋がる軸（以下「入力軸」という。）のヨーク部、中間軸のヨーク部、連結金具、十字軸、ニードルベアリング（以下「ベアリング」という。）等から構成され、連結金具のヨーク部と同部と交差する入力軸及び中間軸のヨーク部とが4軸にベアリング等を組み込んだ十字軸で連結され、自在に回転できるような構造となっていた。</p> <p>本船は、平成29年12月ごろ中古で購入されており、購入以前のアウトドライブ部の開放点検状況が不明であった。</p> <p>本船は、令和元年9月に主機が故障した際、本件ユニバーサルジョイントの目視点検が行われ、異常が認められておらず、さらに同部の防水用ベローズが新替されていた。</p> <p>船長は、令和2年8月中旬ごろ本船の舵を一杯に切った際、主機の運転音が高くなったので機関整備業者に相談したところ、機関整備業者から早めに点検を行った方が良いと言われ、その内に点検を受けようと思っていた。</p> <p>（写真2 本件ユニバーサルジョイントの損傷状況 参照）</p>

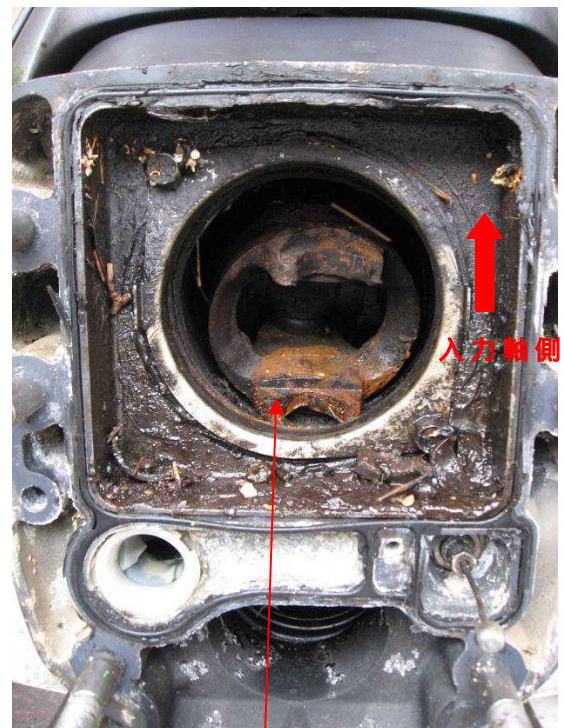
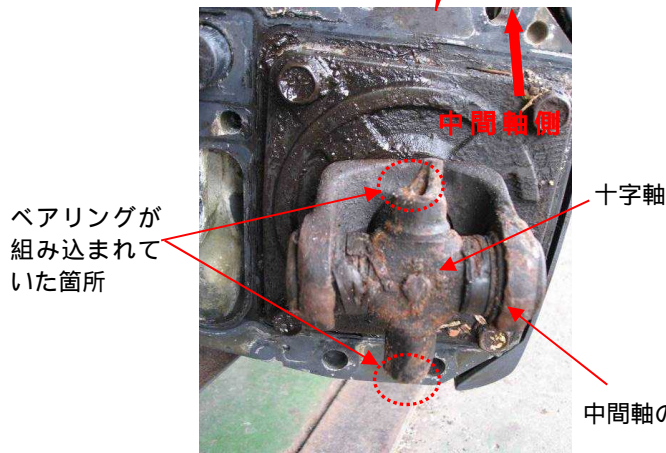
# 写真2 本件ユニバーサルジョイントの損傷状況

連結金具のヨーク部

ベアリングが組み込まれていた箇所
