## 船舶インシデント調査報告書

インシデント種類	座洲
発生日時	令和2年8月21日 07時37分ごろ
発生場所	静岡県沼津市沼津港 沼津港航路導流堤灯台から真方位210° 約230m付近 (概位 北緯35°04.6′ 東経138°51.0′)
インシデントの概要	貨物船 <sup>ほうしやう</sup> 豊昌丸は、沼津港へ入港操船中、浅所に座洲した。
インシデント調査の経過	令和2年8月25日、本インシデントの調査を担当する主管調査官（横浜事務所）ほか1人の地方事故調査官を指名した。 原因関係者から意見聴取を行った。
事実情報 船種船名、総トン数 船舶番号、船舶所有者等 L×B×D、船質 機関、出力、進水等	貨物船 豊昌丸、499トン 140881、愛昌汽船有限公司（A社）、 75.48m×12.30m×6.90m、鋼 ディーゼル機関、1,471kW、平成20年9月
乗組員等に関する情報	船長 59歳 四級海技士（航海） 免許年月日 昭和63年4月7日 免状交付年月日 平成29年10月23日 免状有効期間満了日 令和5年4月6日
死傷者等	なし
損傷	なし
気象・海象	気象：天気 晴れ、風向 西、風力1、視界 良好 海象：波高 約0.5m、波向 西、潮汐 下げ潮の初期、潮高約160cm（沼津市内浦）
インシデントの経過	本船は、船長ほか4人が乗り組み、愛媛県西条市西条港で鋼板約1,000トン積載し、愛知県豊橋市豊橋港で約500トン荷揚げしたのち、残りの約500トン沼津港で荷揚げする目的で、令和2年8月21日06時00分ごろ、待機していた静岡県静岡市清水港沖を抜錨した。 船長は、約12ノット（kn）の速力（対地速力、以下同じ）で沼津港に向かい、本船の沼津港港口への接近に伴い、順次速力を減速し、

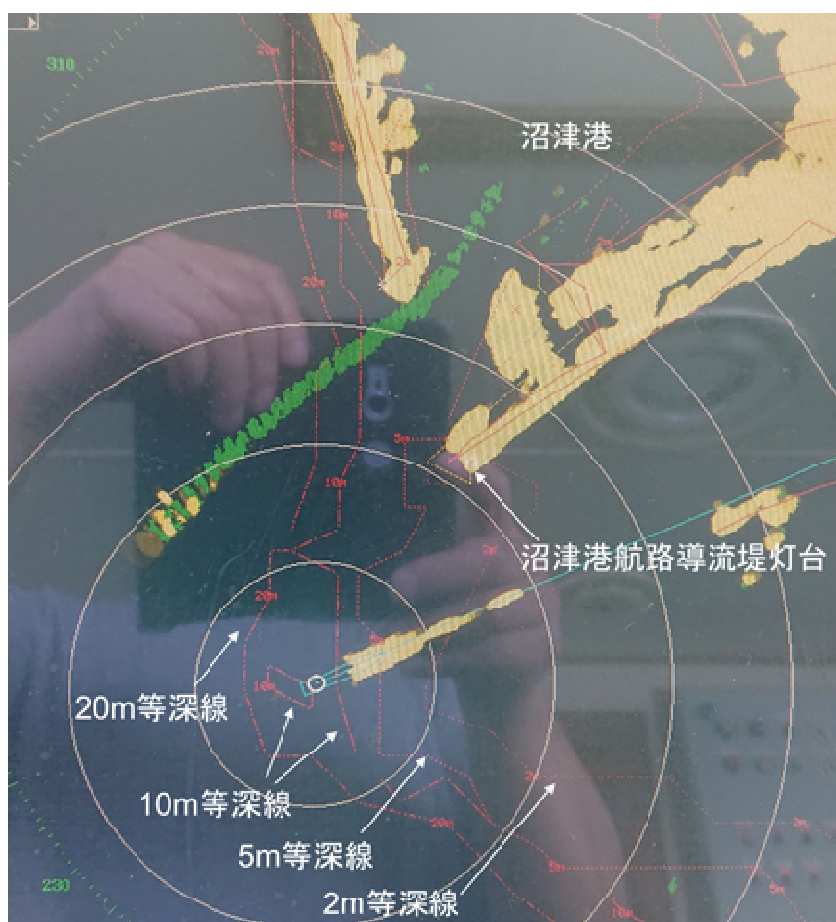
付図2 インシデント当時のレーダー画面

<p>同港港口の西方約1,300mで主機を停止とし、前進の行きあしで進んだ。</p> <p>船長は、沼津港港口の西方約600mに至った時点で、予定していた3knまで減速できていなかったため、同港港口西方で右舷方向に一回転して速力を落とし、船首が同港港口に向いた時点で北東進して港口に向かうつもりで、適宜主機を前進にかけながら右旋回を行った。</p> <p>本船は、右旋回中に東流の影響を受け、当初の見積もりよりも東方に位置することとなり、沼津港口の南方（狩野川河口）の浅所（以下「本件浅所」という。）に近づくこととなったが、船長は、本件浅所が、レーダー画面上に重畳された水深データの5m等深線内に入っていないことから、十分安全だと考えていた。</p> <p>船長は、船首が沼津港港口方向に向き直って港口に近づき始めた際、当初予定よりも東方に位置しており、このまま進めば沼津港航路導流堤に接近すると感じ、一旦南西方に後退して進入をやり直そうと思い、主機を後進運転とした。</p> <p>本船は前進の行きあしが止まり、引き続いて後進が始まった07時37分ごろ、動かなくなった。</p> <p>船長は、船体への衝撃は感じなかったが本船が座洲したと認識した。</p> <p>船長は本船のバラスト水を排水しながら主機を後進にかけて離脱を試みたが離洲できず、09時15分ごろA社経由で本インシデントの発生を海上保安庁に通報した。</p> <p>本船は、A社が手配したタグボートにより12時20分ごろ離洲し、沼津港外で損傷箇所の確認及び航行の可否確認を行った後、13時00分ごろ自力で航行して沼津港北岸壁に着岸した。</p> <p>（付表1 本船のAIS記録（抜粋）、付図1 インシデント発生場所概略図、付図2 インシデント当時のレーダー画面、付図3 最新の電子海図データ、付図4 水深データの比較、写真1 本船参照）</p>
<p>その他の事項</p>	<p>本船の喫水は、船首約3.2m、船尾約4.2mであった。</p> <p>本船が使用していたレーダー画面上に重畳表示した水深データは、本船建造時に装備したGPSプロッターのデータ（以後「古い水深データ」という。）であり、本インシデント後導入した最新版の電子海図の水深データと比較したところ、本インシデント発生場所では、古い水深データが約10mであるのに対し、最新の電子海図の水深は約3mであった。</p> <p>船長は、平成28年4月に本船に一等航海士として乗船、同年8月に船長となって以来、約15回沼津港の出入港を経験しており、この間古い水深データであっても本船の喫水に対して十分余裕がある5m等深線を目安として使用していたので、古い水深データを使用してい</p>

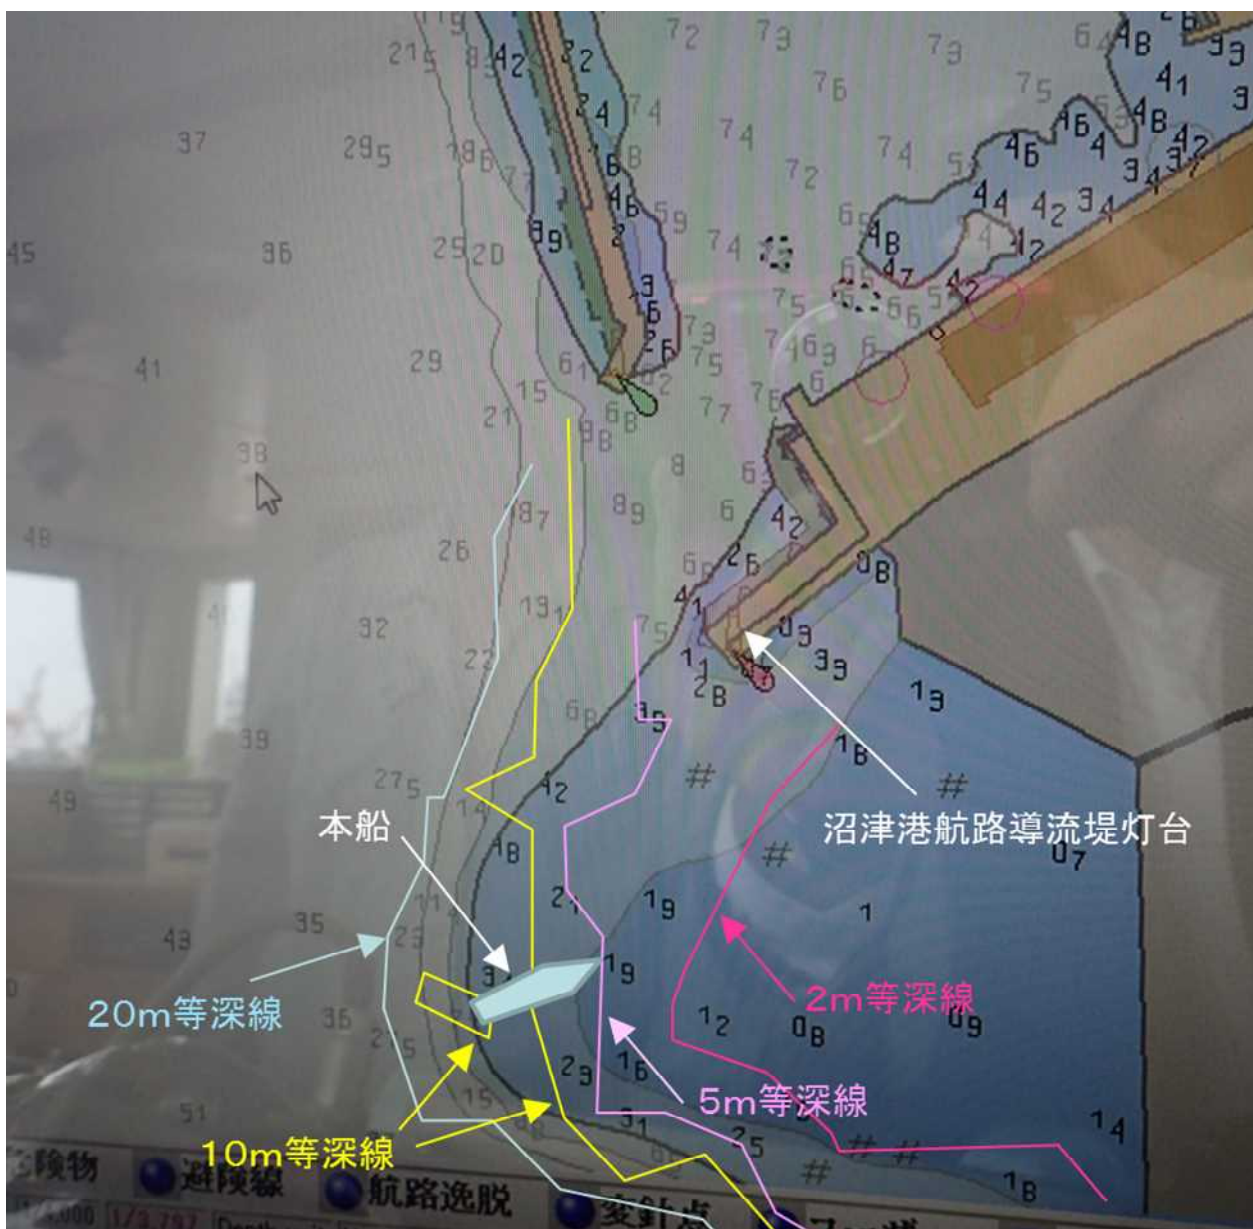
付図4 水深データの比較

ても問題となることはないと思っていた。
<b>分析</b> 乗組員等の関与 船体・機関等の関与 気象・海象等の関与 判明した事項の解析	あり なし なし 本船は、沼津港港口南西方沖において、予定していた3knまで減速する目的で右旋回を実施していたところ、東流により予定していた船位よりも東方に位置した際に、船長が、認識していた水深よりも実際の水深が浅いことを知らずに、古い水深データに基づいて操船していたことから、本件浅所に座洲したものと考えられる。 船長は、過去15回の出入港を経験しており、古い水深データであっても本船の喫水に対して十分余裕がある5m等深線を目安として操船をしていたものと考えられる。
<b>原因</b>	本インシデントは、本船が、沼津港港口南西方沖において、予定していた船位よりも東方に位置した際に、船長が、認識していた水深よりも実際の水深が浅いことを知らずに、古い水深データに基づいて操船していたため、本件浅所に座洲したものと考えられる。
<b>再発防止策</b>	A社は、本インシデント後、本船に電子海図情報表示装置を設置した。 今後の同種事故等の再発防止に役立つ事項として、次のことが考えられる。 ・船長は、GPSプロッター等の海図データは、常に最新のものを使用すること。
