船舶インシデント調査報告書

令和3年6月30日

運輸安全委員会（海事専門部会）議決

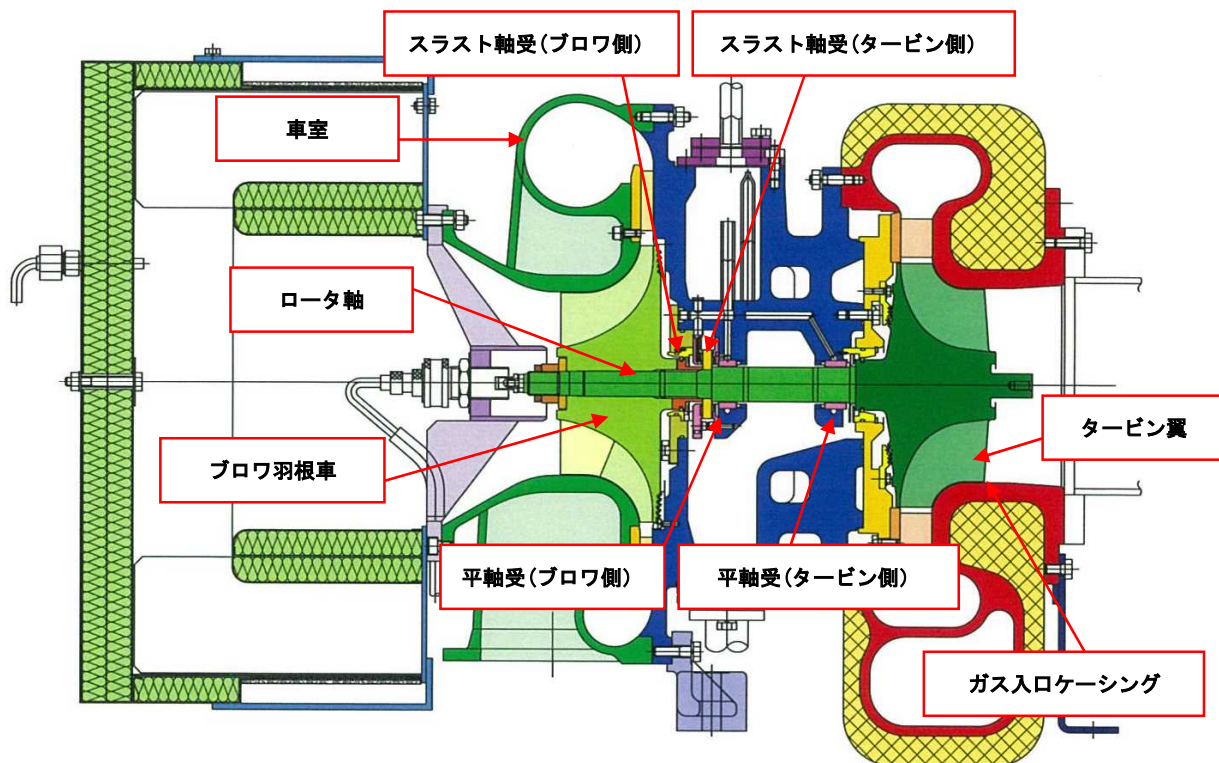
付図2 過給機概略図

免状有効期間満了日 令和4年1月5日
死傷者等	なし
損傷	なし
気象・海象	気象：天気 晴れ、風向 南、風速 約4.5m/s、視界 良好 海象：波高 約1m
インシデントの経過	<p>本船は、船長、機関長及び機関士Aほか2人が乗り組み、本部港沖で土砂約1,300m³の積荷役を行った後、令和2年7月5日22時50分ごろ土砂の海洋投入を行う沖縄県名護市大浦湾に向け航行中、機関長及び機関士Aが主機の過給機付近からサージング*1のような異音を聞き、23時00分ごろ主機を停止した。</p> <p>機関長及び機関士Aは、主機の各部を点検したが異常を認めず、23時15分ごろ再び主機を始動して航行を開始した。</p> <p>本船は、増速するとともに過給機付近から異音が大きくなっていくので、通常回転数毎分（rpm）約660で運転するところを約620rpmに減速して航行したが、異音が徐々に大きくなっていった。</p> <p>機関長及び機関士Aは、8日09時00分ごろ大浦湾に到着した後、土砂の海洋投入を終え、主機の各部を点検したものの、不具合箇所が判明せず、自力での修理が困難である旨を船長に報告した。</p> <p>船長は、航行が困難であると判断し、船舶所有会社にタグボートの手配を要請した。</p> <p>本船は、来援したタグボートによりえい航され、14日03時55分ごろ本部港沖に到着した。</p> <p>主機の不具合について点検の依頼を受けた機関製造会社担当者は、主機の過給機が次の状態であることを確認した。</p> <ol style="list-style-type: none"> (1) ブロワ羽根車と車室の隙間が限度値を超えて大きくなっており、車室内部には、ブロワ羽根車が接触したことによる擦過傷があった。 (2) タービン翼先端及びガス入口ケーシング内部において、タービン翼先端がガス入口ケーシングと接触したことによる擦過傷があった。 (3) ロータ軸にわずかな曲がりを生じていた。 (4) 高速回転するロータ軸を水平方向で支えるブロワ側及びタービン側の平軸受について、軸受内面にフレーキング（剥離）が発生していた。 (5) 高速回転するロータ軸により、軸方向に作用する力を受けるブロワ側及びタービン側のスラスト軸受の当たり面が基準値を超えて大きくなっていった。

<p>港沖を航行中、主機の過給機のブロワ側及びタービン側の平軸受で潤滑不良を起こしたことから、同軸受が損傷し、ブロワ側及びタービン側の羽根車等と車室内面等が接触してロータ軸が曲損し、主機の運転ができなくなり、運航不能となったものと考えられる。</p> <p>主機の過給機は、潤滑油の中に水分又は夾雑物等が混入して十分な油膜が形成されていなかったことから、ブロワ側及びタービン側の平軸受で潤滑不良を起こした可能性があると考えられる。</p>
原因	<p>本インシデントは、約1年間潤滑油の性状分析が行われていない状態で、夜間、本船が本部港沖を航行中、主機の過給機のブロワ側及びタービン側の平軸受で潤滑不良を起こして同軸受が損傷し、ブロワ羽根車等と車室内面等が接触して同軸が曲損し、主機が運転できなくなったことにより発生したものと考えられる。</p>
再発防止策	<p>今後の同種事故等の再発防止に役立つ事項として、次のことが考えられる。</p> <ul style="list-style-type: none"> ・ 使用している主機の潤滑油について、定期的な性状分析を実施し、主機の状態を正確に把握するようにすること。 ・ 性状分析の結果、潤滑油の劣化が認められた際、早めに取り換えることが望ましい。

<p>本船は、仮修理として、機関製造会社が、ブロウ側とタービン側の平軸受及びスラスト軸受の交換を行い、後日、同過給機を完備品と交換した。</p> <p>(付図1 インシデント発生場所概略図、付図2 過給機概略図 参照)</p>
<p>その他の事項</p>	<p>機関士Aの口述及び機関製造会社の回答書によれば、次のとおりであった。</p> <p>本船は、船尾側から順にシリンダの番号が付された主機を機関室の中央付近に据付け、主機の総運転時間が約38,400時間であった。</p> <p>本船は、令和元年6月の中間検査を受検した際、主機の過給機の開放整備を実施したが、ブロウ側とタービン側の平軸受及びスラスト軸受の交換を行わなかった。</p> <p>主機の過給機は、ロータ軸の最大回転数が約30,000rpmであった。</p> <p>主機の潤滑油は、サンプタンクから主機直結の潤滑油ポンプで吸引加圧され、一次こし器、潤滑油冷却器、二次こし器を順次通って各部の潤滑を行う系統と、途中で分岐して過給機潤滑油こし器を通過して過給機の軸受を潤滑する系統とに分かれ、いずれも再びサンプタンクに戻るようになっていた。</p> <p>主機の潤滑油は、サンプタンクから潤滑油清浄装置用ポンプによって汲み上げられ、同装置のこし器を通過して同装置に送られ、^{きょうごつ}夾雑物、スラッジ及び水分を除去した後、再びサンプタンクに戻される側流清浄方式によって清浄が行われていた。</p> <p>潤滑油清浄装置製造会社によれば、本船の潤滑油清浄装置と同型式である潤滑油清浄装置は水分の除去機能が劣っているとのことであった。</p> <p>機関製造会社の取扱説明書及び潤滑油製造会社の取扱説明書によれば、主機の潤滑油は、主機停止時におけるサンプタンクでの結露、空気冷却器における給気ドレンの混入、又は冷却海水の混入等によって水分が混入するとのことであった。</p> <p>本船は、入渠前にサンプルを採取し、陸上の分析機関で性状分析を行うこととしていたが、最後に同分析を実施したのは約1年前の令和元年6月であった。</p> <p>(付図3 潤滑油系統概略図 参照)</p>
