船舶インシデント調査報告書

インシデント種類	運航不能（動力伝達装置故障）
発生日時	令和2年11月1日 15時30分ごろ
発生場所	岩手県洋野町種市漁港東方沖 種市港沖防波堤灯台から真方位080° 500m付近 (概位 北緯40° 24.4′ 東経141° 43.7′)
インシデントの概要	漁船優大丸は、西進中、機関が停止して、運航不能となった。
インシデント調査の経過	令和2年11月10日、本インシデントの調査を担当する主管調査官（仙台事務所）ほか1人の地方事故調査官を指名した。 原因関係者から意見聴取を行った。
事実情報 船種船名、総トン数 船舶番号、船舶所有者等 L×B×D、船質 機関、出力、進水等	漁船 優大丸、1.0トン IT3—36969（漁船登録番号）、個人所有 7.37m (Lr) × 2.00m × 0.37m、FRP ディーゼル機関（船内外機）、漁船法馬力数25、平成2年7月26日、4サイクル、連続最大回転数毎分3,050、3気筒、ボア91.5mm、使用燃料軽油
乗組員等に関する情報	船長 73歳 二級小型船舶操縦士・特殊小型船舶操縦士・特定 免許登録日 平成13年8月16日 免許証交付日 令和2年10月6日 (令和8年8月15日まで有効)
死傷者等	なし
損傷	なし
気象・海象	気象：天気 晴れ、無風、視界 良好 海象：海上 平穏
インシデントの経過	本船は、船長が1人で乗り組み、令和2年11月1日14時00分ごろ種市漁港東方沖に向けて同港を出港し、14時30分ごろから種市漁港東方3海里付近で操業を行った後、操業を終えて同漁港に向けて西進中、15時30分ごろ機関が停止した。 船長は、機関の再始動を断念し、風潮流で南方に圧流されることを防ぐ目的で、水深約10mの地点に錨泊して、通りすがりの船舶に救助されることを期待して待機した。

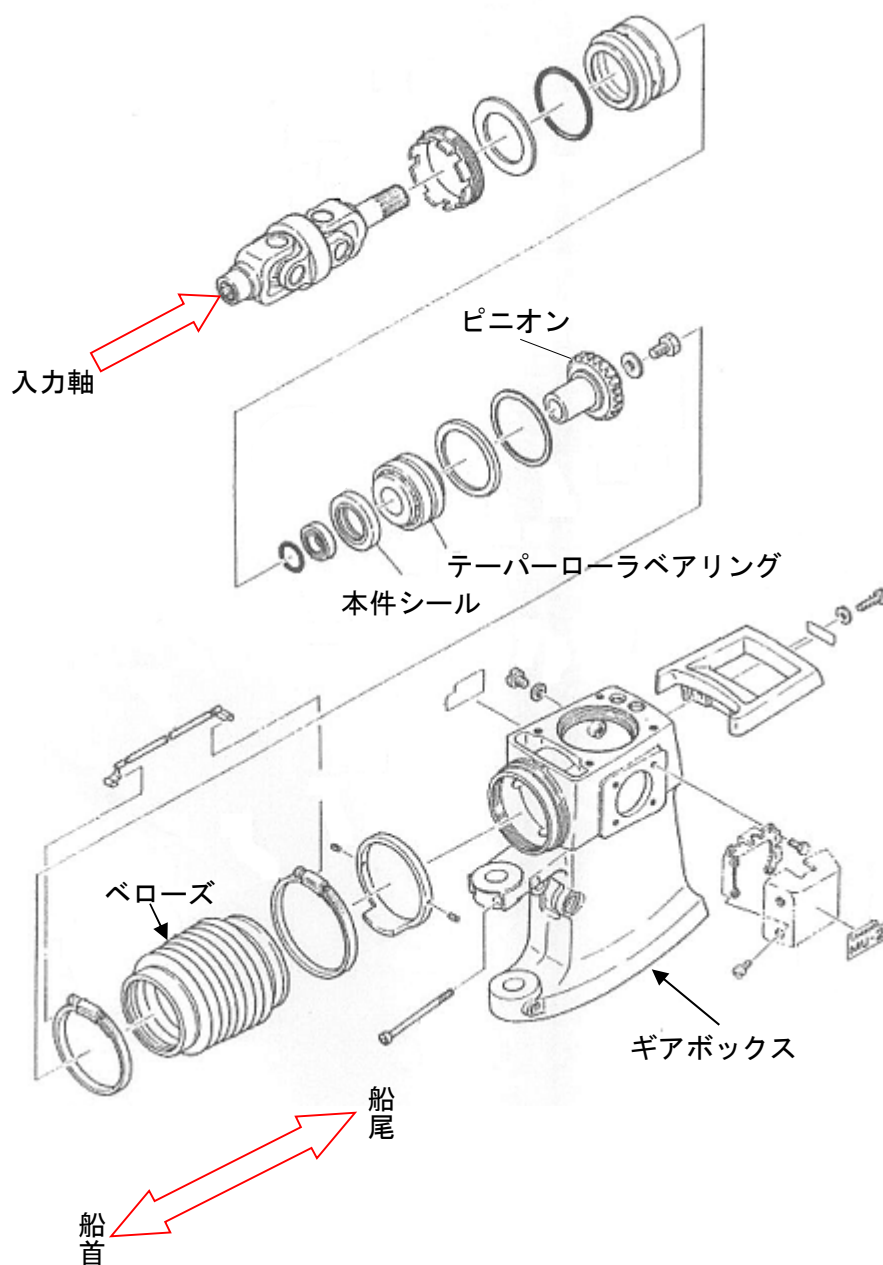
付図2 アウトドライブギアボックス部品図

<p>船長の家族は、本船が帰港予定時刻を過ぎても帰港しなかったので、所属する漁業協同組合に本船の捜索を依頼し、21時00分ごろ捜索船が本船を発見し、種市漁港にえい航した。</p> <p>機関整備業者は、アウトドライブを解放したところ、‘ギアボックス内の油密を維持するオイルシール’（以下「本件シール」という。）が劣化し、ギアボックス内の潤滑油がベローズ内に抜けてギアボックス内の潤滑油が不足し、ピニオンを支えるテーパローラベアリングが焼き付いている状態を確認した。</p> <p>（付図1 インシデント発生場所概略図、付図2 アウトドライブギアボックス部品図、写真1 船内外機の全体写真及び本インシデント発生箇所 参照）</p>
その他の事項	<p>船長は、本インシデント時、携帯電話を自宅に置き忘れていた。</p> <p>船長は、本船を本インシデントの約1年前に中古船として購入後、機関整備業者にアウトドライブのオイル交換は依頼したが、消耗品である本件シールの交換は依頼していなかった。</p>
分析 乗組員等の関与 船体・機関等の関与 気象・海象等の関与 判明した事項の解析	<p>あり</p> <p>あり</p> <p>なし</p> <p>本船は、アウトドライブの消耗品である本件シールの整備が行われていない状態で、種市漁港東方沖を西進中、劣化した本件シールからギアボックス内の潤滑油がベローズ内に抜けたことから、ピニオンを支えるテーパローラベアリングが焼き付いて機関が停止し、運航不能になったものと考えられる。</p>
原因	<p>本インシデントは、本船が、アウトドライブの消耗品である本件シールの整備が行われていない状態で、種市漁港東方沖を西進中、劣化した本件シールからギアボックス内の潤滑油がベローズ内に抜けたため、ピニオンを支えるテーパローラベアリングが焼き付いたことにより発生したものと考えられる。</p>
再発防止策	<p>今後の同種事故等の再発防止及び被害の軽減に役立つ事項として、次のことが考えられる。</p> <ul style="list-style-type: none"> ・ 船長は、定期的に、消耗品である本件シールの交換を行うこと。 ・ 船長は、事故等発生時に救助機関と連絡がとれる手段を確保して出航すること。
