船舶インシデント調査報告書

運輸安全委員会（海事専門部会）議決

インシデント種類	運航不能（機関故障）
発生日時	令和2年5月26日 05時00分ごろ
発生場所	千葉県銚子市 <small>いぬぼう</small> 犬吠埼東方沖 犬吠埼灯台から真方位084° 470海里（M）付近 （概位 北緯36° 08.5′ 東経150° 32.0′）
インシデントの概要	漁船第八十五 <small>いなり</small> 稲荷丸は、航行中、排気ガス温度が上昇して主機の運転ができなくなり、運航不能となった。
インシデント調査の経過	令和2年8月13日、本インシデントの調査を担当する主管調査官（横浜事務所）ほか1人の地方事故調査官を指名した。 原因関係者から意見聴取を行った。
事実情報 船種船名、総トン数 船舶番号、船舶所有者等 L×B×D、船質 機関、出力、進水等	漁船 第八十五稲荷丸、499トン 140112、有限会社廣屋 56.99m (Lr) × 9.50m × 4.45m、鋼 ディーゼル機関、船内機、1,471kW、平成16年12月 4サイクル、回転数毎分660、6気筒、ボア280mm、使用燃料 C重油
乗組員等に関する情報	漁労長 63歳 三級海技士（航海） 免許年月日 平成2年2月8日 免状交付年月日 令和2年1月9日 免状有効期間満了日 令和7年2月7日 船長 28歳 三級海技士（航海） 免許年月日 平成24年3月23日 免状交付年月日 平成29年2月13日 免状有効期間満了日 令和4年3月22日 機関長 48歳 三級海技士（機関） 免許年月日 平成16年3月22日 免状交付年月日 平成31年1月21日 免状有効期間満了日 令和6年3月21日
死傷者等	なし

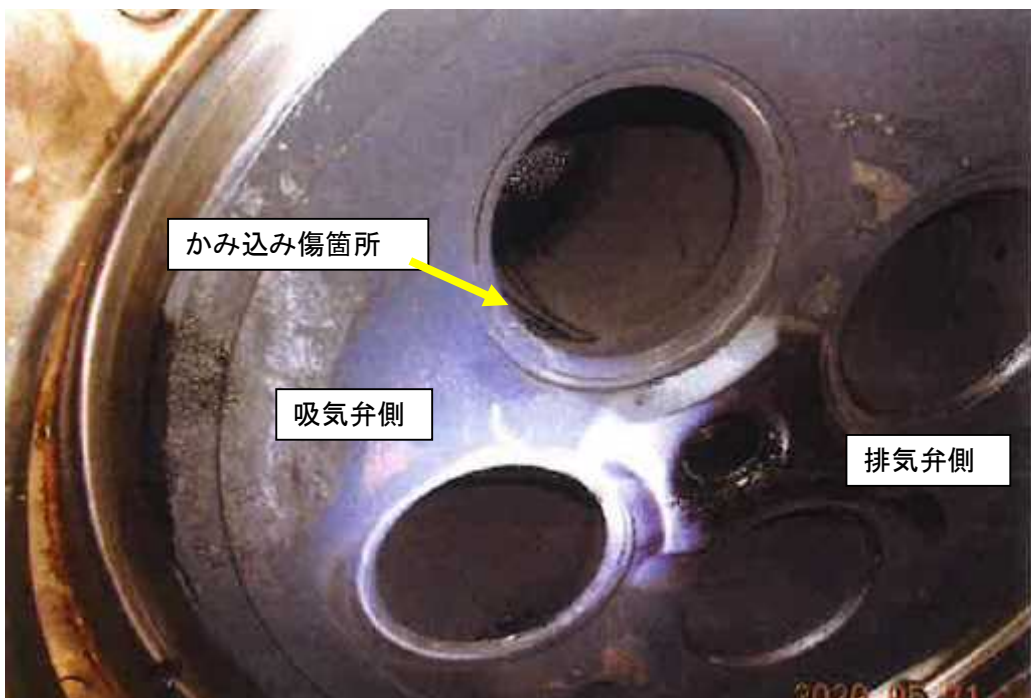
写真3 1番シリンダヘッド

<p>査した際にシリンダヘッド、吸気弁等に異常は認められず、復旧時も各弁座と弁の当たり面の摺り合わせが行われていた。</p> <p>本件造船所担当者によれば、吸気弁座及び吸気弁の当たり面に傷が発生した原因は、空気冷却器を含む吸気管内のごみ、又は発錆等で剝離した金属片をかみ込んだ可能性があるということであった。</p> <p>本船の主機は、ピストン等は開放整備されたものの、吸気管系統は掃除機によって清掃されたのみで、分解清掃は実施されなかった。</p> <p>シリンダヘッドは、法定予備品として、不具合発生頻度に応じて一定数を各船舶に保有が義務づけられており、不具合が発生した際、乗組員で交換作業を実施するものであった。</p> <p>油圧ジャッキは、令和2年4月に定期検査の際、使用されたとき異常は認められなかったが、新造時から一度も整備されたことはなかった。</p> <p>機関長は、油圧ジャッキを使用する際、圧力は上がっていたものの、アクチュエータが動作しなかったため、アクチュエータにごみ等をかみ込んだと思った。</p>
<p>分析</p> <p>乗組員等の関与 船体・機関等の関与 気象・海象等の関与 判明した事項の解析</p>	<p>あり</p> <p>あり</p> <p>なし</p> <p>本船は、主機の吸気管が十分に清掃されていない中、1番シリンダの吸気弁と吸気弁座との間に、吸気管内のごみ又は発錆等で剝離した金属片がかみ込まれていたことから、吸気管側に排気ガス漏れが発生して排気ガス温度が上昇し、主機の運転ができなくなり、運航不能になったものと考えられる。</p> <p>本船は、航行中、油圧ジャッキが新造時から一度も整備されていない中、機関長が、1番シリンダのシリンダヘッドに不具合が発生し予備品と交換しようとした際、油圧ジャッキのアクチュエータが作動しなかったことから、シリンダヘッドを取り外せなかったものと考えられる。</p> <p>油圧ジャッキは、アクチュエータにごみ等をかみ込み、動作しなかったと考えられる。</p>
<p>原因</p>	<p>本インシデントは、本船が主機の吸気管が十分に清掃されていない中、1番シリンダの吸気弁と吸気弁座との間に、吸気管内のごみ又は発錆等で剝離した金属片がかみ込まれていたため、吸気管側に排気ガス漏れが発生して排気ガス温度が上昇し、主機の運転ができなくなったことにより、発生したものと考えられる。</p>

<p>れた項目を整備するとともに吸気管系統等の付属品も整備し、主機を良好な運転状態に保つこと。</p> <ul style="list-style-type: none">・乗組員は、予備品を交換する際に使用する工具について、ふだんから整備を実施し、良好な状態に保つこと。
--	--

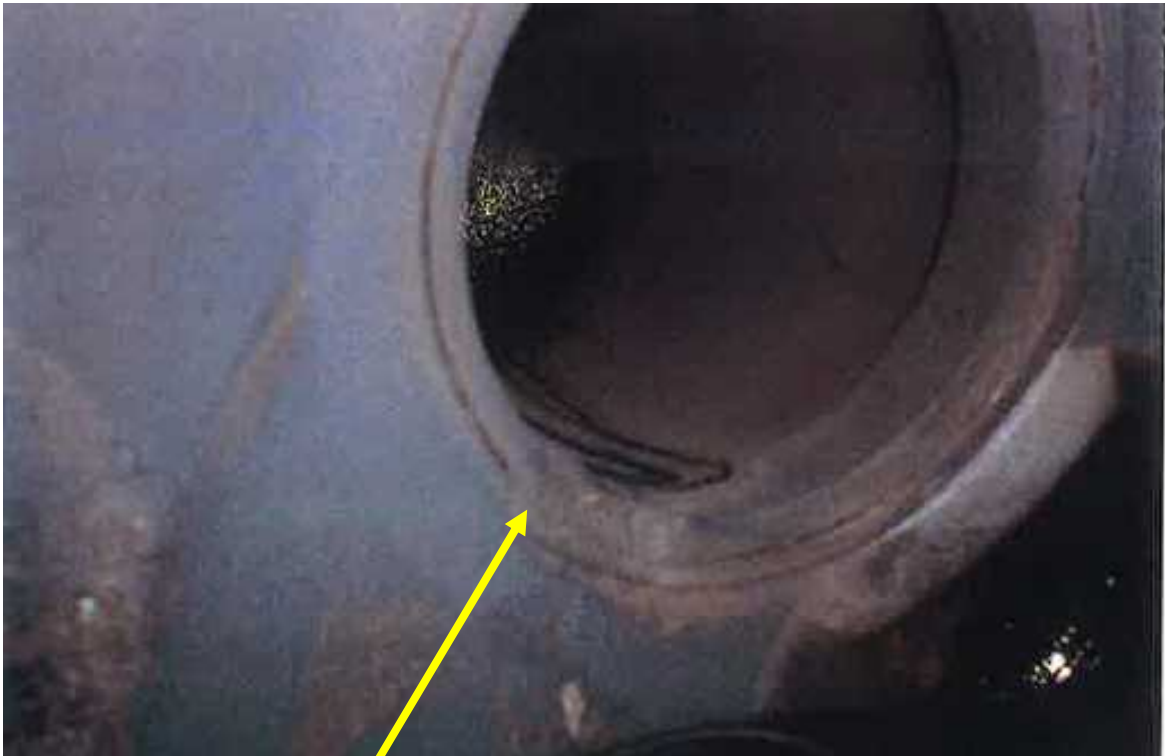
写真4 吸気弁

シート当たり面のかみ込み傷箇所

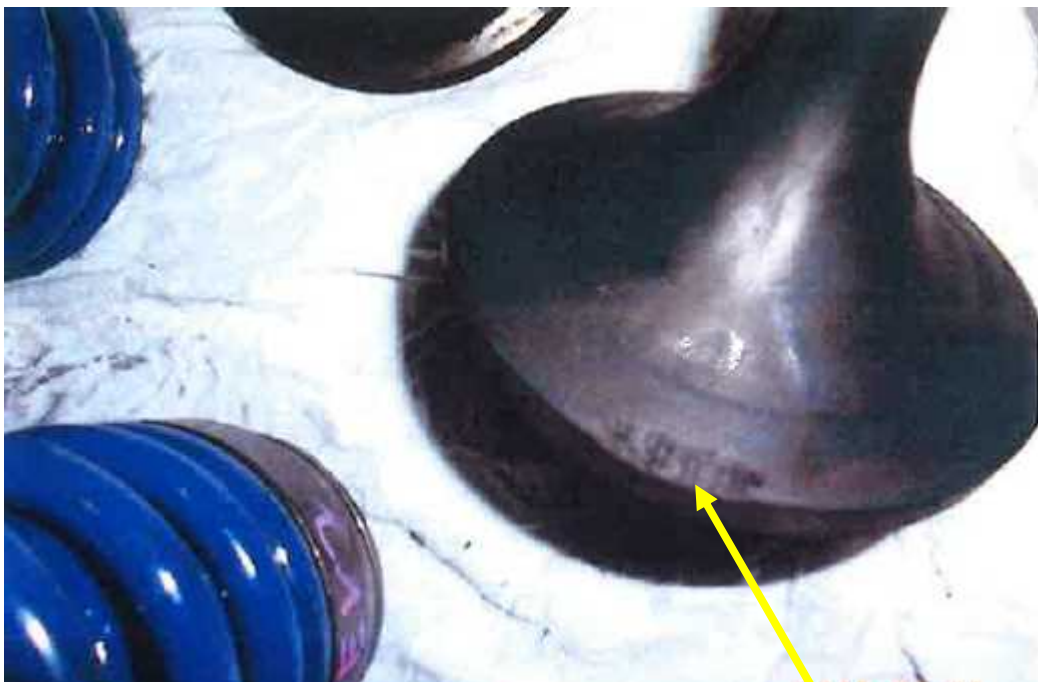
写真5 吸気弁

シート当たり面のかみ込み傷箇所
