船舶インシデント調査報告書

インシデント種類	運航不能（機関故障）
発生日時	令和2年5月30日 01時45分ごろ
発生場所	東京都小笠原村沖ノ鳥島南西方沖 沖ノ鳥島灯台から真方位207° 605海里（M）付近 （概位 北緯11° 19.0′ 東経131° 29.0′）
インシデントの概要	漁船 ^{かいおう} 海皇丸は、航行中、主機の運転ができなくなって運航不能となった。
インシデント調査の経過	令和2年7月16日、本インシデントの調査を担当する主管調査官（神戸事務所）ほか1人の地方事故調査官を指名した。 原因関係者から意見聴取を行った。
事実情報 船種船名、総トン数 船舶番号、船舶所有者等 L×B×D、船質 機関、出力、進水等	漁船 海皇丸、19トン ON2-1111（漁船登録番号）、個人所有 14.97m×3.61m×1.44m、FRP ディーゼル機関、船内機、478.08kW、昭和60年10月8日 第296-16743号（船舶検査済票の番号） 4サイクル、回転数毎分1,900、6気筒、ボア150mm、使用 燃料A重油
乗組員等に関する情報	船長 70歳 一級小型船舶操縦士・特殊小型船舶操縦士・特定 免許登録日 平成12年10月5日 免許証交付日 平成28年1月14日 （令和3年1月16日まで有効）
死傷者等	なし
損傷	なし
気象・海象	気象：天気 晴れ、風向 東、風力 2、視界 良好 海象：波高 約1m
インシデントの経過	本船は、船長ほか6人（インドネシア共和国籍3人、フィリピン共和国籍3人）が乗り組み、フィリピン共和国レイテ島東方沖で操業を終えて次の漁場に向け、主機回転数毎分1,400とし約5.5ノットで航行中、令和2年5月30日01時00分ごろ主機が突然停止した。 船長は、機関室に入って主機を点検したところ、大半の潤滑油が喪

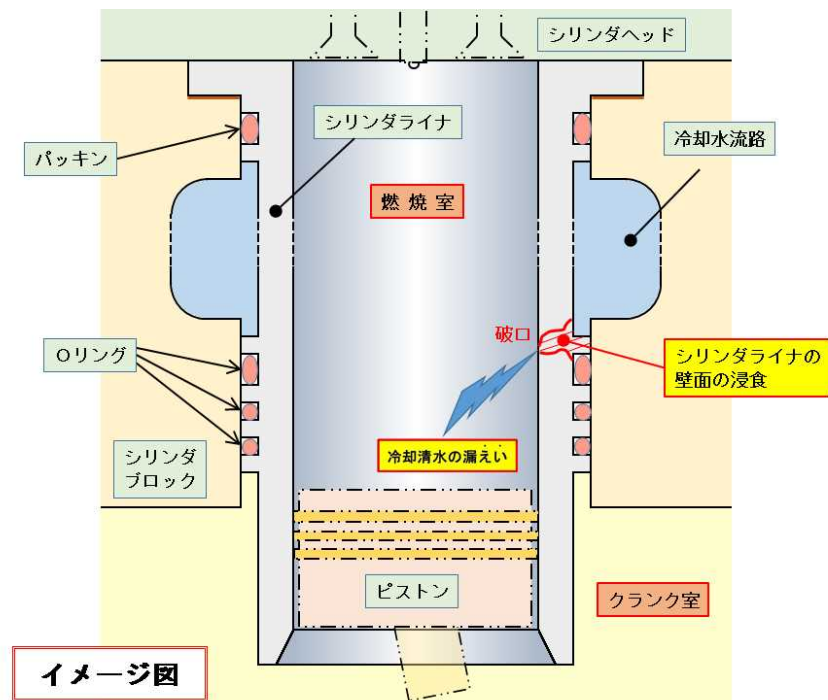
- (1) 全てのシリンダライナ外側壁面のリング溝等にキャビテーション^{*1}が原因と推測される浸食が進み、複数のシリンダライナに破口が生じて冷却清水がシリンダ（燃焼室）内及びクランク室内に流入していた可能性がある。（図1参照）

図1 シリンダライナの破損状況（参考）

<p>能性がある。</p> <p>(3) シリンダライナ壁面の破口部から漏えいした冷却清水の一部は、クランク室内に滴下し、潤滑油と混じって潤滑油系統に流入し、ピストンピン等に潤滑不良を生じさせた。</p> <p>(4) 複数のシリンダのピストン側部等に激しい焼付き（かじり）が生じており、ピストンリングとシリンダライナとの摺動面に潤滑不良が発生し、ピストンリングが一時的に固着した後、ピストン側部がシリンダライナと接触、またはピストンリングに吹き抜け（ブローバイ）が発生した可能性がある。</p> <p>(5) 機付冷却海水ポンプのラバー製インペラに経年劣化があり、インペラの一部が欠損したことに加え、冷却清水中に含まれた潤滑油により冷却清水クーラに汚損等を生じて熱交換率が低下し、主機が過熱した可能性がある。</p> <p>(付図1 インシデント発生場所概略図 参照)</p>												
<p>その他の事項</p>	<p>本船の主機は、過去の船舶所有者が中古で購入して換装した過給機付ディーゼル機関であり、シリンダブロックに挿入された耐摩耗特殊鋳鉄製シリンダライナにはシリンダブロックとの隙間に冷却清水をシールする目的として上部にラバー製パッキンが1本、下部に2種類のOリングが合計3本それぞれ装着されていた。</p> <p>本船は、約2週間から1か月にわたる操業を終えると泊漁港に戻り、再び出漁する際に全ての潤滑油を交換し、操業中、数日に一度主機を止めて点検を行い、冷却清水及び潤滑油の量を確認して適宜補給していた。</p> <p>本船は、船舶所有者が平成24年12月に中古で購入し、令和元年6月の前回入渠中に主機の開放整備が行われていたものの、シリンダライナの抜き出しが実施されておらず、機関取扱者が、冷却清水を全量（約120ℓ）交換した際、市販の不凍液1本（約4ℓ）のみ投入していた。</p> <p>主機等に広く使用されている不凍液には凍結防止のみならず、シリンダライナの腐食等を防ぐ防錆剤としての役割もあり、不凍液に関するJIS規格や取扱説明書等によれば、性状及び標準的な使用法が次のとおりとされている。</p> <p>(1) 不凍液は、液冷式内燃機関用冷却液の凍結防止及び冷却機構の防食用に使用するエチレングリコールを主成分とするものであり、使用環境温度（最低気温）により希釈して体積分率（混合比率）30%～60%の水溶液の濃度で用いる。（表1参照）</p> <table border="1" data-bbox="571 1899 1401 1995"> <tr> <td>最低気温</td> <td>-15℃</td> <td>-20℃</td> <td>-24℃</td> <td>-29℃</td> <td>-42℃</td> </tr> <tr> <td>体積分率</td> <td>30%</td> <td>35%</td> <td>40%</td> <td>45%</td> <td>55%</td> </tr> </table> <p>表1 使用環境温度と不凍液の体積分率（参考）</p>	最低気温	-15℃	-20℃	-24℃	-29℃	-42℃	体積分率	30%	35%	40%	45%	55%
最低気温	-15℃	-20℃	-24℃	-29℃	-42℃								
体積分率	30%	35%	40%	45%	55%

<p>渡り不凍液濃度を低下させていたことから、シリンダライナのシール部の浸食が進行した可能性があると考えられる。</p>
原因	<p>本インシデントは、本船が、夜間、船長が長期間に渡って主機冷却清水の不凍液濃度が低下した状態で主機の運転を継続する中、主機のシリンダライナの外側壁面に破口が生じたため、冷却清水が同破口から浸入してクランク室内の潤滑油に混入し、フィリピン共和国東方沖を航行中、潤滑不良により一時的にピストンリング等に焼付きを生じた後にブローバイ等が発生し、主機の運転ができなくなったことにより発生した可能性があると考えられる。</p>
再発防止策	<p>今後の同種事故等の再発防止に役立つ事項として、次のことが考えられる。</p> <ul style="list-style-type: none"> ・ 機関取扱者は、冷却清水中に含まれる不凍液（兼防錆剤）の濃度（体積分率）を下限30%として適切に管理すること。 ・ 船舶所有者は、定期的にシリンダライナを抜き出し、冷却水流路及び各部リング溝等の浸食状況を点検すること。
