船舶インシデント調査報告書

インシデント種類	運航不能（機関故障）
発生日時	令和2年12月26日 19時50分ごろ
発生場所	沖縄県宮古島市池間島北東方沖 池間島灯台から真方位066° 24.4海里（M）付近 （概位 北緯25° 06.0′ 東経125° 38.7′）
インシデントの概要	貨物船兼砂利運搬船かいせい丸は、南西進中、主機の摩擦クラッチがスリップし、運航不能となった。
インシデント調査の経過	令和3年1月5日、本インシデントの調査を担当する主管調査官（那覇事務所）ほか1人の地方事故調査官を指名した。 原因関係者から意見聴取を行った。
事実情報 船種船名、総トン数 船舶番号、船舶所有者等 L×B×D、船質 機関、出力、進水等	貨物船兼砂利運搬船 かいせい丸、499トン 140135、株式会社大米建設（船舶所有者）、南西海運株式会社（船舶借入人兼運航会社） 66.04m（Lr）×12.50m×7.46m、鋼 ディーゼル機関、船内機、1,471kW、平成16年12月18日 4サイクル、回転数毎分260、6気筒、ボア340mm、使用燃料 A重油、平成16年11月機関製造
乗組員等に関する情報	船長 63歳 四級海技士（航海） 免許年月日 平成7年12月6日 免状交付年月日 平成31年2月12日 免状有効期間満了日 令和6年2月11日 機関長 53歳 四級海技士（機関）（機関限定） 免許年月日 平成11年4月2日 免状交付年月日 平成31年3月13日 免状有効期間満了日 令和6年4月1日
死傷者等	なし
損傷	なし
気象・海象	気象：天気 晴れ、風向 東、風速 約9.2m/s、視界 良好

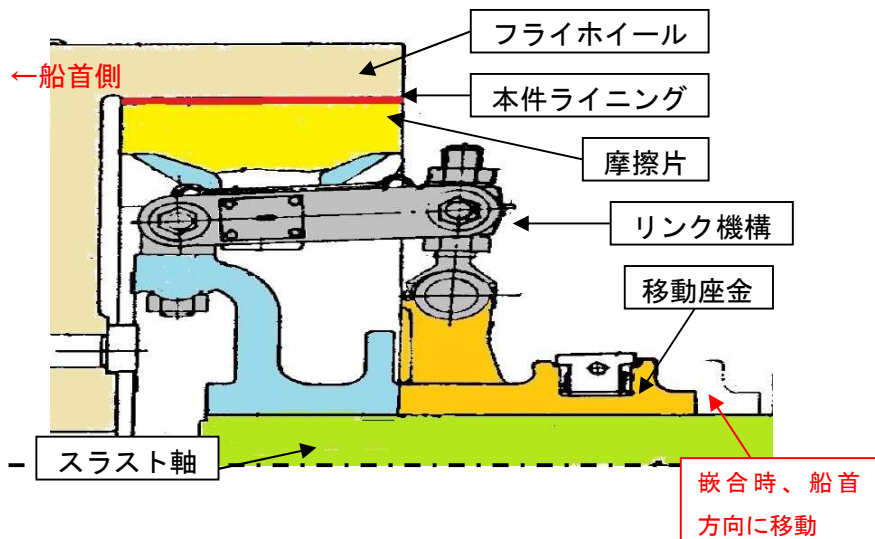
図1 本件クラッチ概略図(右舷側上半部)

本件クラッチは、嵌脱ハンドルを嵌合方向に操作すれば、スラスト軸に取り付けられた移動座金を油圧ピストンで船首方向に移動させ、移動座金に接続されたリンクレバー、リンクピン、調整ボルト及びナットなどからなるリンク機構によって4個の摩擦片を動かして本件ライニングをフライホイールの内環に押し付け、摩擦力によってスラスト軸を介して主機の動力をプロペラ軸に伝達するようになっていた。(図1参照)

機関製造会社は、本件クラッチが嵌合した際、摩擦片案内の外周とフライホイールの内環との各隙間の差が標準値でなければ、本件ライニングがフライホイールの内環に押し付けられる力が弱くなって摩擦力が不足し、特に荒天時においてスリップが発生することになるので、同隙間の調整及び操作空気圧力の確認を約3か月毎に実施することを推奨していた。

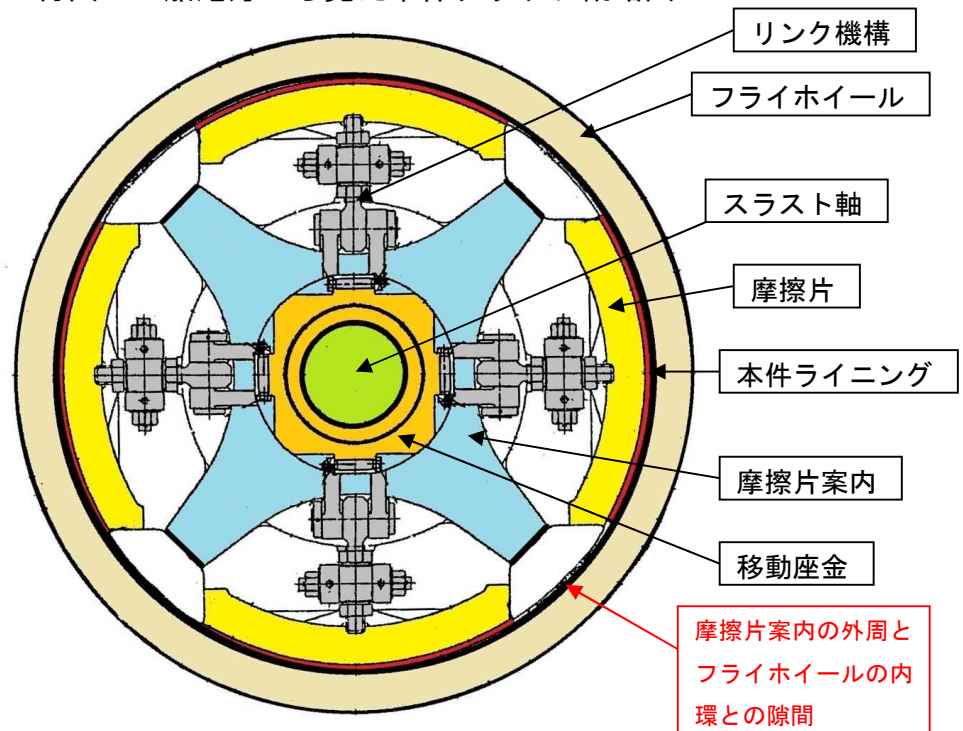
付図2 船尾方から見た本件クラッチ概略図

MPa であった。(摩擦クラッチサーボシリンダの操作空気圧力が低かったので、本件クラッチの嵌合時、本件ライニングがフライホイールの内環に強く押し付けられていない状態であった。)

(3) 本件ライニングの厚みは、製造時の厚みである約8.0mm であり、ほとんど摩耗していなかった。

機関製造会社担当者は、本件クラッチの摩擦片案内の外周とフライホイールの内環との隙間の調整を行って各隙間の差を標準値とし、併せて本件クラッチを嵌合することができる摩擦クラッチサーボシリンダの操作空気圧力を約0.90MPa となるように調整を行った。
