船舶インシデント調査報告書

インシデント種類	座洲
発生日時	令和3年5月16日 10時00分ごろ
発生場所	神奈川県鎌倉市由比ヶ浜 葉山港A防波堤灯台から真方位321° 1.86海里（M）付近 （概位 北緯35° 18.5′ 東経139° 32.5′）
インシデントの概要	プレジャーボートまりりん丸は、錨泊中、走錨して砂浜に座洲した。
インシデント調査の経過	令和3年6月8日、本インシデントの調査を担当する主管調査官（横浜事務所）ほか1人の地方事故調査官を指名した。 原因関係者から意見聴取を行った。
事実情報 船種船名、総トン数 船舶番号、船舶所有者等 L×B×D、船質 機関、出力、進水等	プレジャーボート まりりん丸、4.5トン 230-55771埼玉、個人所有 8.57m（Lr）×3.15m×1.82m、FRP ディーゼル機関、234kW、平成29年8月
乗組員等に関する情報	船長 69歳 一級小型船舶操縦士 免許登録日 平成29年6月12日 免許証交付日 平成29年6月12日 （令和4年6月11日まで有効）
死傷者等	なし
損傷	なし
気象・海象	気象：天気 曇り、風向 南南西、風速 約5～6m/s、視界 良好 海象：波高 約0.5～1.0m、波向 南南西、潮汐 下げ潮の中央期
インシデントの経過	本船は、船長が1人で乗り組み、クルージングの目的で、令和3年5月16日05時00分ごろ神奈川県藤沢市江の島に向けて東京都江東区所在のマリーナを出航した。 船長は、神奈川県三浦市沖を通過して相模湾を北北西進していたところ、出航が早かったこともあって眠気を催したので、途中で錨泊して仮眠することとし、08時30分ごろ、由比ヶ浜の南方沖、水深約3～4mのところから船首から錨を投下して錨索を約20～25m延出した後、錨が効いていることを確認し、本船の船首を南方に向けて錨泊を開始した。（写真1参照）

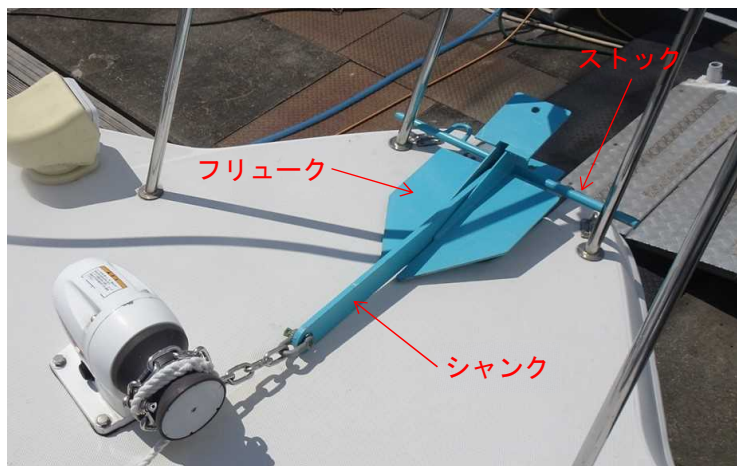
写真2 本船の錨

本船は、船尾喫水が約0.9mであり、船首にダンフォース型アンカーを備え、同アンカーは、シャンク、フリューク及びストックの長さがそれぞれ約60cm、約35cm及び約55cmで、重量が約10～15kgであった。（写真2参照）

<p>ない。</p> <p>船長は、錨泊を始める頃、南寄りの風が約1～2m/s、南方からのうねりが高さ約0.5mであったが、本インシデント時、風も強く、波も高くなっていることに気付いた。</p> <p>船長は、本インシデント後、定期的に走錨していないことを確認したので、錨の爪がしっかりと海底に掛かっていると安心し、思った以上に長く寝てしまったと思った。</p> <p>船長は、本インシデント当時、救命胴衣を着用していた。</p>
<p>分析</p> <p>乗組員等の関与</p> <p>船体・機関等の関与</p> <p>気象・海象等の関与</p> <p>判明した事項の解析</p>	<p>あり</p> <p>なし</p> <p>あり</p> <p>本船は、由比ヶ浜南方沖で錨泊中、錨泊開始時よりも風及び波が増強している状況下、船長が走錨していることに気付かなかったことから、南寄りの風及び波により北方に圧流され、由比ヶ浜の砂浜に座洲したものと考えられる。</p> <p>船長は、錨泊を開始した後、何度か走錨の有無を確認していたところ、走錨していないことに安心し、その後、走錨の有無を確認せずに仮眠を続けたことから、本船が走錨していることに気付かなかったものと考えられる。</p> <p>本インシデント発生場所付近の海底は、低質が悪く、錨地に適さなかったものと考えられる。</p>
原因	<p>本インシデントは、本船が、由比ヶ浜南方沖で錨泊中、錨泊開始時よりも風及び波が増強している状況下、船長が走錨していることに気付かなかったため、南寄りの風及び波により北方に圧流され、由比ヶ浜の砂浜に座洲したものと考えられる。</p>
再発防止策	<p>今後の同種事故等の再発防止に役立つ事項として、次のことが考えられる。</p> <ul style="list-style-type: none"> ・ 船長は、錨泊中、走錨を早期に発見できるよう、気象及び海象の変化に留意して定期的に船位の確認を行うこと。 ・ 船長は、錨泊する場合、底質等を調査の上、風波の影響が少なく錨かきのよい、安全な錨地を選択すること。
