船舶インシデント調査報告書

インシデント種類	運航不能（機関故障）
発生日時	令和3年8月12日 03時00分ごろ
発生場所	沖縄県伊平屋村伊平屋島北西方沖 伊平屋島灯台から真方位289°39.6海里（M）付近 （概位 北緯27°18.0′ 東経127°19.0′）
インシデントの概要	漁船十八海徳丸 ^{かいとく} は、操業中、主機の運転ができなくなり、運航不能となった。
インシデント調査の経過	令和3年8月12日、本インシデントの調査を担当する主管調査官（那覇事務所）ほか1人の地方事故調査官を指名した。 原因関係者から意見聴取を行った。
事実情報 船種船名、総トン数 船舶番号、船舶所有者等 L×B×D、船質 機関、出力、進水等	漁船 十八海徳丸、4.94トン MZ3-5576（漁船登録番号）、個人所有 9.95m（Lr）×2.52m×0.90m、FRP ディーゼル機関、36.78kW、昭和57年4月14日 第295-20593号（船舶検査済票の番号） 4サイクル、回転数毎分1,800、6気筒、ボア112mm、使用燃料A重油
乗組員等に関する情報	船長 74歳 一級小型船舶操縦士・特殊小型船舶操縦士・特定 免許登録日 昭和49年9月19日 免許証交付日 平成31年1月11日 （令和6年6月30日まで有効）
死傷者等	なし
損傷	なし
気象・海象	気象：天気 晴れ、風向 南南東、風速 約6.6m/s、視界 良好 海象：波高 約2.5m
インシデントの経過	本船は、船長が1人で乗り組み、まぐろ旗流し漁を行う目的で、令和3年8月10日12時30分ごろ係留港である沖縄県糸満市糸満漁港 ^{いとまん} を出港し、11日04時00分ごろ伊平屋島北西方沖の漁場に到着した。 本船は、漁場到着後、船長が、20時30分ごろまで主機を運転し

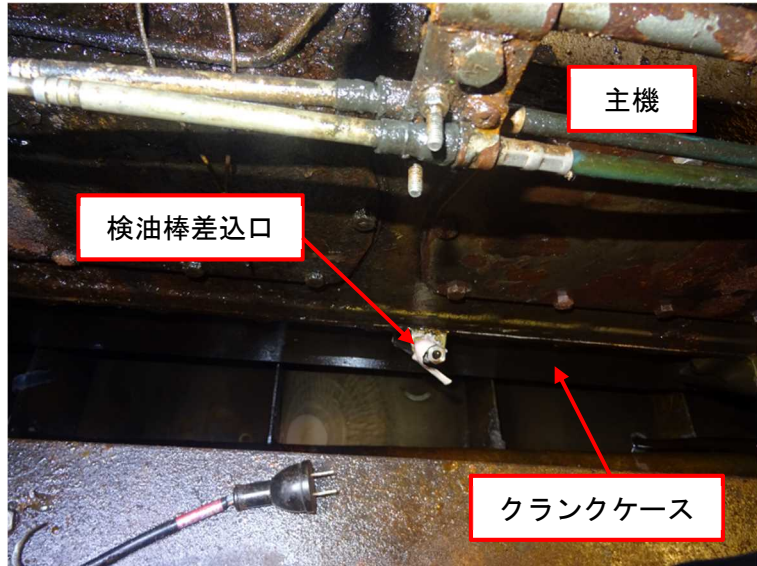
写真1 クランクケース

船長は、主機を停止した後、主機クランクケースの潤滑油の状態を検油棒によって確認したところ、クランクケースにある潤滑油に海水が混入していることを認め、クランクケースに入っている潤滑油を全て排出し、新しい潤滑油に新替えした。(写真1参照)

船長及び機関修理業者は、主機を開放して調べたところ、船首側から順に番号が付された4番シリンダと5番シリンダの間に位置する主軸受メタルとクランク軸ジャーナル部（以下「本件主軸受メタルとクランク軸ジャーナル部」という。）が焼き付いているのを認めた。

<ul style="list-style-type: none">・ 船長は、グランドパッキンタイプの船尾管軸封装置の締付けボルトの調整を定期的に行い、船尾管軸封装置の潤滑水の量を適切にすること。・ 船長は、機関室のビルジ量を適宜確認すること。・ 船長は、機関室の点検を定期的に行い、異常の早期発見に努めること。
--	-----------------------------------------------------------------------------------------------------------------------------------------------------------------------------------------------

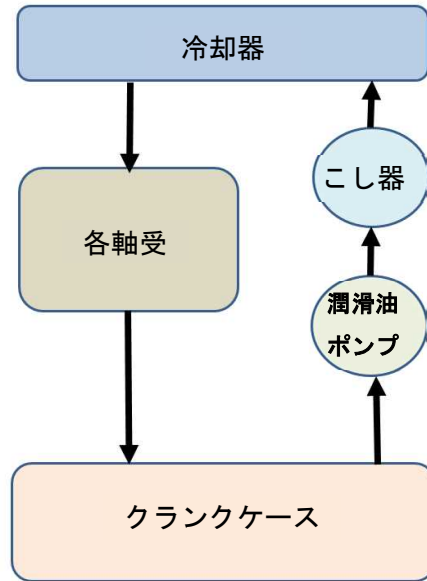
図1 潤滑油系統概略図

本船の主機は、立型水冷4サイクル式ディーゼル機関であり、クランクケースから吸引された潤滑油が潤滑油ポンプによって加圧され、こし器、冷却器を経て、主軸受を含む各軸受に供給されていた。(図1

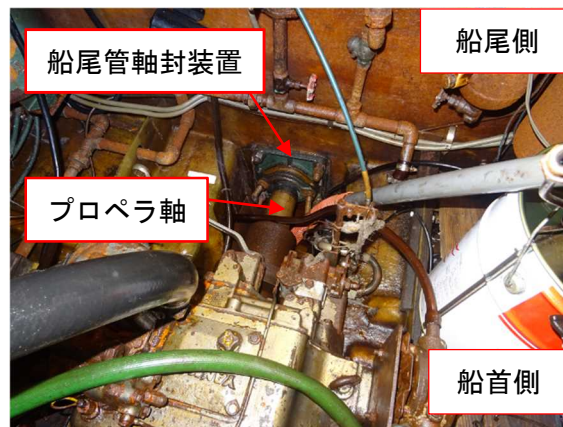
写真2 船尾管軸封装置

本船は、船尾管軸受がグランドパッキンタイプで、プロペラ軸回転中、グランドパッキンの焼損を防ぐ目的で機関室船尾側に設置された船尾管軸封装置から適量の潤滑水（海水）を機関室側に流す必要があり、溜まった海水は、ビルジとして機関室に設置されたビルジポンプを船長が操作して排出していた。（写真2参照）
