# 船舶インシデント調査報告書

インシデント種類	運航不能（機関故障）
発生日時	令和3年2月14日 07時30分ごろ
発生場所	鹿児島県十島村臥蛇島北北東方沖 臥蛇島灯台から真方位015° 5.3海里（M）付近 （概位 北緯29° 59.8′ 東経129° 33.7′）
インシデントの概要	貨物船第十五旭丸 <sup>あさひ</sup> は、南進中、排気弁が駆動できず、主機の運転ができなくなり、運航不能となった。
インシデント調査の経過	令和3年5月17日、本インシデントの調査を担当する主管調査官（門司事務所）ほか1人の地方事故調査官を指名した。 原因関係者から意見聴取を行った。
事実情報 船種船名、総トン数 船舶番号、船舶所有者等 L×B×D、船質 機関、出力、進水等	貨物船 第十五旭丸、749トン 143273、大阪旭海運株式会社 85.56m×13.00m×7.50m、鋼 ディーゼル機関、1,912kW、平成30年6月 4サイクル、回転数毎分270、6気筒、ボア340mm、使用燃料 A重油
乗組員等に関する情報	船長 63歳 四級海技士（航海） 免許年月日 平成10年12月10日 免状交付年月日 平成30年9月13日 免状有効期間満了日 令和5年12月9日 機関長 29歳 三級海技士（機関） 免許年月日 平成23年6月2日 免状交付年月日 平成28年5月30日 免状有効期間満了日 令和3年6月1日
死傷者等	なし
損傷	なし
気象・海象	気象：天気 曇り、風向 東、風力 4、視界 良好 海象：波高 約2.5m
インシデントの経過	本船は、船長及び機関長ほか5人が乗り組み、鋼材約1,142t

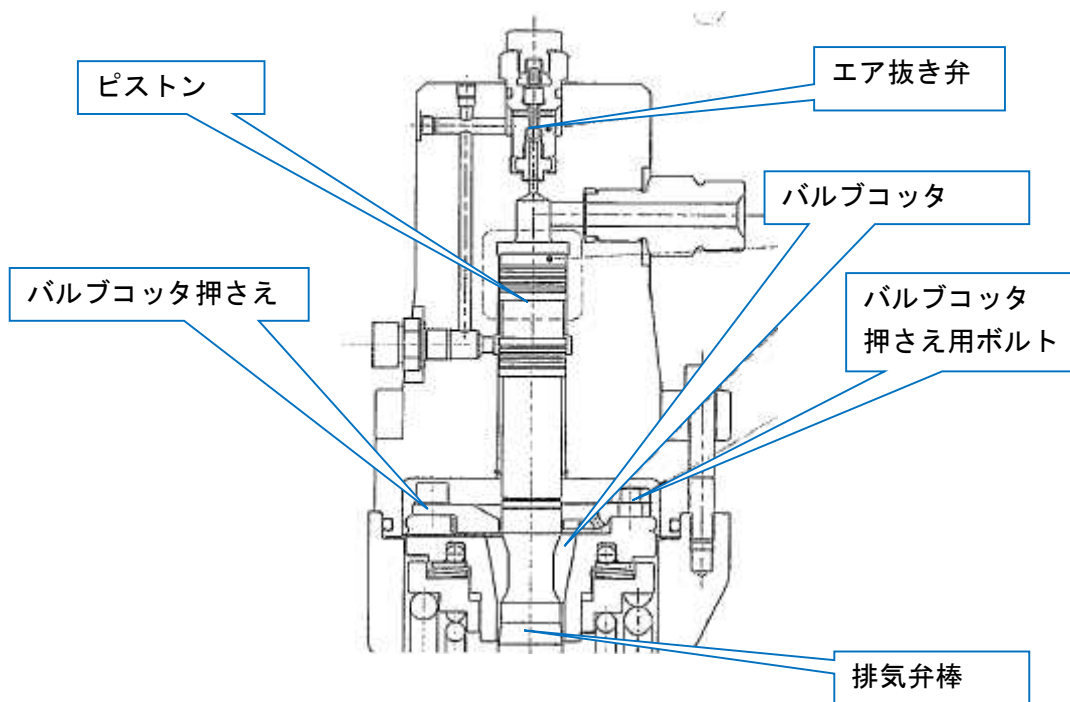
付図2 排気弁上部動弁装置構造概略図

機関長は、機関室に赴いて機側で主機を再び始動し、主機の不具合の原因を調査していたところ、船首から順に番号が付された3番シリンダにノッキング (燃烧異常により発生する振動) のような状態が発生しているのに気づき、3番シリンダ排気弁にある覗き窓から内部を確認した結果、排気弁のバルブコッタ (バルブとバルブコッタ押さえを固定する部品) 押さえ用ボルト (以下「本件ボルト」という。) 及び座金が脱落しているのを認めた。

本船は、A社担当者により全シリンダの上部動弁装置が開放され、調査された結果、3番シリンダ排気弁の本件ボルト5本のうち、3本が折損して座金とともに抜け、バルブコッタ押さえ上部に打痕跡、及び1本が上部動弁装置に挟み込み、排気弁が駆動できない状態であったことが認められた。

本船は、2番シリンダ排気弁の本件ボルトの緩みも認められ、全てのシリンダの本件ボルトを60Nmのトルクで増締めし、また、3番シリンダの排気弁一式を交換して復旧した。

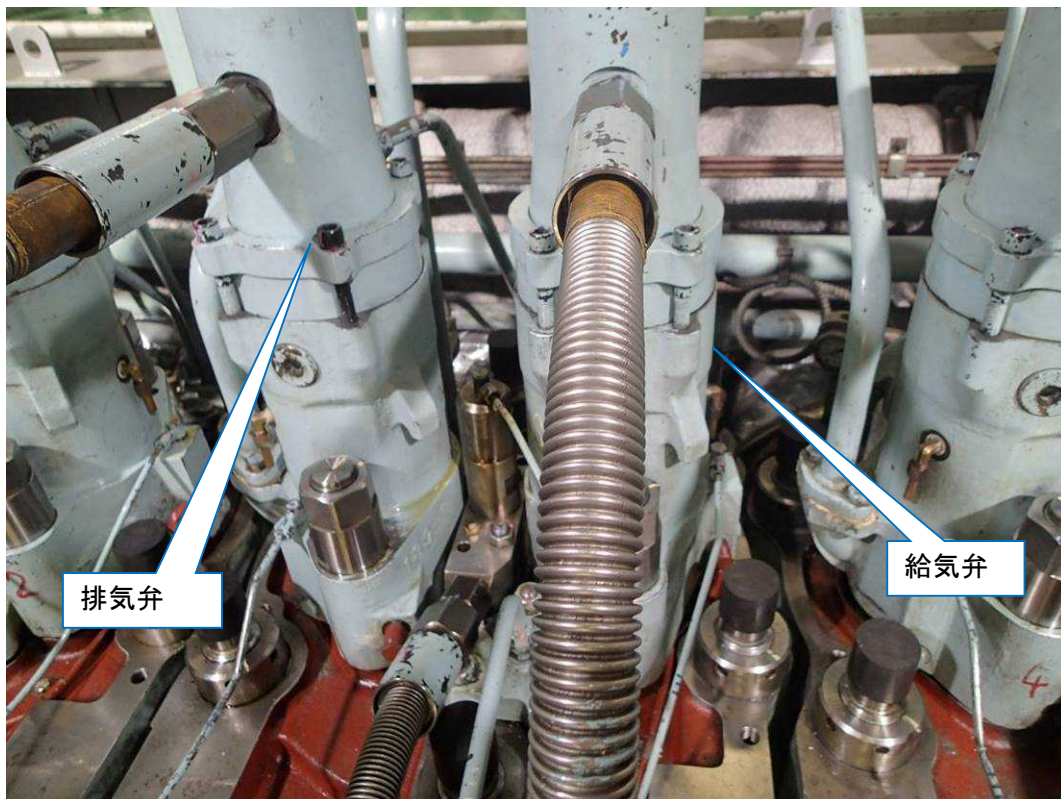
写真3 上部動弁装置

<p>その他の事項</p>	<p>本船の主機は、同型式が平成26年に製造開始され、平成30年に本船に装備されるまで5台製造されていたが、陸上試運転時に複数台に本件ボルトが緩む事例が発生していた。</p> <p>本船に搭載された主機も陸上試運転時に本件ボルトが緩む事象が発生していた。</p> <p>A社は、本船搭載機の陸上試運転前に本件ボルトの締め付けトルクを規定していなかったが、陸上試運転後に60Nmと規定し、本船搭載機以降の主機について、緩み止め効果を上げるために、本件ボルト及び座金の形状を変更し、本件ボルトの締め付けトルクを60Nmに管理するようにしたものの、既に使用者に提供されていた部品表及び整備マニュアルは改訂されず、また現場を含めた全社員にも情報が周知されていなかった。</p> <p>本船の主機は、陸上試運転後に本件ボルトが60Nmの締め付けトルクで取り付けられたが、主機の給排気弁の開放整備を行った令和3年1月までは不具合は発生していなかった。</p> <p>本船は、令和3年1月に第1回目の第1種中間検査を受検のため入渠した際、造船所及びA社も参加して主機の給排気弁の開放整備を行い、復旧したが、その際、本件ボルトの締め付けトルクは60Nmで取り付けられず、ボルト座金も変更されなかった。</p> <p>A社は、本船の他にも同様の不具合が発生した船も存在したので、根本的な設計変更を実施し、本船に対しても後日改造を実施した。</p> <p>A社は、本件ボルトの緩みの要因となる振動及び衝撃を軽減するために設計変更を実施する必要性が生じ、整備マニュアルに設計変更を反映することとしたので、整備マニュアルに本件ボルトの締め付けトルク及びボルト座金の変更の記載が遅れた。</p>
<p><b>分析</b></p> <p>乗組員等の関与</p> <p>船体・機関等の関与</p> <p>気象・海象等の関与</p> <p>判明した事項の解析</p>	<p>あり</p> <p>あり</p> <p>なし</p> <p>本船は、整備マニュアルに本件ボルトの締め付けトルク及びボルト座金の変更が記載されておらず、また、乗組員及びA社作業員にも周知されていない中、臥蛇島北北東方沖を南進中、3番シリンダ排気弁の本件ボルトが緩んで折損したことから、本件ボルトが脱落して上部動弁装置に挟み込み、排気弁が駆動できず、主機の運転ができなくなって運航不能になったものと考えられる。</p> <p>本船は、本件ボルトが60Nmのトルクで締め付けられず、緩みが生じたことから、がたつきが発生し、衝撃荷重により、本件ボルトが折損して脱落したものと考えられる。</p> <p>本件ボルトは、A社が、整備マニュアルに本件ボルトの締め付けトルク及びボルト座金の変更を記載しておらず、乗組員及びA社作業員</p>

<p>にも周知されていなかったことから、中間検査受検時も60Nmのトルクで締め付けられておらず、ボルト座金も交換されずに緩みが生じていたものと考えられる。</p> <p>A社は、本件ボルトの緩みの要因となる振動及び衝撃を軽減するために設計変更を実施する必要性が生じ、整備マニュアルに設計変更を反映することとしたことから、整備マニュアルに本件ボルトの締め付けトルク及びボルト座金の変更の記載が遅れたものと考えられる。</p>
<b>原因</b>	<p>本インシデントは、本船が、整備マニュアルに本件ボルトの締め付けトルク及びボルト座金の変更が記載されておらず、また、乗組員及びA社作業員にも周知されていない中、臥蛇島北北東方沖を南進中、3番シリンダ排気弁の本件ボルトが緩んで折損したため、本件ボルトが脱落して上部動弁装置に挟み込み、排気弁が駆動できず、主機の運転ができなくなったことにより発生したものと考えられる。</p>
<b>再発防止策</b>	<p>A社は、整備マニュアルに本件ボルトの締め付けトルク及びボルト座金の変更を明記するとともに、本件ボルトの緩みの要因となる振動及び衝撃を軽減するために設計変更を実施し、上部動弁装置のピストン及びエア抜き弁バネの仕様変更等を行った。</p> <p>今後の同種事故等の再発防止に役立つ事項として、次のことが考えられる。</p> <ul style="list-style-type: none"> <li>・ 機関製造業者は、出荷後の同一型式の機関に同一の不具合を認められた際は、速やかに使用者に周知するとともに、対応策を連絡すること。</li> <li>・ 機関製造業者は、出荷後の機関に関して、整備基準等を変更した際は、速やかに使用者に連絡するとともに、その変更の重要性によってはサポートを確実に行うこと。</li> <li>・ 船舶所有者の工務担当者は、駆動部について、緩みがなく、新たに規定されたトルクで締め付けられていることを定期的に点検することが望ましい。</li> </ul>
