船舶インシデント調査報告書

インシデント種類	運航阻害
発生日時	令和3年11月26日 16時15分ごろ
発生場所	北海道豊頃町 ^{とよころ} 大津漁港南東方沖 十勝大津灯台から真方位148°16.9海里（M）付近 （概位 北緯42°26.0′ 東経143°50.0′）
インシデントの概要	漁船第三十八宝亀丸 ^{ほうき} は、北東進中、船内電源を喪失した後に復旧できなくなり、運航が阻害された。
インシデント調査の経過	令和4年1月14日、本インシデントの調査を担当する主管調査官（函館事務所）ほか1人の地方事故調査官を指名した。 原因関係者から意見聴取を行った。
事実情報 船種船名、総トン数 船舶番号、船舶所有者等 L×B×D、船質 機関、出力、進水等	漁船 第三十八宝亀丸、160トン 127137、折笠漁業株式会社 31.90m×7.40m×4.65m、鋼 ディーゼル機関、船内機、1,029kW、昭和59年4月23日 4サイクル、回転数毎分640、6気筒、ボア280mm、使用燃料 A重油、昭和59年3月機関製造
乗組員等に関する情報	船長 28歳 四級海技士（航海）（履歴限定） 免許年月日 令和元年7月26日 免状交付年月日 令和元年7月26日 免状有効期間満了日 令和6年7月25日 機関長 52歳 四級海技士（機関）（機関限定） 免許年月日 平成14年8月14日 免状交付年月日 平成29年7月31日 免状有効期間満了日 令和4年8月13日
死傷者等	なし
損傷	なし
気象・海象	気象：天気 晴れ、風向 西、風力 5、視界 良好 海象：波高 約3m 十勝地方には、令和3年11月26日04時38分に波浪注意報が、15時25分に強風注意報がそれぞれ発表され、本インシデント

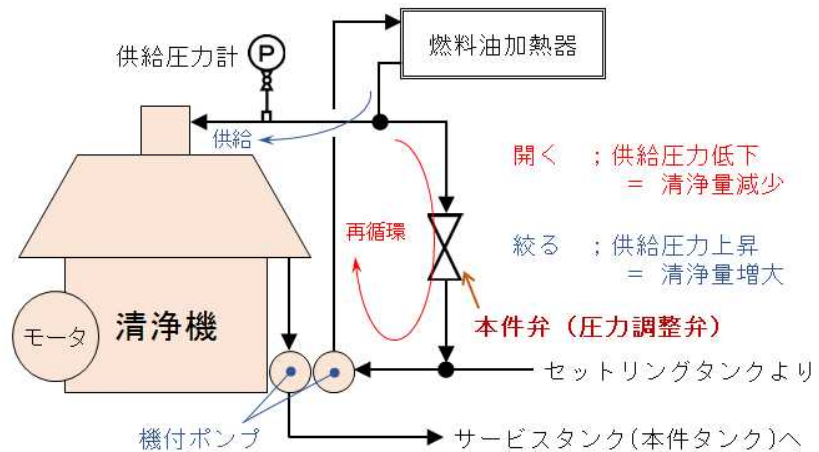
図1 本件弁の配置、及び供給圧力調整方法（イメージ）

本船は、燃料油清浄機を運転中、本件弁を開閉して同機処理量を毎時約500ℓに調整するとともに、燃料消費量に応じて本件タンク内で生じた余剰油が隣接する燃料油セットリングタンクとの間に設けられたサイフォン管を通じて自然返送されており、本件タンクが常に満杯（フル）となるように運用していた。

本件弁は、青銅製玉型弁（5K-20A）で、燃料油清浄機を発停するたびに操作されており、弁の開度により燃料油清浄機の処理量を調整するもので、弁の開度が増すと処理量が減るように配置されていた。（図1参照）

<p>(4) 操作を行った各種空気抜きプラグ等の閉鎖を全て確認し、最後に始動空気を用いてクランキング（エアラン）を行い、燃料油噴射ポンプから燃料油噴射弁までの空気抜きを行う。</p> <p>本船は、ふだん機関長及び機関士が漁獲物処理工場内での作業を手伝っていたものの、機関監視装置の延長警報装置等が装備されておらず、機関室無人運転の実施が承認されていなかった。</p> <p>機関長は、後日、本件弁が船体振動等により緩みやすい状況となっていたので新品と交換するとともに、漁獲物処理工場内で作業している間、機関室内での警報が聞こえない状態であることが分かったので、船舶所有者及びA社と検討を行い、同工場内に機関監視装置と連動するサイレンを設置した。</p>
<p>分析</p> <p>乗組員等の関与 船体・機関等の関与 気象・海象等の関与 判明した事項の解析</p>	<p>あり</p> <p>あり</p> <p>あり</p> <p>本船は、北東進中、本件弁が船体振動等により緩んで本件タンクへの送油量が減少して空となり、船内電源が喪失した状況下、機関部職員が発電機のエアランニング等を続けたところ、始動空気槽の残存圧力が発電機の最低始動可能圧力を下回ってしまったことから、始動空気を喪失して発電機の復旧ができなくなり、運航阻害が生じたものと推定される。</p> <p>機関長及び機関士は、船内電源が喪失した上に海象気象が悪化する状況下、発電機の復旧を急ぎたいと考え、発電機への燃料油供給主管内の空気抜きを専ら発電機のエアランニング及び始動の試行で行ったことから、始動空気の消費量が多い中、始動空気槽の残存圧力の確認を失念した、又は同圧力の確認する間もなく始動空気が喪失した可能性があると考えられる。</p> <p>本船は、機関室無人運転に関する国土交通省の承認を得ていない中、全ての機関部職員が漁獲物処理工場内で作業を行っていたことから、本件タンクの液位が低下したことに気付くのが遅れて空となり、発電機への燃料油供給が途絶えて船内電源が喪失したものと推定される。</p>
<p>原因</p>	<p>本インシデントは、本船が北東進中、本件弁が船体振動等により緩んで本件タンクへの送油量が減少して空となり、船内電源が喪失した状況下、機関部職員が発電機のエアランニング等を続けたところ、始動空気槽の残存圧力が発電機の最低始動可能圧力を下回ってしまったため、始動空気を喪失して発電機の復旧ができなくなったことにより発生したものと推定される。</p>

<ul style="list-style-type: none"> ・ 機関取扱者は、ディーゼル機関のエアランニングを長時間行う必要がある場合、機関の最低始動可能圧力及び始動空気槽の残存圧力に留意して作業を行うこと。 ・ 機関取扱者は、手動で制御している弁には船体振動等により不意に調整量が変わらないように、廻り止めが装備された弁を使用、又は弁に簡易資材を用いて廻り止め等を設置すること。 ・ 機関室無人運転の実施が承認されていない船舶（機関士の乗船を免除されている漁船等を除く）の船長は、運航中、必ず機関当直者を配置すること。また、機関当直者は、やむを得ない事由により一時的に機関室を離れる場合には、機関室内の見回りを十分に行った後に離れること。
<p>備考</p>	<p>発電補機：ディーゼル機関、4サイクル、161.8kW、回転数毎分1,200、6気筒、ボア130mm、使用燃料A重油、昭和59年3月機関製造</p>

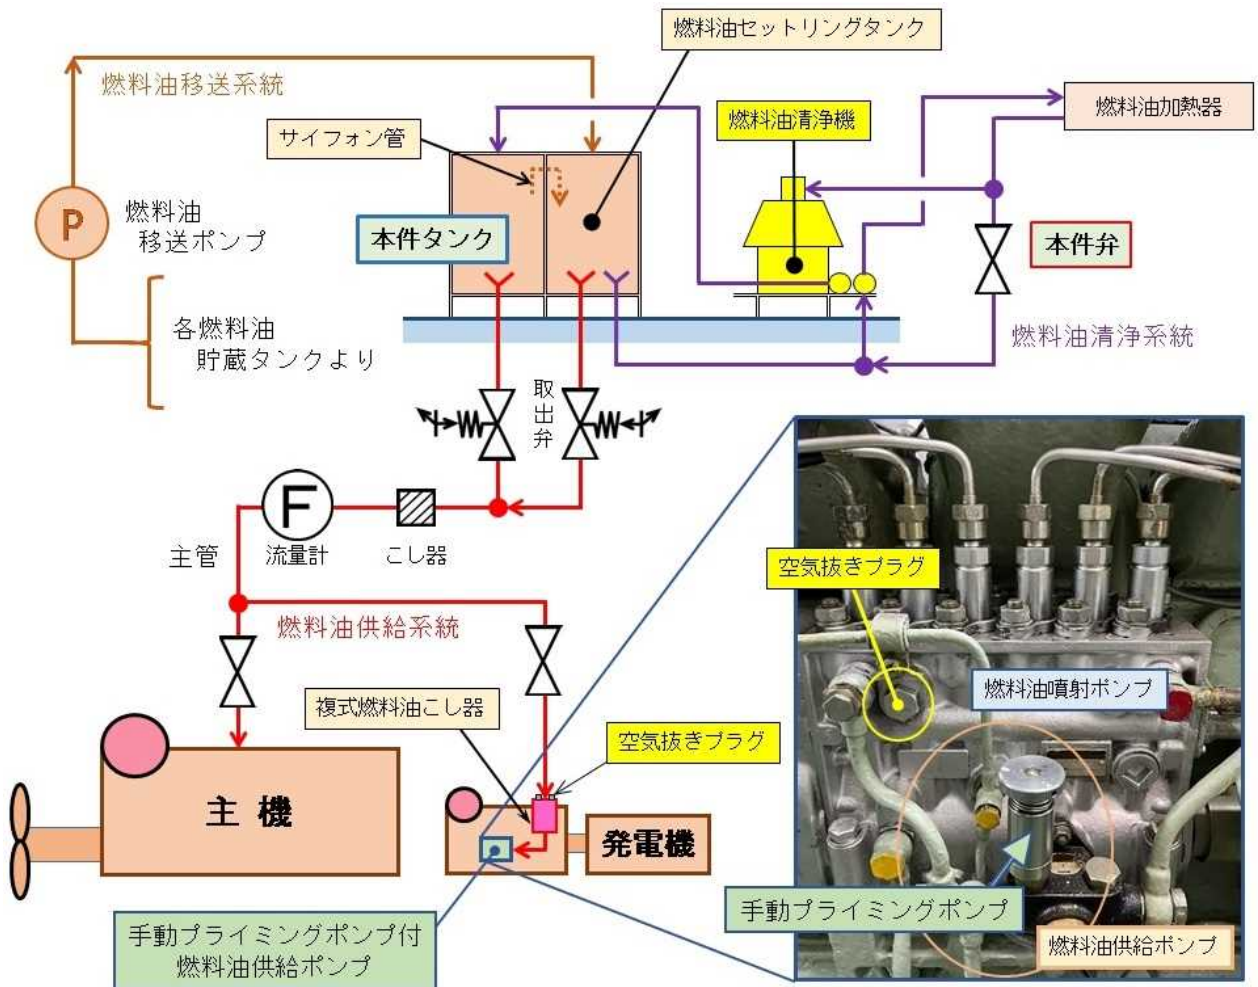
付図2 燃料油システム系統図

本件タンクは、容量が約650ℓの置きタンク構造で、液位が約150ℓになると低液面警報が鳴り、液位が約25ℓになると燃料油の使用ができなくなるものであった。
