## 船舶インシデント調査報告書

令和4年11月2日  
 運輸安全委員会（海事専門部会）議決  
 委員 佐藤 雄二（部会長）  
 委員 田村 兼吉  
 委員 岡本 満喜子

インシデント種類	運航不能（機関故障）
発生日時	令和4年5月18日 07時30分ごろ
発生場所	鹿児島県瀬戸内町古仁屋港西方沖 奄美瀬戸崎灯台から真方位254° 1.7海里付近 （概位 北緯28°08.7′ 東経129°16.5′）
インシデントの概要	旅客船サンフラワーオーシャンは、航行中、主機の運転ができなくなり、運航不能となった。
インシデント調査の経過	令和4年7月1日、本インシデントの調査を担当する主管調査官（那覇事務所）ほか1人の地方事故調査官を指名した。 原因関係者から意見聴取を行った。
<b>事実情報</b> 船種船名、総トン数 船舶番号、船舶所有者等  L×B×D、船質 機関、出力、進水等	旅客船 サンフラワーオーシャン、14トン 293-34069鹿児島、サンフラワーインターナショナル株式会社 13.28m (Lr) × 3.86m × 1.27m、FRP ディーゼル機関、船内機、331.00kW、平成11年7月2日、 2サイクル、回転数毎分2,200、6気筒、ボア150mm、使用 燃料A重油、機関製造不明 （写真1 参照）

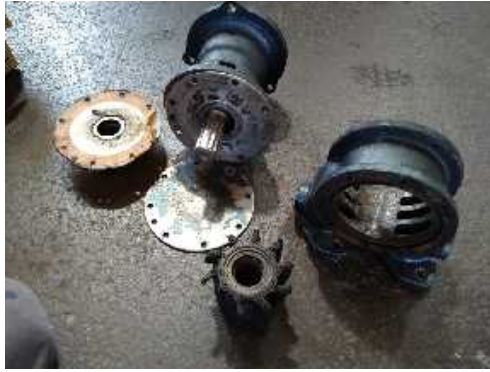
海水ポンプ構成部品

図1 海水ポンプの開放状況

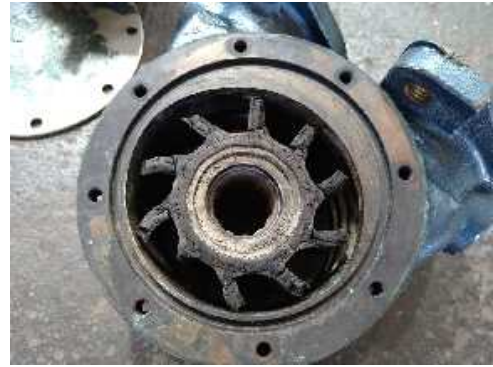
ケーシングとゴム製インペラ

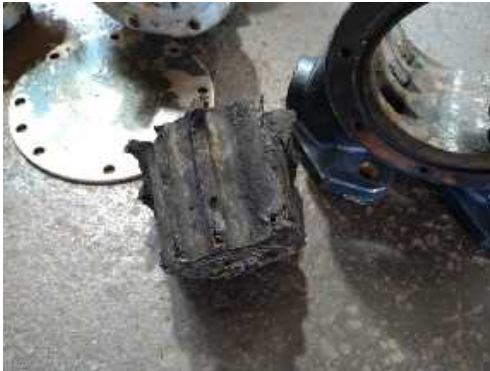
ゴム製インペラ

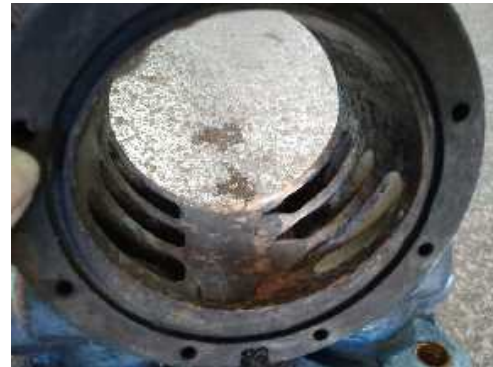
損傷	なし
気象・海象	気象：天気 晴れ、風向 北西、風速 約3m/s、視界 良好 海象：波高 0.3m、海上 平穏
インシデントの経過	<p>本船は、船長ほか1人が乗り組み、旅客10人を乗せ、瀬戸内町瀬相港に向けて、令和3年5月18日07時00分ごろ古仁屋港を出航して大島海峡を西進中、07時10分ごろ主機冷却清水温度の過高（高温）警報（設定値95℃±2℃以上）の表示灯が点灯して警報音が吹鳴した。</p> <p>船長は、主機の運転ができなくなったと思い、計器盤にあるキースイッチをOFFとして主機を停止し、本船は漂流状態となった。</p> <p>船長は、07時15分ごろ、救助を求める目的で、僚船の旅客船（以下「僚船」という。）の船長に携帯電話で連絡をとった。</p> <p>僚船は、07時30分ごろ、本船が漂流する場所に到着して、左舷を本船の右舷に接舷し、旅客10人を乗せ替えた。僚船は、07時40分ごろ瀬相港に着岸した。</p> <p>船長は、漂流していた場所付近を航行していた海上タクシーに携帯電話で連絡をとり、本船は、えい航され、07時50分ごろ須手港に着岸した。</p> <p>本船は、本インシデント後、主機直結海水ポンプ（以下「海水ポンプ」という。）が開放され、冷却海水系統に軽石が侵入しており、ゴム製インペラの摩損が確認されたので、同インペラが新替され、主機が通常運転可能となり、同日中に旅客輸送の用途に復帰した。</p> <p>船長は、本インシデント発生時、主機冷却清水温度過高警報が吹鳴した要因が分からず、海水ポンプが浮遊軽石を吸い込んだという認識がなく、気付かなかった。</p> <p>（付図1 インシデント発生経過概略図 参照）</p>
その他の事項	<p>(1) 海水ポンプの状態に関する情報</p> <p>本船は、機関修理業者によって海水ポンプを開放したところ、次の状態が確認され、ゴム製インペラが本インシデント当日、ポンプケーシングが後日、それぞれ新替された。</p> <p>① ゴム製インペラのベーン10個すべての先端部が摩損してなくなっており、ケーシングと密着していなかった。</p> <p>② 同インペラの素材には弾力があり、劣化して硬化した状態ではなかった。</p> <p>③ 同インペラのベーン及びベーン根元部には亀裂があり、揚水が悪くなったときに過熱したことが起因したと推測される。</p> <p>④ ケーシング内面のスケールが取れて金属表面が露出して光っていた。内面全周にわたって擦過傷があり、摩耗していた。</p> <p>（図1 参照）</p>

ケーシング内側

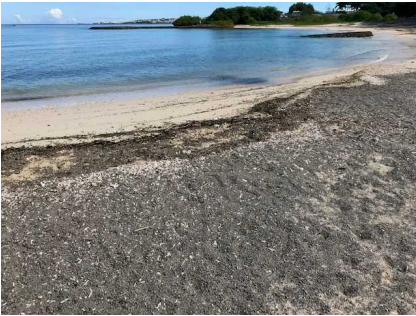
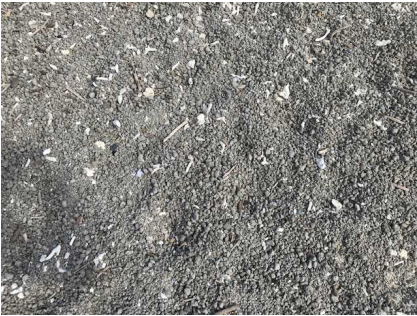
<p>発な噴火活動が続いており、噴火による浮遊物（軽石等）が、北西方向に約60kmまで流れていることが確認されました。</p> <p>② 第十管区海上保安本部のホームページによれば、令和3年10月28日奄美大島南東岸及び沖合において、軽石の漂流及び漂着の情報が掲載されている。</p> <p>③ 瀬戸内町周辺海域及び大島海峡では、令和4年8月現在でも、浮遊軽石の影響で船舶の航行に支障を来していた。</p> <p>④ 沖縄本島の海岸に漂着した浮遊軽石は、回収作業が行われ、令和4年8月現在、約5mm又はそれ未満の細かい粒状となっている。（図2参照）</p> <div style="display: flex; justify-content: space-around; align-items: center;">

</div> <p style="text-align: center;">図2 沖縄本島中部西海岸に漂着した浮遊軽石</p>
<p><b>分析</b></p> <p>乗組員等の関与</p> <p>船体・機関等の関与</p> <p>気象・海象等の関与</p> <p>判明した事項の解析</p>	<p>あり</p> <p>あり</p> <p>あり</p> <p>本船は、海水ポンプを含む冷却海水配管系統の点検が保守整備基準を超えて1年以上経過していた状態において、大島海峡を西進中、船長が主機の海水ポンプが軽石を吸い込んだことに気付かず、主機の運転を続けたことから、粉状の軽石がゴム製インペラのベーンを摩損させて同ポンプが揚水できなくなり、主機冷却清水が過熱してサーモスタットが作動し、船長が主機の運転ができなくなったと思って停止したことにより、運航不能となったものと考えられる。</p> <p>海水ポンプによって吸い込まれた浮遊軽石は、シーチェストのストレーナに溜まっていたものの、ストレーナを閉塞させるには至っておらず、金属製の網目を通過した粉状のものが、海水ポンプのゴム製インペラのベーンを摩損させ、ケーシング内側を摩耗させたものと考えられる。</p> <p>船長は、本インシデント発生当時、主機冷却清水温度の高温警報が吹鳴した要因が分からず、海水ポンプが浮遊軽石を吸い込んだという認識がなかったものと考えられる。</p> <p>海水ポンプは、前回の点検から1年2か月が経過していたものと考えられる。</p>
