## 船舶インシデント調査報告書

令和4年11月30日  
 運輸安全委員会（海事専門部会）議決  
 委員 佐藤 雄二（部会長）  
 委員 田村 兼吉  
 委員 岡本 満喜子

インシデント種類	運航不能（推進器故障）
発生日時	令和4年1月11日 11時00分ごろ
発生場所	北海道増毛町増毛港西北西方沖 増毛灯台から真方位286°14.0海里（M）付近 （概位 北緯43°55.0′ 東経141°13.0′）
インシデントの概要	漁船第八共宝丸 <sup>きょうほう</sup> は、東南東進中、船尾管が破損して主機の運転ができなくなり、運航不能となった。
インシデント調査の経過	令和4年1月11日、本インシデントの調査を担当する主管調査官（函館事務所）ほか1人の地方事故調査官を指名した。 原因関係者から意見聴取を行った。
<b>事実情報</b> 船種船名、総トン数 船舶番号、船舶所有者等 L×B×D、船質 機関、出力、進水等	漁船 第八共宝丸、14.98トン HK2-15999（漁船登録番号）、個人所有 第200-26390号（船舶検査済票の番号） 14.98m（Lr）×3.79m×1.19m、FRP ディーゼル機関、船内機、584.72kW、昭和54年9月28日 4サイクル、回転数毎分1,940、6気筒、ボア150mm、使用 燃料A重油、平成12年11月機関製造
乗組員等に関する情報	船長 66歳 一級小型船舶操縦士・特殊小型船舶操縦士・特定 免許登録日 平成元年2月23日 免許証交付日 平成30年11月19日 （令和6年2月22日まで有効） 機関長 40歳 一級小型船舶操縦士 免許登録日 平成20年10月6日 免許証交付日 平成29年11月27日 （令和5年10月5日まで有効）
死傷者等	なし
損傷	なし
気象・海象	気象：天気 曇り、風向 東北東、風力 4、視界 良好 海象：波高 約1.0m
インシデントの経過	本船は、船長及び機関長ほか4人が乗り組み、令和4年1月11日

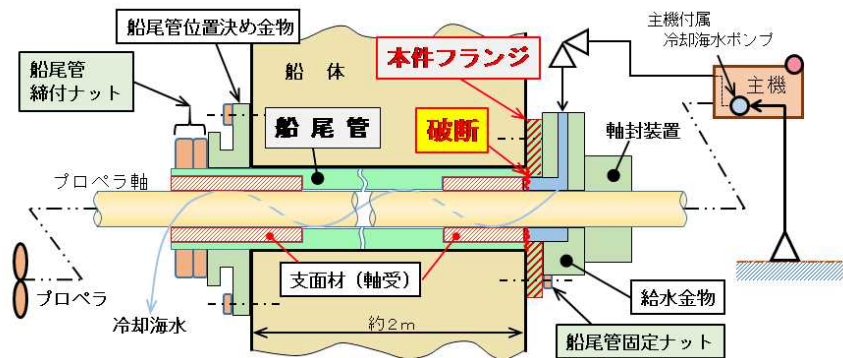
図1 船尾管（旧品）の構造概要及び本件フランジほか

本船は、A社の担当者が船尾管（鋳鉄製）に異状があるものと判断し、再び上架され、造船所の担当者が船尾管の締付ナットを緩め始めたところ、本来固定されているはずの船尾管が同ナットの回転と共に回り始め、船尾管が‘船体との接合を担う船首側フランジ’（以下「本件フランジ」という。）部分で破断していることが判明した。（図1参照）

<p>の海水の漏えいが無くなったことが確認された。  (付図1 インシデント発生場所概略図 参照)</p>
<p>その他の事項</p>	<p>本件フランジは、外径約170mm、内径約110mm、長さ約2,200mmの船尾管の船首側に一体物で鋳造された方形フランジで、船尾管の交換作業が進められる中、A社及びB社の各担当者が確認したところ、船体側接続面の下半分に海水の漏えいによる変色（発錆）があり、破断面（以下「本件破断部」という。）の一部に時間を掛けて割れが進行したような不連続面を呈していた。（写真1参照）</p>   <p>写真1 本件フランジの船体側接続面の発錆状況</p> <p>船尾管は、本件フランジの船首側に接続された給水金物（軸封装置付属）の頂部に冷却海水の入口弁（ミニチュアバルブ）が装備されており、主機付属冷却海水ポンプにより加圧された冷却海水の一部が供給されていた。</p> <p>A社担当者は、主機付属冷却海水ポンプから船尾管に付属する給水金物に至る冷却海水管の管内が凍結したままの状態、航行及び操業中に主機を使用していたので、船尾管等が過熱された状況下、機関室温度の上昇により同管内の氷が融解して冷却海水の供給が再開された直後、船尾管がヒートショックにより破断したものと推測した。</p> <p>B社担当者は、船尾管が本件破断部で破断した損傷事例を経験したことがなく、明確な主因が分からないとしたものの、鑄鉄製の当該船尾管が40年以上にわたり使用されている事実等を勘案し、破断に至った経緯及び要因等を次のとおり推測した。</p> <ol style="list-style-type: none"> <li>(1) 本件フランジの船体側接続面の発錆状況等から、微量の海水が長期にわたって漏えいしていた可能性が高く、本インシデント発生から相当以前に、主機の運転（軸系の振動）等による経年的な事由により船尾管の母材が疲労破壊したなどの要因で、本件破断部の一部に割れ（クラック）が生じていた。</li> <li>(2) 本件破断部の割れから海水が漏れ出て、軸系の振動や、割れた隙間及び本件フランジと船体との隙間に残留した海水の水分が蔽</li> </ol>

<p>冬期に凍結と融解を繰り返したことなどにより、徐々に割れが進行し、本インシデント時、破断に至った。</p> <p>(3) 本船のプロペラ軸に曲がりや焼損の形跡等が全く無かったので、本インシデント時、船尾管（支面材）が過熱していたとは考え難く、また、本件破断部の表面が、鋳物の割れにしては綺麗でないので、急激な熱変化（ヒートショック）による破断ではない。</p> <p>(4) 船尾管の最船尾に装備されている締付ナットの締め過ぎにより、本件フランジ部に過大な応力が掛かり破断することも考え得るが、この種の応力が生じた場合には建造後早い段階で障害が出るので、今回の破断の要因とは考え難い。</p> <p>本船は、令和3年の年末から連日、海象気象が悪く、暴風雪警報や風雪注意報等が断続的に発表され、平均気温が約-4℃であり、令和4年の年明けから本インシデント発生日まで2日間しか漁に出ることができず、漁に出ない日には定係港内で係留されていた。</p> <p>船舶所有者は、平成6年9月本船を親族より譲り受け、平成13年ごろ主機の換装を行っていたものの、その後、推進軸関係の工事や点検をする必要性を感じたことがなく、船尾管の点検を行う機会がなかった。</p> <p>機関長は、ふだん自身が保有する漁船で操業する傍ら、本船がえび漕ぎ網漁に出る際、本船に乗船して操業を手伝っていた。</p> <p>機関長は、本船に乗船中、機関室内での点検を約3時間ごとに行っており、本インシデント発生前にも操業（投網、揚網、及び漁獲物の仕分け）の合間に点検を行い、機関室底部に滞留するビルジの増加量にふだんと変わりがないことを確認していた。</p> <p>機関長は、本インシデント発生以前には機関室ビルジを約2日に一度排出する必要があったものの、船尾管の修理後、排出する間隔が約1週間に一度となり、機関室内のビルジの発生量が相当少なくなったと感じた。</p>
<p><b>分析</b></p> <p>乗組員等の関与</p> <p>船体・機関等の関与</p> <p>気象・海象等の関与</p> <p>判明した事項の解析</p>	<p>あり</p> <p>あり</p> <p>不明</p> <p>本船は、鋳鉄製船尾管の本件破断部よりごく微量の海水が漏れ続けている状況下、機関長が、約2日に一度機関室ビルジを排出する必要性に疑いを持つことなく主機の運転を続けていたことから、増毛港西北西方沖を航行中、本件破断部の破損（割れ）が進行してフランジ部分で破断に至り、船尾管より海水が大量に漏れ出るようになって主機を運転することができなくなり、運航不能となったものと考えられる。</p>

<p>本船は、機関長がビルジの発生源を十分に追究することができず、本件破損部から海水の漏えいが続く中、プロペラ軸の回転に伴う振動や厳冬期には同部に存在する水分が凍結と融解を繰り返すなどしたことから、船尾管の破損（割れ）が徐々に進行して破断に至ったものと考えられる。</p> <p>機関長は、ふだん自身が保有する漁船で操業する傍ら、本船がえび漕ぎ網漁に出る際、本船に乗船して操業を手伝っていたこと、また、操業の合間に機関室を点検していた際、機関室底部に滞留するビルジの増加量に変わりがないと確認していたことから、ビルジの発生源を追究する動機や時間等が無かった可能性があると考えられる。</p> <p>本船は、鋳鉄製の船尾管を40年以上にわたり使用されている中、船舶所有者が、主機を換装した平成13年以降、プロペラ軸を抜き出す必要がなかったことから、船尾管の状態を十分に確認する機会を得ることができなかった可能性があると考えられる。</p>
<p><b>原因</b></p>	<p>本インシデントは、本船が鋳鉄製船尾管の本件破断部よりごく微量の海水が漏れ続けている状況下、機関長が、約2日に一度機関室ビルジを排出する必要性に疑いを持つことなく主機の運転を続けていたため、増毛港西北西方沖を航行中、本件破断部の破損（割れ）が進行してフランジ部分で破断に至り、船尾管より海水が大量に漏れ出るようになって主機を運転することができなくなったことにより発生したものと考えられる。</p>
<p><b>再発防止策</b></p>	<p>今後の同種事故等の再発防止に役立つ事項として、次のことが考えられる。</p> <ul style="list-style-type: none"> <li>・ 機械式船尾管軸封装置を装備している船舶の機関取扱者は、機器や配管から漏えいが無いにもかかわらず、機関室内のビルジを頻度高く排出する必要がある場合、床面等に油水の漏えい跡を精査するとともに、船尾管軸封装置等からの漏えいを疑い、疑わしい箇所の床面等に布ウエスや小型容器等を置くなどし、漏えい箇所を早期に究明して措置を採ること。</li> <li>・ 鋳鉄製船尾管を使用している漁船等の船舶所有者は、鋳鉄製品自体が比較的もろく、経年使用による母材の劣化等に伴う破損が潜在している可能性があることを念頭に、支面材の点検も兼ねて定期的にプロペラ軸を抜き出し、船尾管の状態を精査することが望ましい。</li> </ul>

本船は、船尾管製造会社（以下「B社」という。）が砲金（青銅）製船尾管を製作し、船尾管軸封装置と共に交換した結果、船尾管から
