船舶インシデント調査報告書

インシデント種類	運航不能（燃料供給不能）
発生日時	令和4年6月23日 14時20分ごろ
発生場所	沖縄県宮古島市池間島北北東方沖 フデ岩灯台から真方位317° 4.4海里付近 （概位 北緯25°02.1′ 東経125°18.2′）
インシデントの概要	遊漁船プレイン ソレイユは、漂泊中、船外機の機関が始動できなくなり、運航不能となった。
インシデント調査の経過	令和4年6月24日、本インシデントの調査を担当する主管調査官（那覇事務所）ほか1人の地方事故調査官を指名した。 原因関係者から意見聴取を行った。
事実情報 船種船名、総トン数 船舶番号、船舶所有者等 L×B×D、船質 機関、出力、進水等	遊漁船 プレイン ソレイユ、2.4トン ON3-510385（漁船登録番号）、太陽がいっぱい合同会社 7.18m (Lr) ×2.77m×1.32m、FRP ガソリン機関、船外機、183.9kW、平成31年4月 第294-25793号（船舶検査済票の番号） 4サイクル、回転数毎分5,800、6気筒、ボア89mm、使用燃料ガソリン、平成30年11月機関製造 （写真1 参照）

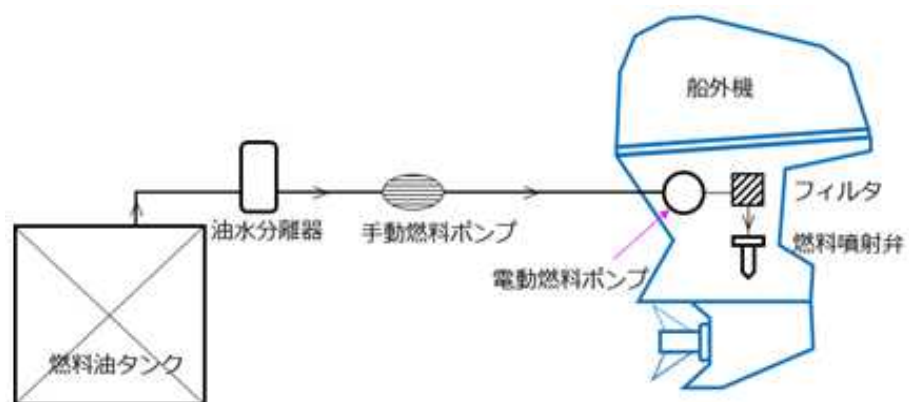
図1 燃料油配管系統概略図

- ① 電動燃料ポンプの電動機の端子は、飛散した海水が付着して腐食し、電気配線が断線していた。同配線は、腐食と機関振動によって断線したと推測された。
- ② 電動燃料ポンプ及び電動機のケーシングには発錆があったものの、作動には支障がなかった。
- ③ 冷却海水配管系統の通水を確認する目的で機関カバ下部に設けられた検水口（以下「検水口」という。）に接続するプラスチック製配管（以下「本件検水管」という。）は、機関カバの取付座から外れていた。本件検水管は、機関を運転していた本インシデント当時、外れて振れ、機関カバ内で海水が漏水及び飛散していたと推測された。（図2参照）

<p>水口から排出されていることもあって、同カバを外して点検する必要性を感じなかったため、令和3年に専門業者による機関のメンテナンスを受けてから約1年間、自ら同カバを外した機関の点検をしたことがなかった。</p> <p>(3) ライフジャケットの着用に関する情報</p> <p>船長及び釣り客3人は、いずれもライフジャケットを着用していた。</p>
<p>分析</p> <p>乗組員等の関与</p> <p>船体・機関等の関与</p> <p>気象・海象等の関与</p> <p>判明した事項の解析</p>	<p>あり</p> <p>あり</p> <p>なし</p> <p>本船は、機関下部カバを外した機関の点検が約1年間行われておらず、検水管の取付部分が機関運転時の振動により緩み、漏洩した海水が電動燃料ポンプの電動機端子を腐食させた状態において、漂流中、同電動機の電気配線が機関振動等により断線したことから、電動燃料ポンプが運転できず、燃料油の供給が停止して、機関が始動できなくなり、運航不能となったものと考えられる。</p> <p>船長は、ふだん発航前検査等において、冷却海水が機関の検水口から排出されていることを確認しており、また、電動燃料ポンプの端子が腐食して配線が断線するには時間を要することから、機関カバ内部での冷却海水の漏水は、検水管が取付座から外れかけた状態で始まり、漏水部から電動燃料ポンプ及びその端子に飛散しており、その後、検水管が取付座から外れたものと考えられるが、冷却海水の漏水が始まった時期を明らかにすることはできなかった。</p> <p>電動燃料ポンプ及びその関連電気配線並びに検水管は、船外機の下部機関カバの内側に取り付けられており、船長は、海水が検水口から排出されていることもあって、同カバを外して点検する必要性を感じなかったことから、約1年間、同カバを外して機関を点検したことがなかったものと考えられる。</p>
<p>原因</p>	<p>本インシデントは、本船が、機関下部カバを外した点検が約1年間行われておらず、検水管の取付部分が機関運転時の振動により緩み、漏洩した海水が電動燃料ポンプの電動機端子を腐食させた状態において、漂流中、同電動機の電気配線が機関振動等により断線したため、電動燃料ポンプが運転できず、燃料油の供給が停止して、機関が始動できなくなったことにより発生したものと考えられる。</p>

<p>再発防止策</p>	<p>今後の同種事故等の再発防止に役立つ事項として、次のことが考えられる。</p> <ul style="list-style-type: none"> ・ 小型船舶の船長は、発航前検査において機関カバを取り外し、機関付属装置の電気配線における端子の腐食、取付等の状態、検水管等の配管の接続状態を目視及び触手で確認すること。

<ul style="list-style-type: none">・ 小型船舶の船長は、機関の電気配線及び配管について、機関製造メーカーが推奨する定期点検を行うこと。また、専門業者による機関カバ全体を外した定期的な点検及び保守を行うことが望ましい。・ 小型船舶の船長は、電動燃料ポンプが作動しないときに備えて、手動燃料ポンプによる機関運転方法を理解しておくこと。本船外機の製造メーカーは、手動燃料ポンプによる機関の運転を、ユーザーに対し、販売店、代理店等を通じて、周知することが望ましい。
--	--

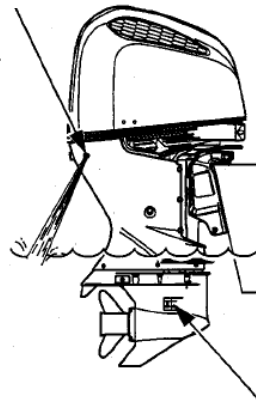
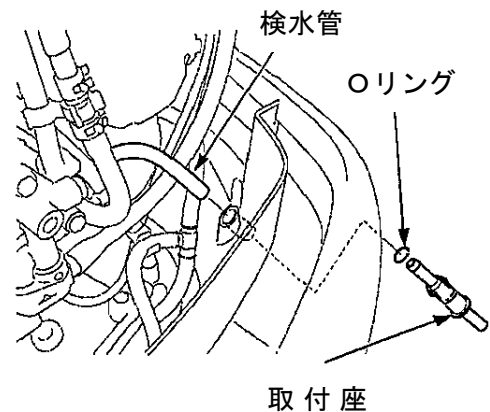
図2 機関の検水口と検水管

- ① 船長は、発航前検査において、機関カバを開けて、機関外観の目視、オイル類の点検等を行い、燃料をタンクに満タンに給油するようにしていた。
- ② 船長は、機関始動後、海水が検水口から排出されていることをよく見るようにしていた。
- ③ 本件検水管は、機関カバ下部に接続されて機関本体の陰となっているので、点検者から見えづらい場所にある構造となっていた。船長は、発航前検査等において、検水管の接続までは点検をしておらず、検水管が取付座から緩んで外れたのは、機関運転時の振動の影響によるものと考えていた。
- ④ 電動燃料ポンプ及びその関連電気配線並びに検水管は、船外機の下部機関カバの内側に取り付けられており、船長は、海水が検

機関修理業者は、本件検水管の状態及び機関カバを取り外した確認について、専門業者による定期的な点検を推奨していた。

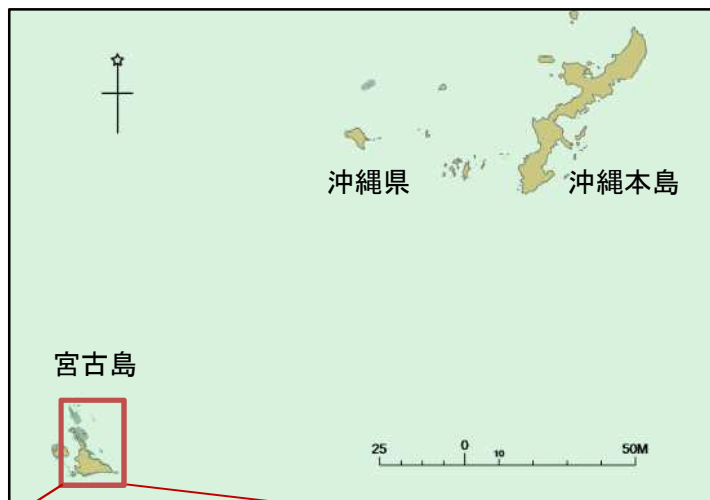
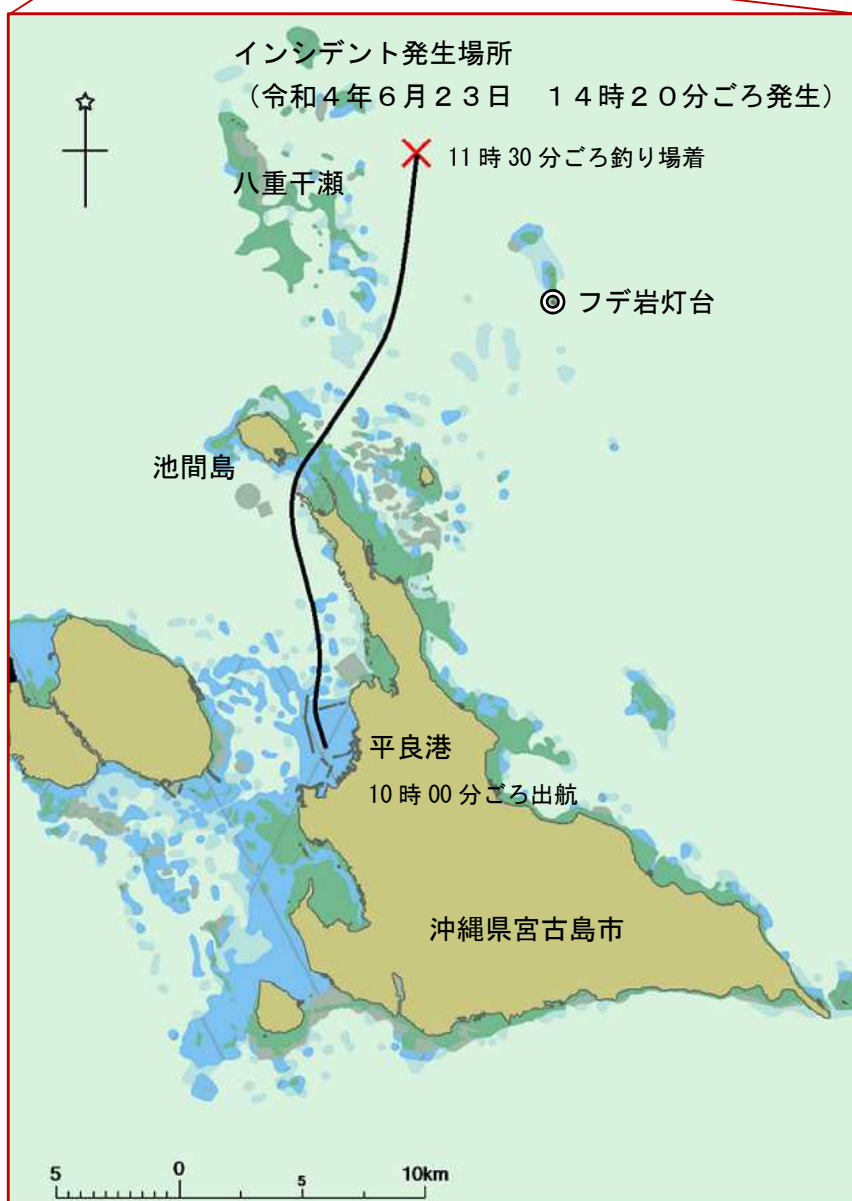
付図1 インシデント発生経過概略図

死傷者等	なし
損傷	なし
気象・海象	気象：天気 晴れ、風向 南、風速 約7m/s、視界 良好 海象：波高 約1.3m
インシデントの経過	<p>本船は、船長ほか1人が乗り組み、釣り客3人を乗せ、令和4年6月23日10時00分ごろ遊漁の目的で宮古島市平良港を出航し、宮古島市池間島の北方沖にある八重干瀬東方の釣り場に着き、11時30分ごろから漂泊して釣りを開始した。</p> <p>船長は、14時00分ごろ、釣り客が釣りを終えたところで船外機（以下「機関」という。）を始動しようとしたところ、始動ができず、14時20分ごろ、118通報を行い、救助を依頼した。</p> <p>本船は、船首からシーアンカーを海中に投入して漂流中、来援した巡視艇から海上保安官2人が乗り移ってきて機関を確認し、燃料が供給されていないとの指摘を受けたので、手動燃料ポンプにより燃料油配管系統をポンプアップしたところ、機関の再始動が可能となった。</p> <p>本船は、船長が操船し、海上保安官が手動燃料ポンプを使用しながら、自力航行により出航地に帰航した。</p> <p>本船は、本インシデント後、機関修理業者により点検が行われた結果、機関の燃料油系統にある電動ポンプ（以下「電動燃料ポンプ」という。）に不具合が生じて燃料油が供給されず、機関が停止したことが判明した。</p> <p>機関製造メーカーの担当者は、機関において電動燃料ポンプに不具合があった場合、応急的に手動燃料ポンプによる機関の運転を推奨するとのことであった。船長は、本インシデント当時、手動燃料ポンプの操作による機関の運転方法を知らず、また、操縦席と手動燃料ポンプの場所が離れているので、自分だけでは対応が難しいと思った。</p> <p>（図1 参照）</p>
その他の事項	<p>(1) 電動燃料ポンプの状態に関する情報</p> <p>機関修理業者は、電動燃料ポンプの修理を行った際、次のことを</p>
