# 船舶インシデント調査報告書

令和5年9月20日

運輸安全委員会（海事専門部会）議決

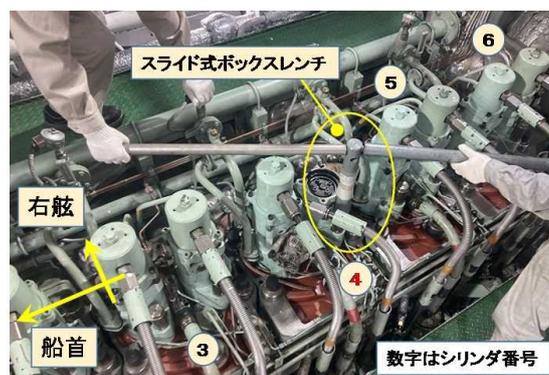
写真1 A社担当者等による本件吸気弁の交換風景

本件ボルトA用の専用工具は、ハンドルの長さが約40cmと短く、標準的な体型の男性1人が補助具を使用することなく生じさせることができるトルクが約400Nmであるので、両手でスライド式ボックスレンチを使用しても、必要トルクを与えることが困難であった。

A社担当者は、今回の修理時、ボックスレンチのハンドルの両側に補助具として約60cmのパイプをそれぞれ1本ずつ繋いで延長させ、2人掛かりで本件ボルトAを緩めていた。（写真1参照）

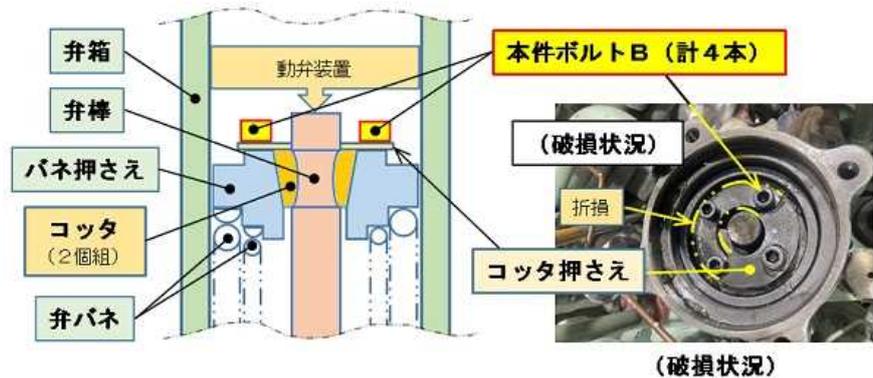
図1 本件吸気弁のバネ押さえ等の配置及び破損状況

- (1) 本件吸気弁は、「弁棒」と「バネ押さえ」との位置決め等を担う「コッタ」の抜け止めの役割を担う部品「コッタ押さえ」（一般構造用圧延鋼材製、外径約82mm、内径約34mm、厚さ約4.5mm）を締め付ける「六角穴付きボルト」（焼き入れクロムモリブデン鋼製、M10、1弁あたり4個使用、以下「本件ボルトB」という。）が緩み、コッタが外れるとともにコッタ押さえが3つに割れていた。（図1参照）

- (2) 弁棒（耐熱鋼製）は、コッタが外れるとともに拘束が解かれ、シリンダ内の燃焼室側に約25mm落下して軸心が振れた状態で運転が続いていたので、軽微な曲損等が生じていた。
- (3) 他のシリンダの吸気弁及び排気弁の全ての六角穴付きボルトを点検したところ、幾つかの同ボルトに緩みが生じていた。
- (4) 本件ボルトB等が緩んだ要因を検証した結果、前回整備時に同ボルトを締め付けた際、コッタとコッタ押さえが接触して互いに干渉し、十分に締め付けられていなかったものと推測する。

る際、コッタ押さえとコッタが干渉しないように、コッタ押さえの形状変更を行うとともに、本件ボルトBの締め付けを「トルク締め」に変更し、本船等に新型コッタ押さえと共に本件ボルトBの締め付け要領書を配布し始めた。

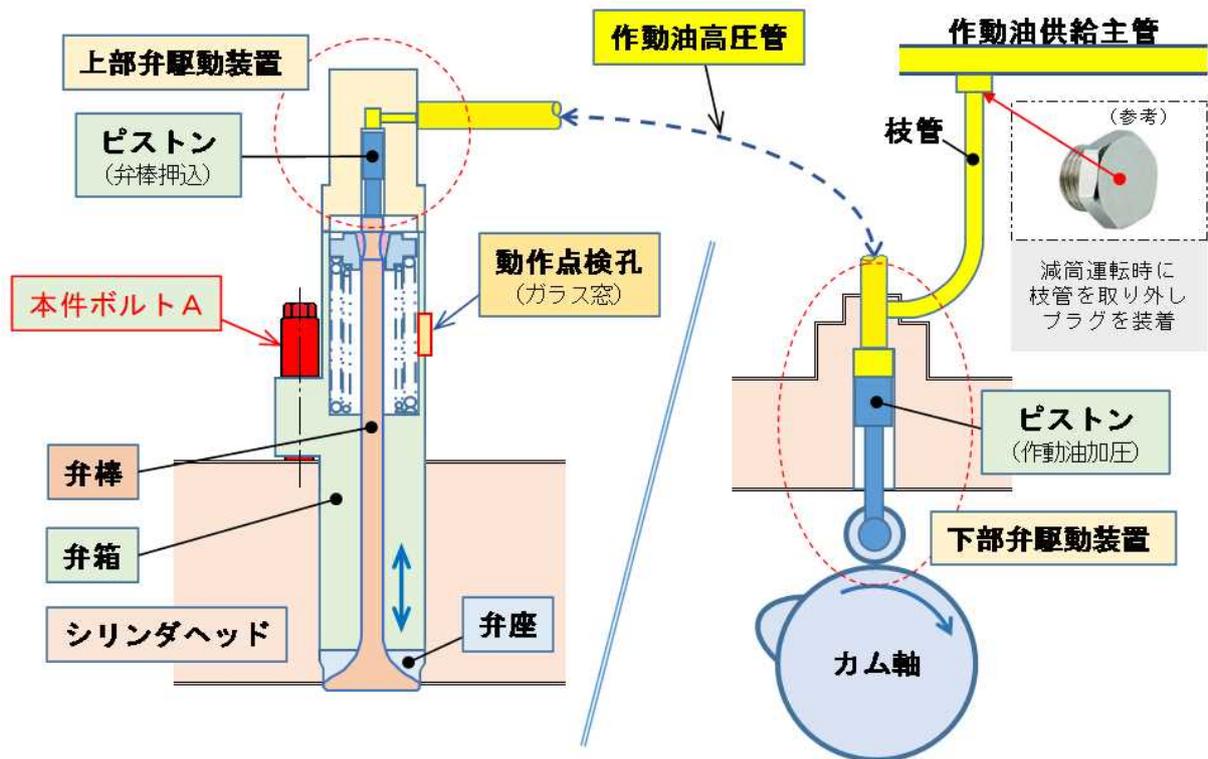
付図2 吸気弁／排気弁の各部品配置及び駆動装置概要図

本船の主機の吸気弁及び排気弁は、動弁方式が従来のプッシュロッド及びロッカーアームを用いたものに代えて作動油の油圧で駆動するものであり、カム軸に油圧ポンプが、弁頂部に油圧ピストンが、弁ごとにそれぞれ装備され、カム軸の回転により吸気弁側が約10MPaに、排気弁側が約20MPaに加圧された作動油が弁頂部に導かれて弁の開弁動作を行っていた。

本船の主機の吸気弁は、1シリンダ当たり1組装備されており、シリンダカバーを取り外すことなく交換できるように、排気弁と同様に弁箱型が採用されており、弁の開閉動作を目視で確認できるように弁箱側部のカム軸側に動作点検孔（ガラス窓）が備えられていた。
