船舶インシデント調査報告書

インシデント種類	運航不能（機関故障）
発生日時	令和4年7月3日 09時59分ごろ
発生場所	千葉県鴨川市鴨川湾南方沖 江見港前島灯台から真方位138° 4.3海里（M）付近 （概位 北緯35° 00.2′ 東経140° 07.2′）
インシデントの概要	漁船第三神徳丸は、航行中、逆転減速機が使用できず、主機が運転できなくなり、運航不能となった。
インシデント調査の経過	令和4年11月17日、本インシデントの調査を担当する主管調査官（横浜事務所）を指名した。 なお、後日、1人の地方事故調査官を新たに指名した。 原因関係者から意見聴取を行った。
事実情報 船種船名、総トン数 船舶番号、船舶所有者等 L×B×D、船質 機関、出力、進水等	漁船 第三神徳丸、119トン MZ1-348（漁船登録番号）、有限会社神徳水産 37.70m×5.69m×2.48m、FRP ディーゼル機関、720kW、平成10年3月26日 （写真1参照） <div style="text-align: center;">

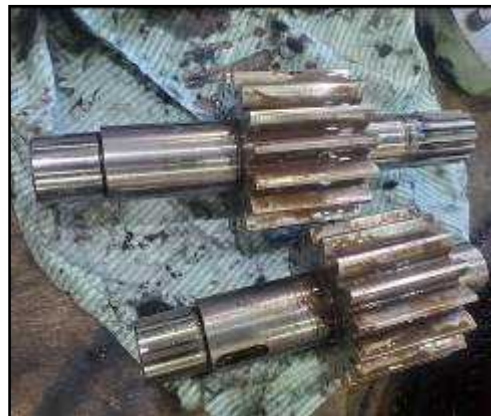
写真2 逆転減速機のクラッチ作動油ポンプ

クラッチ作動油ポンプは、本インシデント後に修理の目的で、開放されて点検された際、付着した作動油が茶色く濁っていた。

本船の逆転減速機等の整備認定事業者は、本インシデント後、逆転減速機の作動油は汚れており、作動油が劣化し、潤滑の効果が低下したのに気付かなかったので、本船の作動油の管理不足により発生したものと推定した。

作動油は、酸化、内部部品の細かい摩耗粉及び異物混入により色が茶色く濁る。

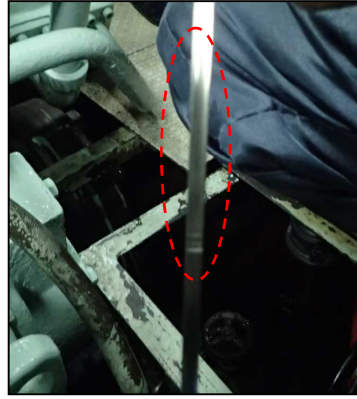
写真3 現場調査における作動油の状態

ゲージ棒に付着した作動油は、現場調査において、濁っていなかった。(写真3参照)
