# 船舶インシデント調査報告書

| インシデント種類 | 運航不能（機関故障） |
| 発生日時 | 令和5年5月6日 12時30分ごろ |
| インシデントの概要 | プレジャーボート（船名なし）は、漂泊中、船外機の運転ができなくなり、運航不能となった。 |

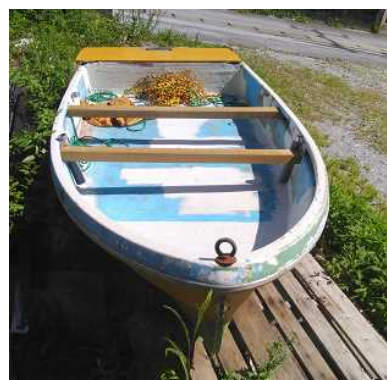
写真1 本船

| <b>事実情報</b><br>船種船名、総トン数<br>船舶番号、船舶所有者等<br>L×B×D、船質<br>機関、出力、進水等 | プレジャーボート（船名なし）、総トン数なし<br>なし、個人所有<br>約3.60m×約1.36m×約0.6m、FRP<br>ガソリン機関、船外機、1.47kW、不明<br>4サイクル、回転数毎分6,000、1気筒、ボア45mm、使用燃料ガソリン、令和元年12月機関製造<br>（写真1 参照） |

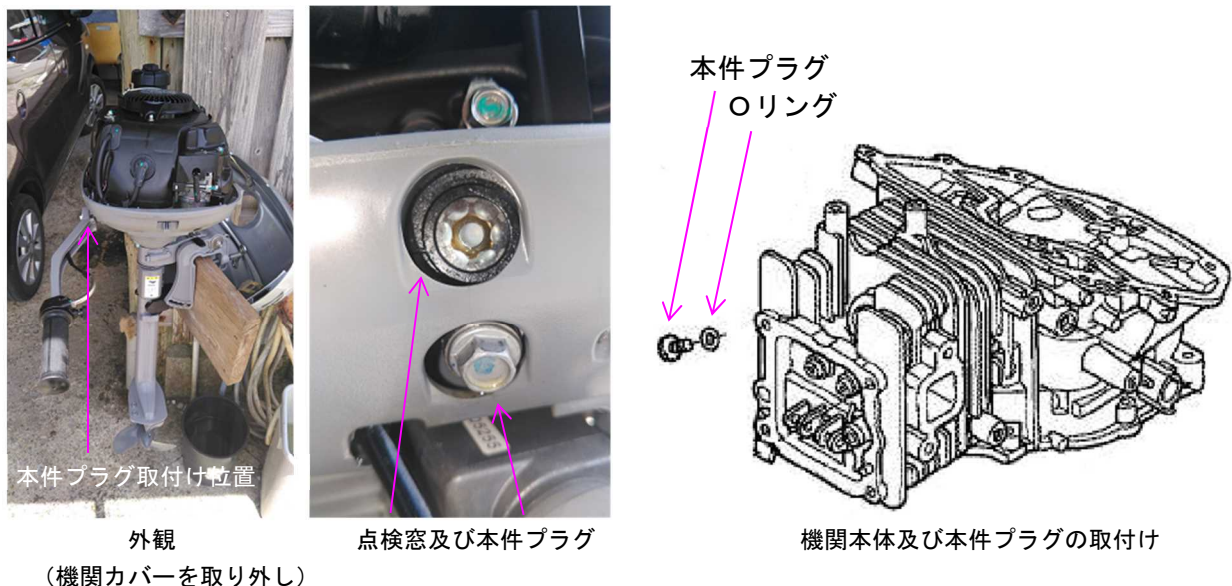
図１ 船外機の機関

- ③ 本件プラグは、Ｏリングを取り付けてエンジンオイルの密封を行うようになっていたが、本インシデント当時、同Ｏリングが取り付けられていなかったため、本件プラグが取付座に密着していない状態であった。

船外機の取扱説明書には、エンジンオイルの交換の際、本件プラグを外して同オイルを抜き出した後、新しいＯリングを本件プラグに取り付け、手で締め、更にボックスレンチを使用してしっかりと締め付けるよう記載されていた。

- ④ 操縦者は、船外機の機関の本件プラグが緩んだ状態で、本船が出発した後、船外機を運転するうちに本件プラグが機関の振動で更に緩んでエンジンオイルが漏れ出したので、油量の低下に気付かずにクランク軸受等の潤滑が悪くなって、金属接触して摩擦が大きくなり、運転ができなくなったと本インシデント後に思った。

| <b>原因</b> | <p>本インシデントは、本船が、船外機の機関の本件プラグが緩んでいる状態で辺土名漁港を出発し、振動により更に緩んで、機関のエンジンオイルが本件プラグから漏えいしたため、操縦者が油量の低下に気付かず、クランク軸受等の潤滑が悪くなって、船外機の運転ができなくなったことにより発生したものと考えられる。</p> |

| | <p>準じた船体及び船外機の点検を行い、点検窓の油量及びオールドレンプラグの緩みの有無を確認し、要すれば給油及び同プラグの増締めを行うこと。</p> <ul style="list-style-type: none"> <li>・プレジャーボートの操縦者は、船外機の機関のオールドレンプラグが適正なＯリング等によりシールされていることを確認すること。</li> <li>・プレジャーボートの操縦者は、同乗者と共に救命胴衣を着用すること。</li> <li>・プレジャーボートの操縦者は、操縦免許を取得すること。</li> <li>・プレジャーボートの操縦者は、所有して航行させる小型船舶について、関連法令にある①の適用除外を除いて登録を行い、②の適用除外を除いて船舶検査を受検すること。</li> </ul> <p>① 推進機関を有する長さ３メートル未満の船舶であって、当該推進機関の連続最大出力が２０馬力未満のもの。</p> <p>② 長さ３メートル未満の船舶であって、推進機関の連続最大出力が１．５キロワット未満のもの。</p> |
