## 船舶インシデント調査報告書

インシデント種類	運航不能（機関故障）
発生日時	令和5年2月25日 09時00分ごろ
発生場所	岩手県釜石市尾崎東方沖 陸中尾崎灯台から真方位100° 1,000m付近 (概位 北緯37° 49.3′ 東経141° 24.5′)
インシデントの概要	漁船 <sup>ほうせん</sup> 宝泉丸は、操業中、主機の運転ができなくなり、運航不能となった。
インシデント調査の経過	令和5年3月8日、本インシデントの調査を担当する主管調査官（仙台事務所）ほか1人の地方事故調査官を指名した。 原因関係者から意見聴取を行った。
事実情報 船種船名、総トン数 船舶番号、船舶所有者等 L×B×D、船質 機関、出力、進水等	漁船 宝泉丸、4.9トン IT3-44347（漁船登録番号）、個人所有 12.73m (Lr) × 3.24m × 1.01m、FRP ディーゼル機関、船内機、450.00kW、平成25年3月4日 4サイクル、回転数毎分2,160、6気筒、ボア142.9mm、使用燃料軽油、平成25年1月機関製造 第210-56569号（船舶検査済票の番号）
乗組員等に関する情報	船長 74歳 一級小型船舶操縦士・特殊小型船舶操縦士・特定 免許登録日 昭和50年5月22日 免許証交付日 平成31年1月31日 (令和6年9月28日まで有効)
死傷者等	なし
損傷	なし
気象・海象	気象：天気 晴れ、風向 北西、風力 3、視界 良好 海象：波向 北西、波高 約1.0m
インシデントの経過	本船は、船長が1人で乗り組み、令和5年2月25日06時00分ごろ、一本釣り漁業の操業を行う目的で、岩手県釜石市尾崎白浜漁港を出港して、07時00分ごろ釜石市尾崎東方沖の漁場に到着し、主機を中立運転後、船尾部に移動して操業を開始した。 本船は、09時00分ごろ警報が吹鳴して主機が停止したので、船長が、操舵室に戻って機関制御盤の警報モニタ画面を確認したとこ

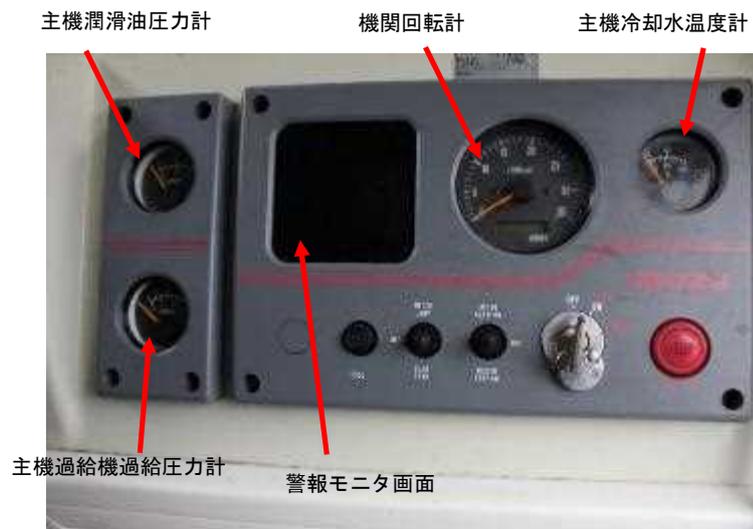
ろ、主機冷却水（海水）温度高の表示とともに主機冷却水温度計も80℃付近を指していた。（写真1参照）

写真1 機関制御盤の状況

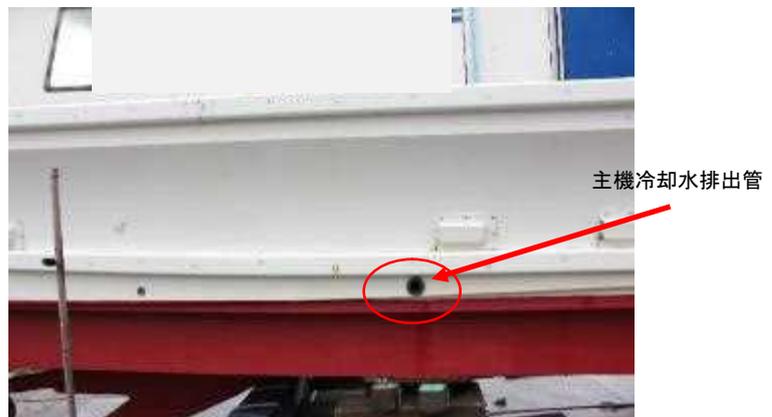
船長は、主機冷却水温度高の警報が解除されるのを待って、主機の始動を試みたところ、中立運転状態となったものの、船体右舷外板中央付近に設けられた主機冷却水排出管から冷却水が排出されていないことを認めた。（写真2参照）

写真2 船体右舷外板の状況

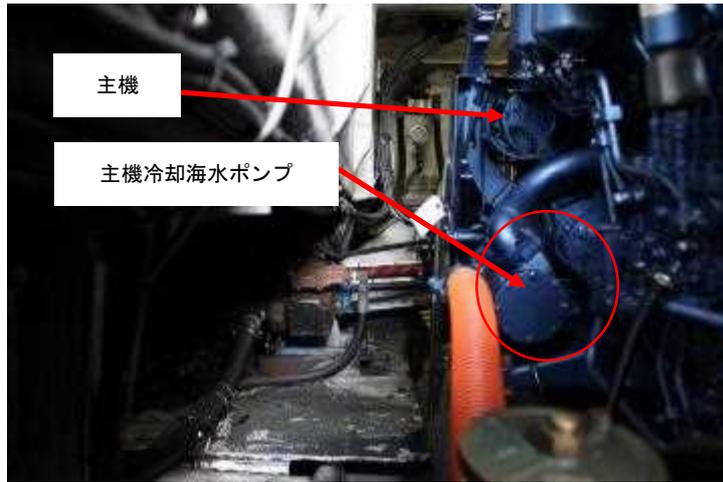
本船は、機関製造会社代理店が点検を行った結果、主機冷却海水ポンプのインペラが破損していることが分かり新品のインペラと取り替えられた。（写真3、写真4参照）

写真3 主機冷却海水ポンプの状況

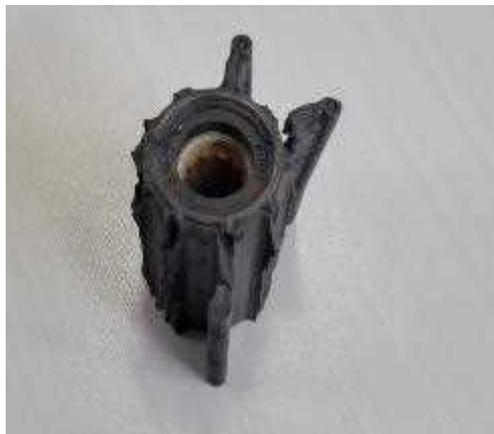
写真4 主機冷却海水ポンプのインペラ（ゴム製）  
（9枚のうち、8枚が破損等）

<p>乗組員等の関与 船体・機関等の関与 気象・海象等の関与 判明した事項の解析</p>	<p>あり あり なし</p> <p>本船は、主機冷却海水ポンプの点検及びインペラの取替えが長年にわたり行われていない状況下、尾埼東方沖において操業中、主機冷却海水ポンプのインペラが破損し、主機に供給する冷却水が途絶えたことから、冷却清水温度が上昇して主機の運転ができなくなり、運航不能となったものと考えられる。</p> <p>船長は、主機を整備する際、主機冷却海水ポンプの点検及びインペラの取替えを長年にわたり行っていなかったことから、主機冷却海水ポンプのインペラの経年による劣化状況を把握していなかったものと考えられる。</p>
<p><b>原因</b></p>	<p>本インシデントは、本船が、主機冷却海水ポンプの点検及びインペラの取替えが長年にわたり行われていない状況下、尾埼東方沖において操業中、主機冷却海水ポンプのインペラが破損し、主機に供給する冷却水が途絶えたため、冷却清水温度が上昇して主機の運転ができなくなったことにより発生したものと考えられる。</p>
<p><b>再発防止策</b></p>	<p>船長は、本インシデント後、主機を整備する際、主機冷却海水ポンプの点検を必ず行ってインペラの状態を確認することにした。</p> <p>今後の同種事故等の再発防止に役立つ事項として、次のことが考えられる。</p> <ul style="list-style-type: none"> <li>・ 船長は、代理店に依頼して主機を整備する際、主機冷却海水ポンプの点検を行ってインペラの状態を観察し、必要に応じて新品のインペラに取り替えること。</li> <li>・ 船長は、始業点検で冷却水排出量を観察すること。</li> </ul>
