船舶インシデント調査報告書

インシデント種類	運航不能（機関故障）
発生日時	令和5年6月4日 08時00分ごろ
発生場所	沖縄県 ^{くしがみ} 国頭村 ^{へど} 辺戸岬西方沖 辺戸岬灯台から真方位289° 710m付近 （概位 北緯26° 52.1′ 東経128° 14.4′）
インシデントの概要	ミニボート（船名なし）は、航行中、船外機の運転ができなくなり、運航不能となった。
インシデント調査の経過	令和5年6月15日、本インシデントの調査を担当する主管調査官（那覇事務所）を指名した。 なお、後日、1人の地方事故調査官を指名した。 原因関係者から意見聴取を行った。
事実情報 船種船名、総トン数 船舶番号、船舶所有者等 L×B×D、船質 機関、出力、進水等	ミニボート（船名なし）、総トン数なし なし、個人所有 約3.0m×約1.1m×約0.45m、FRP ガソリン機関、船外機、1.47kW、平成30年3月 4サイクル、回転数毎分6,000、1気筒、ボア45mm、使用燃料ガソリン、機関製造年月不詳

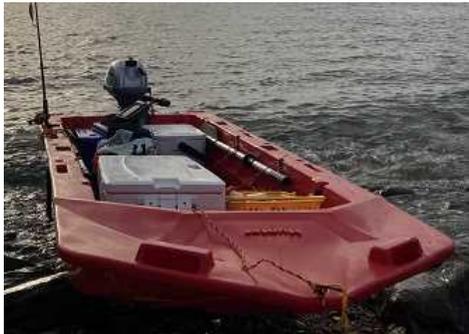
写真1 本船
乗組員等に関する情報	操縦者 26歳 一級小型船舶操縦士 免許登録日 令和元年11月19日 免許証交付日 令和4年5月6日 （令和6年11月18日まで有効）
死傷者等	なし

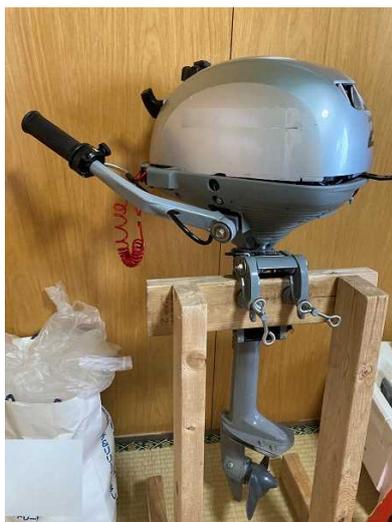
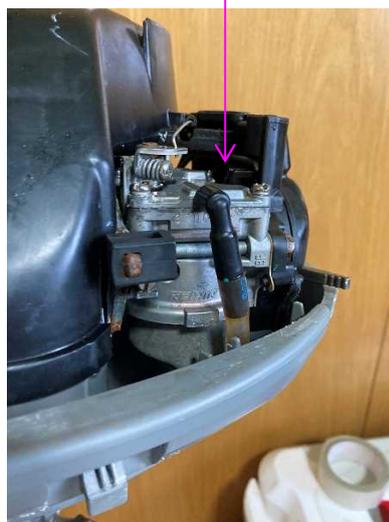
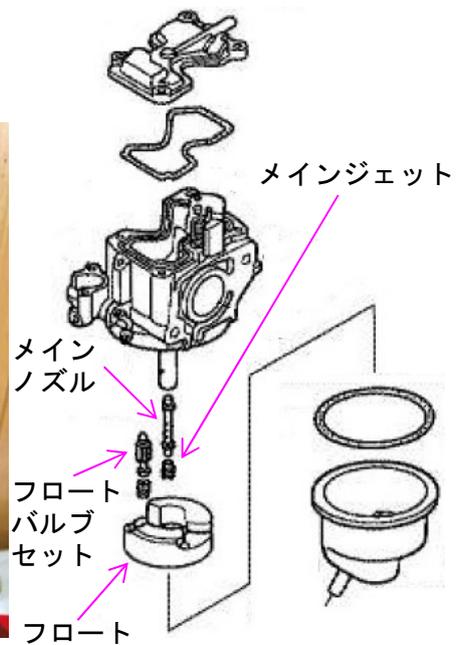
図2 キャブレターの構造

操縦者は、本インシデント当時、本船が、波で船体が大きく動揺した際、燃料油タンクの錆等が浮き上がって、船外機の燃料油配管に流れ出したので、キャブレターの燃料油が詰まり、同機が運転できなくなったと推測した。(図2参照)

本船は、給油の際に本件携行缶の錆等が船外機の燃料油タンクに混入した状態で、辺戸岬西方沖を南南西進中、波で船体が大きく動揺した際、同タンクの錆等が浮き上がって、同機の燃料油配管に流れ出したことから、キャブレターの燃料油が詰まり、同機が運転できなくな

<p>り、運航不能となったものと考えられる。</p> <p>操縦者は、本件携行缶の内壁が、水蒸気が結露した水分により腐食することを知っていたが、本インシデント当時、使用開始から1年半ほどしか経過していなかったことから、内壁が腐食して発錆しているとは思わなかったものと考えられる。</p> <p>船外機は、本インシデント当日、4か月ぶりの運転であり、試運転では正常に始動でき、その後の始動が良好で、また、アイドル運転も安定していたことから、キャブレターの分解洗浄が行われていなかったものと考えられる。</p>
原因	<p>本インシデントは、本船が、給油の際に本件携行缶の錆等が船外機の燃料油タンクに混入した状態で、辺戸岬西方沖を南南西進中、波で船体が大きく動揺した際、同タンクの錆等が浮き上がって、同機の燃料油配管に流れ出したため、キャブレターの燃料油が詰まり、同機が運転できなくなったことにより発生したものと考えられる。</p>
再発防止策	<p>今後の同種事故等の再発防止に役立つ事項として、次のことが考えられる。</p> <ul style="list-style-type: none"> ・ ミニボートの操縦者は、燃料油携行缶の内壁が、水蒸気が結露した水分により腐食して発錆することなどに注意し、給油時には、錆やゴミを船外機の燃料油タンクに混入させないこと。また、同携行缶は、ステンレス製のものが望ましい。 ・ ミニボートの操縦者は、船外機の使用間隔が長期間空いた場合、キャブレターのオーバーホールを含めて点検及び整備をすること。

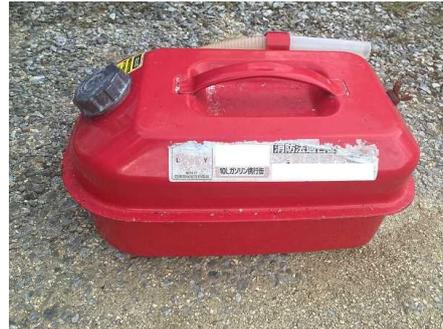
図3 本件携行缶

- ① 操縦者は、ふだん、船外機の燃料油タンクには、同タンクの残油に新しい燃料油を継ぎ足す給油方法を行っており、本インシデント当日の出発前、同タンクに約0.2ℓの残油がある状態で、燃料油携行缶（以下「本件携行缶」という。）から約1ℓの給油を行った。（図3参照）

- ② 操縦者は、船外機の機関のキャブレター内の錆等が、自身の経験から燃料油を入れていた鋼製の本件携行缶の内壁が腐食したものであると推測した。

操縦者は、本件携行缶の内壁が、水蒸気が結露した水分により腐食することを知っていたが、本インシデント当時、使用開始から1年半ほどしか経過していなかったため、船外機の燃料油タンクに給油した本件携行缶の内壁が、腐食して発錆しているとは思わなかったものと考えられる。
