船舶インシデント調査報告書

インシデント種類	運航阻害
発生日時	令和5年6月8日 15時10分ごろ
発生場所	沖縄県渡嘉敷村ナガンヌ島北北西方沖 ナガンヌ島北西方灯標から真方位344° 5.3海里（M）付近 （概位 北緯26° 21.7′ 東経127° 30.0′）
インシデントの概要	旅客船兼自動車渡船ニューフェリーあぐには、南東進中、燃料油の供給ができなくなり、運航が阻害された。
インシデント調査の経過	令和5年6月19日、本インシデントの調査を担当する主管調査官（那覇事務所）ほか1人の地方事故調査官を指名した。 原因関係者から意見聴取を行った。
事実情報 船種船名、総トン数 船舶番号、船舶所有者等 L×B×D、船質 機関、出力、進水等	旅客船兼自動車渡船 ニューフェリーあぐには、698トン 143831、沖縄県粟国村 72.00m×12.50m×7.34m、鋼 ディーゼル機関2基、5,296kW（合計）、令和2年3月 （写真1 参照）

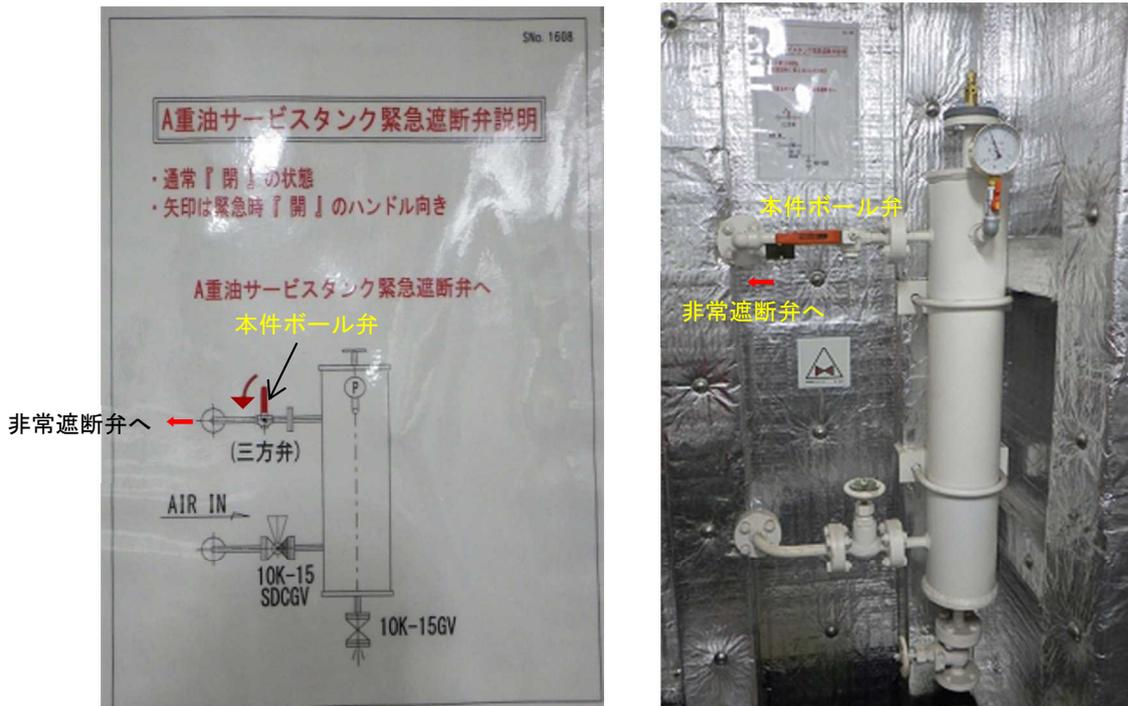
図2 本件説明書き及び非常遮断弁操作装置

<p>図1 車両甲板の甲板倉庫がある場所</p>	
	<p>船長は、A重油タンクの非常遮断弁（以下単に「非常遮断弁」という。）の操作空気用ボール弁（以下「本件ボール弁」という。）のハンドルが配管と平行となっており、令和2年の就航以来掲示されている非常遮断弁の操作に関する説明書き（以下「本件説明書き」という。）では、通常時、本件ボール弁を配管に対して直角としておくことが表記されていることに気付いた。（図2参照）</p>

船長は、非常遮断弁の操作空気が供給されている状態であると思ったので、機関長に確認を依頼し、機関長は、本件ボール弁の開閉状態が本件説明書きと異なっていることを確認し、通常時の状態に戻しても問題ないと判断して、15時07分ごろ、本件ボール弁のハンドルを配管に対して上方に直角とした。

実際には、本件説明書きが誤っており、本件ボール弁のハンドルを配管に対して上方に直角とすると、本件ボール弁が開の状態となって、操作空気が非常遮断弁に供給されるようになっていた。

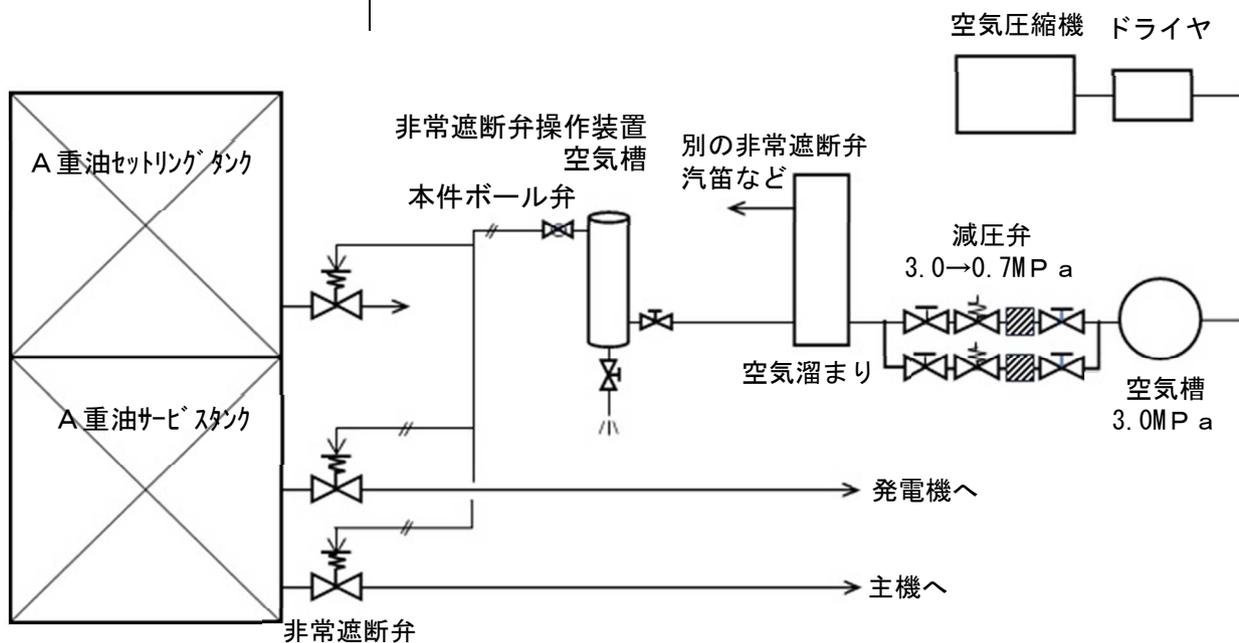
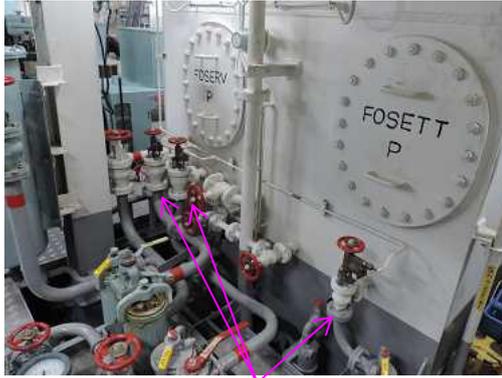
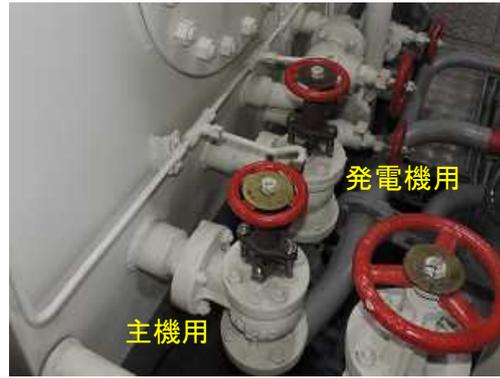
図3 燃料油配管系統及び圧縮空気系統の概略

本インシデントに関連した燃料油配管系統及び圧縮空気系統の概略は、図3のとおりであった。

非常遮断弁は、A重油タンクの取出し部に設置され、約0.7MPaの操作空気が本件ボール弁から供給されると非常遮断弁のアクチュエータに流れて弁が閉鎖し、A重油の供給を遮断するものであった。

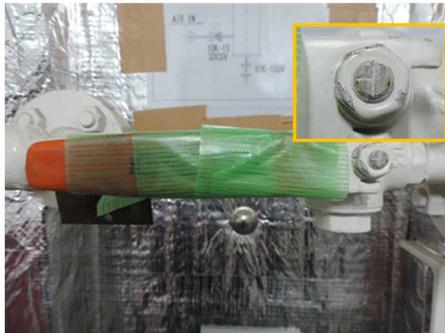
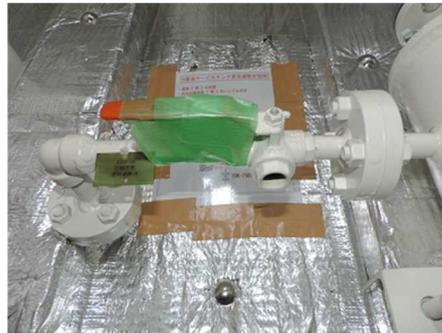
図4 本件ボール弁

本件ボール弁は、三方弁であり、弁棒頂部には流体が流れる流路の刻印が刻まれて、刻印と操作空気の流路が図4のとおりであったが、本インシデント当時、弁棒頂部にペンキが塗装されており、流路の刻印を確認できない状態であった。

本件ボール弁は、ハンドルが配管と平行であれば弁が閉の状態であり、ハンドルを配管に対して上方に直角であれば弁が開の状態であり、操作空気が非常遮断弁に供給されるようになっていた。

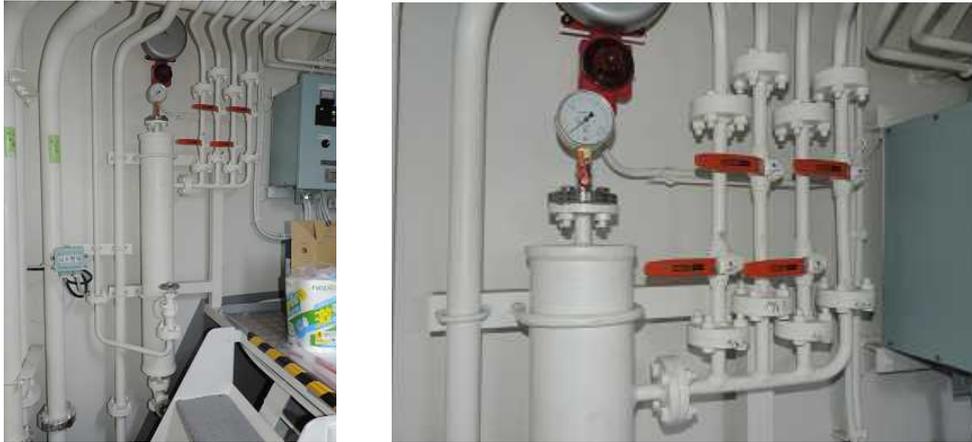
図5 主機等の非常遮断弁操作装置及び主機等用ボール弁

本船の主機2基及び発電機2基には、燃料油入口側にそれぞれ非常遮断弁が設置されており、機関監視室右舷側のスペースに設置された三方ボール弁（以下「主機等用ボール弁」という。）を操作することで圧縮空気を供給し、遠隔で閉鎖操作ができるようになっていた。

なお、主機等用ボール弁は、ハンドルが配管に直角であれば弁が閉の状態、ハンドルが配管に平行であれば弁が開の状態であり、本件ボール弁の操作方法と異なっていた。

※このハンドル位置で弁が閉の状態である

<p>ること。</p> <ul style="list-style-type: none">・船舶所有者は、ヒューマンエラーを回避する観点から、非常遮断弁の操作空気配管の模様替えを行い、本件ボール弁及び主機等用ボール弁に同種類の弁を採用し、操作方法を統一することが望ましい。・造船所は、非常遮断弁のような非常設備の説明書きを作成する際、設計部署担当者が、現場作業を行う造船部署担当者に装置の作動、ボール弁の流路等を聞くこと、又は、効力試験に立ち会うことにより、正確な操作方法を表記すること。また、船員のヒューマンファクターの観点から、設計段階から建造船舶のボール弁の操作方向を統一することが望ましい。
--	-------------------------------------------------------------------------------------------------------------------------------------------------------------------------------------------------------------------------------------------------------------------------------------------------------------------------------------

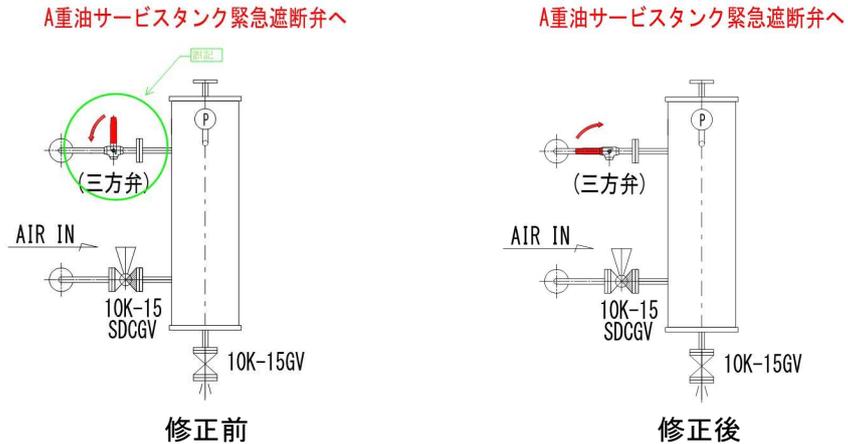
図6 本件説明書きの修正前後

① 本船は、本インシデント当時、本件説明書きにおいて、図6の修正前のおり本件ボール弁のハンドルを配管に平行とすると、弁が開の状態となって操作空気が非常遮断弁に供給されるという誤った表記がなされていたが、実際には、図6の修正後のおりハンドルを配管に対して上方に直角とすると、操作空気が供給されるようになっていた。

造船所担当者は、本件説明書きが、設計者が非常遮断弁操作装置の関係諸弁を現場で確認した際、非常遮断弁の実際の作動状況を確認しなかったため、実際の操作方法と異なった本件ボール弁の開閉状態を認識して、誤った表記で作成された可能性があると推測した。

機関長は、本インシデント当時、ふだん余り見ない本件ボール弁の操作方法の記憶が曖昧となっていたため、修正前の本件説明書きを見た際、主機等用ボール弁と同様に、本件ボール弁のハンドルが配管に平行であれば弁が開の状態であると思って、ハンドルを配管に対して上方に直角となるよう操作を行っ

② 本船を建造した造船所（以下「造船所」という。）は、本インシデント後、本件説明書きを修正し、本船は修正後の本件説明書きを所定の場所に掲示した。
