船舶インシデント調査報告書

インシデント種類	運航不能（機関故障）
発生日時	令和5年5月6日 11時40分ごろ
発生場所	沖縄県 ^{くしがみ} 国頭村 ^{へんと} 辺土名漁港北方沖 辺土名港沖防波堤灯台から真方位169°70m付近 （概位 北緯26°45.0′ 東経128°10.7′）
インシデントの概要	ミニボート（船名なし）は、航行中、船外機の運転ができなくなり、運航不能となった。
インシデント調査の経過	令和5年6月16日、本インシデントの調査を担当する主管調査官（那覇事務所）を指名した。 なお、後日、1人の地方事故調査官を指名した。 原因関係者から意見聴取を行った。
事実情報 船種船名、総トン数 船舶番号、船舶所有者等 L×B×D、船質 機関、出力、進水等	ミニボート（船名なし）、総トン数なし なし、個人所有 約3.26m×約1.48m×約0.5m、FRP ガソリン機関、船外機、1.47kW、不明 4サイクル、回転数毎分5,500、1気筒、ボア54mm、使用燃料ガソリン、機関製造2010年式モデル （写真1 参照）

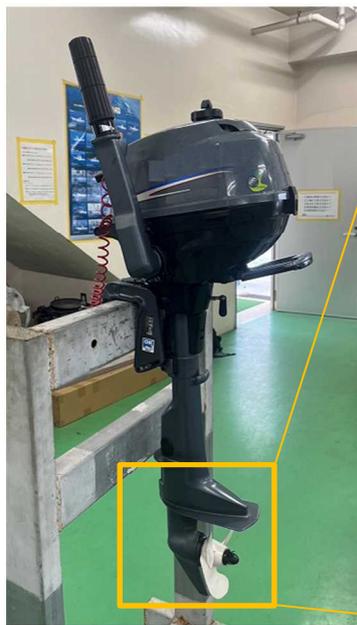
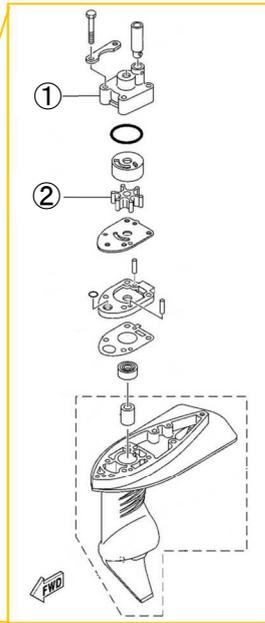
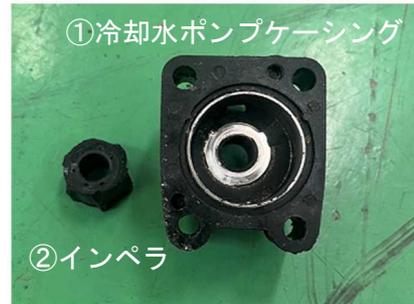
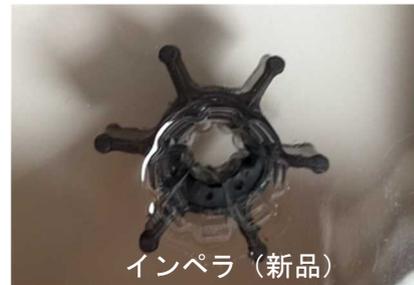
図1 船外機の冷却水ポンプの状態

<p>インシデントの経過</p>	<p>本船は、操縦者ほか大人1人及び子供2人が乗り、釣りの目的で友人の小型船舶（以下「友人艇」という。）と共に、令和5年5月6日11時30分ごろ、辺土名漁港西北西方沖にある釣り場に向けて、同漁港東側の砂浜から出発した。</p> <p>本船は、友人艇の左舷側を並走し、11時40分ごろ、辺土名漁港北方沖を約10km/hの対地速力で西北西進中、船外機が停止し、操縦者がリコイルスタータのロープを引いて再始動操作を行ったものの始動できなかったため、航行不能と判断し、その後、傍らにいた友人艇に連絡を取り、えい航されて釣り場に移動することとした。</p> <p>本船は、12時00分ごろ、友人艇にえい航されて釣り場に到着し、友人艇が船外機を停止し、友人艇と共に漂泊して釣りを開始した。</p> <p>本船及び友人艇は、12時30分ごろ、釣り場を移動しようとして、友人艇の操縦者が、船外機を始動しようとしたところ、始動ができず、その後、12時45分ごろまで再始動を試みたものの、同機関の始動ができず、南方からの風と波によって北北東方に圧流され始めた。</p> <p>友人艇の操縦者は、船外機の始動ができなくなったと判断し、また、本船の船外機も再始動ができない状態であったため、本船に乗船していた同乗者が119番通報を行った。</p> <p>通報を受けた消防司令センターの担当者は、12時48分ごろ118番通報を行い、海上保安庁は、国頭村に所在する水難救済会に救助協力を求め、同会所属の漁船1隻（以下「救助漁船」という。）が救助に向かった。</p> <p>救助漁船は、13時43分ごろ、本船及び友人艇を発見し、本船及び友人艇の乗船者7人を移乗させ、辺土名漁港に向けて本船及び友人艇のえい航を開始した。</p> <p>本船は、友人艇と共に、15時00分ごろ辺土名漁港に帰港した。 （付図1 インシデント発生場所概略図 参照）</p>
<p>その他の事項</p>	<p>(1) 船外機の状態及び修理に関する情報</p> <p>本船の船外機は、本インシデント後、船外機修理業者によって、次のとおり点検及び修理が行われた。</p> <p>① 機関は、始動操作を行ったところ、始動できることが確認された。</p> <p>② 冷却水ポンプは、ラバー製インペラの羽根が破損及び摩耗してなくなり、また、ケーシングが焼損しており、インペラ及びケーシングが新替えされた。</p> <p>（図1 参照）</p>

船外機修理業者は、船外機の試運転を通水せずに行ったことにより、冷却水ポンプのインペラの羽根が破損及び摩耗し、冷却水が送水できなくなって同機関が過熱したので、次のような事象が生じて、船外機の機関が停止したのではないかと推測した。

- ① シリンダライナが過熱して油膜が切れ、ピストンリングとの金属接触により摩擦が大きくなった。
- ② エンジンオイルが過熱して、粘度が下がり、クランク軸受で金属接触して摩擦が大きくなった。

本船は、購入以来、船外機の試運転が陸上で通水されずに行われていたことから、インペラの羽根が破損及び摩耗し、辺土名漁港を出発して同漁港北方沖で航行中、冷却水が送水できず、機関が過熱して停止し、船外機の運転ができなくなり、運航不能となったものと考えられる。

<p>船外機の機関が停止した要因は、本インシデント当時、冷却水が送水できず同機関が過熱したことから、シリンダライナの摺動部等において油膜が切れ、金属接触により摩擦が大きくなったことによるものと考えられる。</p>
原因	<p>本船は、購入以来、船外機の試運転が陸上で通水されずに行われていたため、インペラの羽根が破損及び摩耗し、辺土名漁港を出発して同漁港北方沖で航行中、冷却水が送水できず、機関が過熱して停止し、船外機の運転ができなくなったことにより発生したものと考えられる。</p>
再発防止策	<p>今後の同種事故等の再発防止及び被害の軽減に役立つ事項として、次のことが考えられる。</p> <ul style="list-style-type: none"> ・ミニボートの操縦者は、陸上で船外機の試運転を行う際、水を張った容器を準備して、その中に船外機を設置し、必ず通水ができるようにすること。 ・ミニボートの操縦者は、船外機始動後、冷却水の排出口から水が排出されることを確認すること。 ・ミニボートの操縦者は、船外機の冷却水ポンプについて、船外機製造会社の取扱説明書、船外機販売代理店等の保守整備基準を参考とし、定期的にインペラの交換等の整備を行うこと。 ・ミニボートの操縦者及び同乗者は、救命胴衣を着用すること。

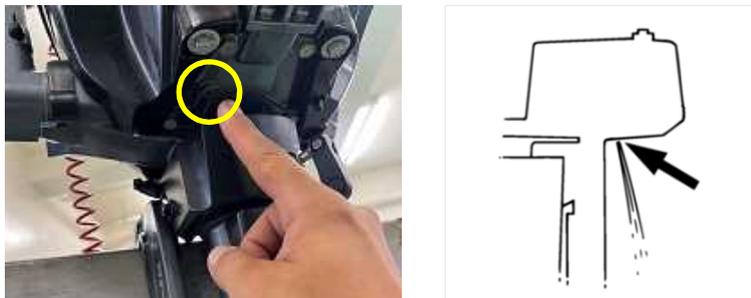
図2 船外機の機関の冷却水点検孔

- ③ 操縦者は、出発前に本船を海面に浮かべて船外機を始動した後、機関の冷却水点検孔から水が出ることを見る冷却水排出の確認方法を知らなかったため、その確認を行っていなかった。
- ④ 船外機取扱説明書には、冷却水について、次のとおり記載されていた。

冷却水点検孔から勢いよく水が出ていることを点検してください。水が常時流れているということは、ウォーターポンプが冷却経路を通じて水を送っていることを意味します。

操縦者は、取扱説明書の関連部分を確認しておらず、船外機の試運転を通水して行わなければならないことを知らなかったこと、また、冷却水ポンプのインペラの点検等を行っておらず、冷却水排出の確認方法を知らなかったことから、インペラの羽根が破損及び摩耗していることに気付かず、船外機の使用を続けたものと考えられる。
