船舶インシデント調査報告書

インシデント種類	運航阻害
発生日時	令和5年2月28日 15時50分ごろ
発生場所	沖縄県竹富町竹富島南西方沖 黒島北東方立標から真方位223° 190m付近 （概位 北緯24° 17.0′ 東経124° 02.1′）
インシデントの概要	旅客船スーパードリームは、東北東進中、左舷主機の冷却海水ポンプが破損して同機が運転できなくなり、運航が阻害された。
インシデント調査の経過	令和5年6月2日、本インシデントの調査を担当する主管調査官（那覇事務所）ほか1人の地方事故調査官を指名した。 原因関係者から意見聴取を行った。
事実情報 船種船名、総トン数 船舶番号、船舶所有者等 L×B×D、船質 機関、出力、進水等	旅客船 スーパードリーム、141トン 141910、丸尾建設株式会社、石垣島ドリーム観光株式会社 （船舶借入人、A社） 31.65m×8.50m×3.05m、アルミニウム合金 ディーゼル機関2基、2,162kW（合計）、平成25年9月23日 （写真1 参照）

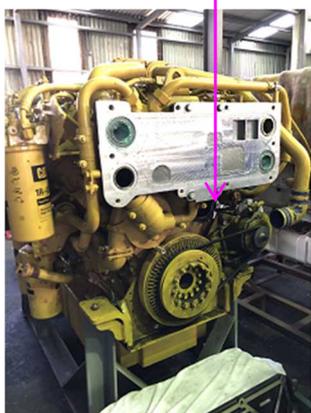
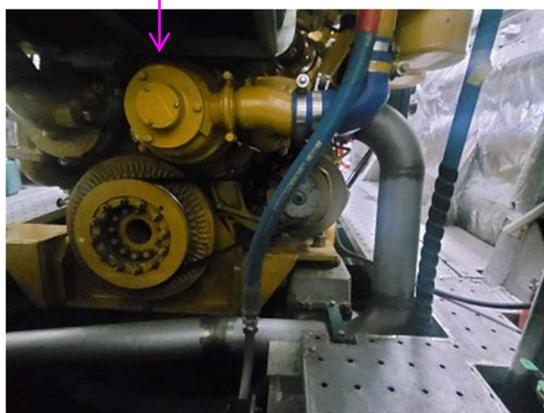
図2 主機の外観及び本件海水ポンプ

点検を行い、左舷主機自体には損傷がなかったが、機関室に水蒸気が充満したことから冷却水配管系統に不具合があると予測されたので、左舷主機直結の冷却海水ポンプ（以下「本件海水ポンプ」）の点検口を開放したところ、シャフトを手で回すことができるが、羽根車が内部で破損して回転せず、運転できない状態であることが判明した。（図2参照）

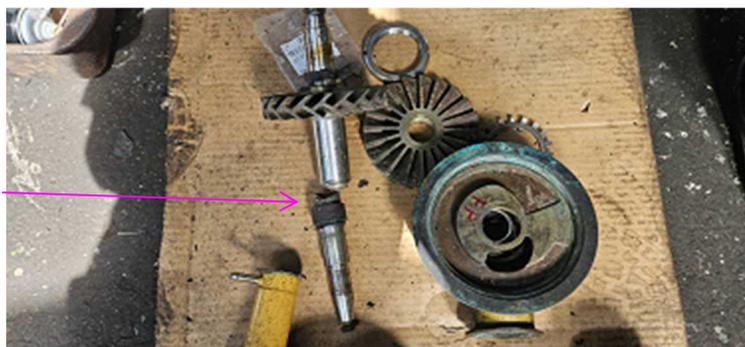
図3 本件海水ポンプの開放状態

- ① 本件海水ポンプは、主機駆動による2列の羽根車を備えた軸流ポンプであった。
- ② A社の整備担当者は、本インシデント後、本件海水ポンプを開放して点検を行ったところ、ステンレス製のシャフトに折損及びポンプ上部のスリーブに破損があることを確認した。（図3参照）

折損箇所

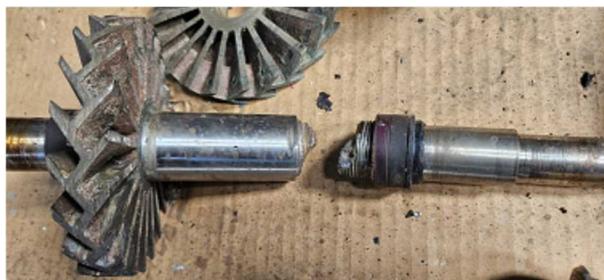
A シャフトの折損状態

斜め45°方向に亀裂が進展した破面を示しており、その断面には、シャフトの疲労破壊の典型的な痕跡である貝殻模様（ビーチマーク）が、また、シャフト右側部分に最後まで残ってねじ切れた破面が確認された。（図4 A、図4 B参照）

b シャフトは、表面に腐食した跡があり、折損箇所にある羽根車を取り付けるねじ部の左側のねじ山が摩耗して崩れた跡があった。（図4 A参照）

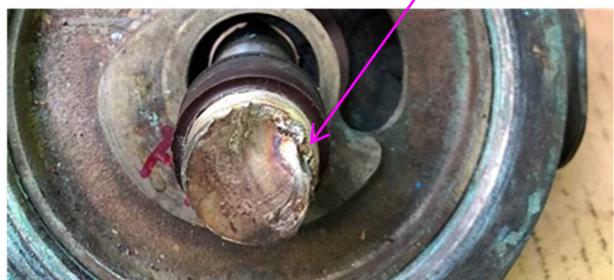
B シャフトの折損部断面の状態

定される。
原因	<p>本インシデントは、本件海水ポンプの点検基準の確認が行われずに、就航以来約9年間、開放整備が行われていない状態において、竹富島南西方沖を東北東進中、本件海水ポンプのシャフトが疲労破壊により折損したため、冷却海水が清水冷却器に送水できなくなり、左舷主機の冷却清水温度が上昇して、同機を停止したことにより発生したものと考えられる。</p>
再発防止策	<p>A社は、本インシデント後、本船の主機の機付きポンプを含む補機類について、開放整備基準を見直すこととした。</p> <p>今後の同種事故等の再発防止に役立つ事項として、次のことが考えられる。</p> <ul style="list-style-type: none"> ・ 機関長、船舶所有者等は、早急に右舷主機の機付きポンプの開放点検を行うこと。 ・ 機関長、船舶所有者等は、主機の機付きポンプ等の補器類について、取扱説明書にある点検基準を参考とし、長期整備計画を立案して開放整備を実施すること。 ・ 機関長、船舶所有者等は、軸流ポンプを含むターボ型ポンプの開放整備及び船舶検査の際、ポンプシャフト及び羽根車のカラーチェックを行い、金属表面の亀裂及び腐食の有無を確認し、継続使用の可否を判断すること。

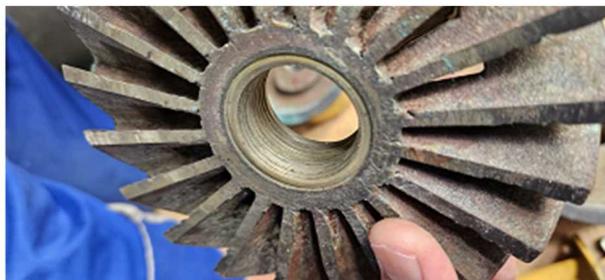
C 折損部にはめ込まれていた羽根車

c 青銅製の羽根車は、一部の羽根の根元に亀裂が生じた箇所があった一方で、ねじ部のねじ山には崩れた跡がなかった。（図4 C参照）

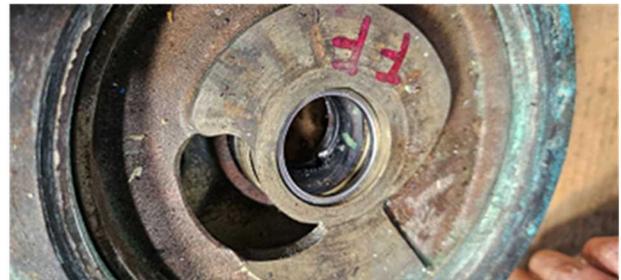
D ケーシングの状態①

d 青銅製のケーシングは、海水が流動に接触する面にも腐食や浸食した跡がなかった。（図4 D、図4 E参照）

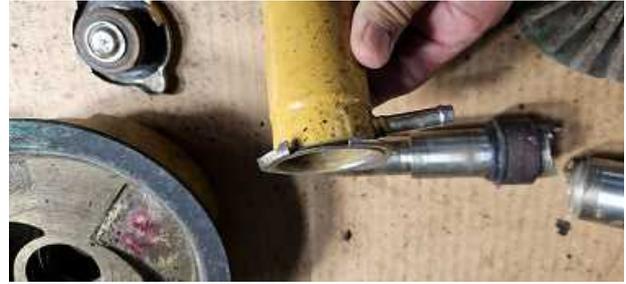
F ポンプ上部のスリーブの破損状態

e ポンプ上部のスリーブは、ケーシングと接触する部分に破損が生じていた。（図4 F参照）

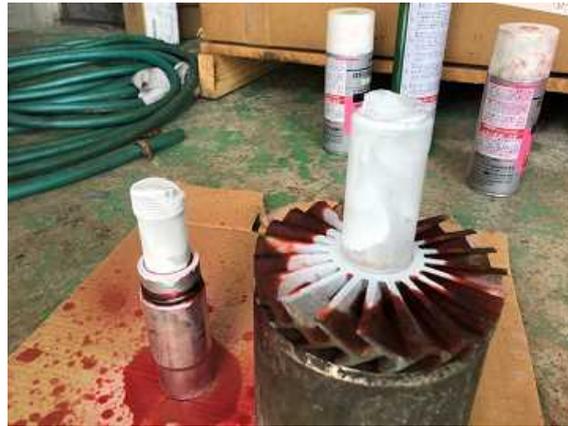
G シャフト折損部のカラーチェック

f シャフトのカラーチェック*1を行ったところ、折損箇所の両端、ねじ部等には、亀裂、クラック等がなかった。（図4 G参照）
