船舶インシデント調査報告書

インシデント種類	運航不能（機関故障）
発生日時	令和4年6月15日 10時50分ごろ
発生場所	北海道羽幌町天売島西方沖 赤岩埼灯台から真方位279° 7.7海里（M）付近 （概位 北緯44° 26.0′ 東経141° 07.0′）
インシデントの概要	漁船新世丸は、操業中、主機の運転ができなくなり、運航不能となった。
インシデント調査の経過	令和4年7月8日、本インシデントの調査を担当する主管調査官（函館事務所）ほか1人の地方事故調査官を指名した。 原因関係者から意見聴取を行った。
事実情報 船種船名、総トン数 船舶番号、船舶所有者等 L×B×D、船質 機関、出力、進水等	漁船 新世丸、160トン 135345、小樽機船漁業協同組合 37.26m×7.90m×4.67m、鋼 ディーゼル機関、船内機、出力1,029kW、平成14年6月19日 4サイクル、回転数毎分610、6気筒、ボア280mm、使用燃料A重油、平成14年6月機関製造
乗組員等に関する情報	船長 52歳 四級海技士（航海） 免許年月日 平成13年8月27日 免状交付年月日 令和3年6月29日 免状有効期間満了日 令和8年8月26日 機関長 49歳 四級海技士（機関） 免許年月日 平成13年8月27日 免状交付年月日 令和3年7月2日 免状有効期間満了日 令和8年8月26日
死傷者等	なし
損傷	なし
気象・海象	気象：天気 晴れ、風向 西南西、風力 3、視界 良好 海象：海上 平穏
インシデントの経過	本船は、船長、漁労長及び機関長ほか14人が乗り組み、令和4年

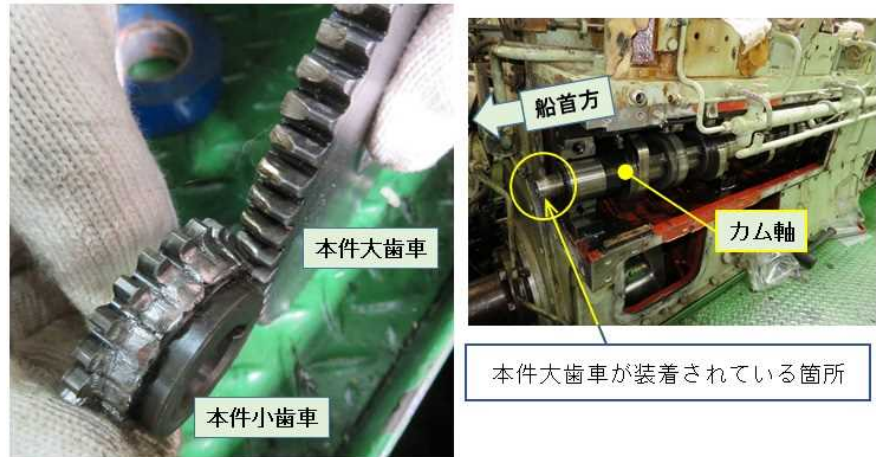
図1 本件大歯車及び本件小歯車の破損状況

- (1) 本件小歯車が正規とは反転状態で装着されており、‘カム軸船首端に装着されている本件発信機へ駆動力を伝達する歯車’（ホイールギア。以下「本件大歯車」という。）との位相にズレが生じており、両歯車の歯面に摩滅が生じていた。（図1参照）

- (2) 両歯車の歯面の摩耗が進むに伴い、歯車に振動等が出るとともに円滑な回転が阻害された結果、本件大歯車が焼き^ばめされているカム軸の船首端との接合面が徐々に滑り、カム軸端部に摩耗（肌荒れ）が生じた。

<p>の船尾側クラッチが誤作動を起こすようになって、運航不能となった可能性があると考えられる。</p> <p>本件小歯車及び本件大歯車は、本件小歯車が誤装着され、両歯車間の接触面積が約2分の1となって歯面の負荷が幾分高くなった状況下、経年劣化等により歯面に摩耗が進んで歯車の隙間（バックラッシ）が拡大するなどしたことから、両歯車の噛み合わせが狂い、やがて歯が磨滅した可能性があると考えられるが、歯が磨滅した要因や本件小歯車を誤装着した時期を明らかにすることができなかった。</p> <p>本船は、主機の取扱説明書に本件大歯車等の点検に関する情報が明確に記載されていない中、本件発信機に不調が生じなかったことから、機関取扱者又は機関整備者が本件発信機を主機から取り外す機会を得ず、本件大歯車等の点検が行われなかったため、歯車の破損に気付かなかった可能性があると考えられる。</p>
<p>原因</p>	<p>本インシデントは、本船が、長らく本件発信機等の点検が行われていない状況下、主機の運転を続けていたため、天売島西方沖で操業中、経年摩耗等により本件大歯車等において歯車の隙間（バックラッシ）が拡大し、両歯車の円滑な噛み合わせに影響が出ていることに気付かれないまま、本件大歯車等の歯が磨滅して本件発信機の出力が不安定となり、主機の船尾側クラッチが誤作動を起こすようになったことにより発生した可能性があると考えられる。</p>
<p>再発防止策</p>	<p>今後の同種事故等の再発防止に役立つ事項として、次のことが考えられる。</p> <ul style="list-style-type: none"> ・ 機関取扱者は、クランク室ドアを開放した際、取扱説明書の記載の有無に関わらず、クランク室内の全ての部品の潤滑状況や破損の有無を確認すること。 ・ 機関取扱者は、各種歯車を点検する際、歯面の状況及び各歯車の隙間（バックラッシ）を十分に確認すること。 ・ 機関整備者は、機器に歯車を取り付ける際、歯車の取り付け方向を間違えないこと。また、相手側歯車との噛み合い状態を十分に確認すること。 ・ 機関取扱者は、軸受を内蔵する機器には寿命があることを念頭に、定期的に取り外して点検を行うことが望ましい。 ・ 機器の製造会社は、取扱説明書に掲載する整備指針に関し、可能な限り詳しく、機器の管理者又は取扱者に分かりやすい記載を行うことが望ましい。

本船は、専門修理会社によりカム軸の修理（溶射加工）が行われ、各種破損部品が交換された後に試運転を行い、主機回転計等が正常に復旧したことを確認した。

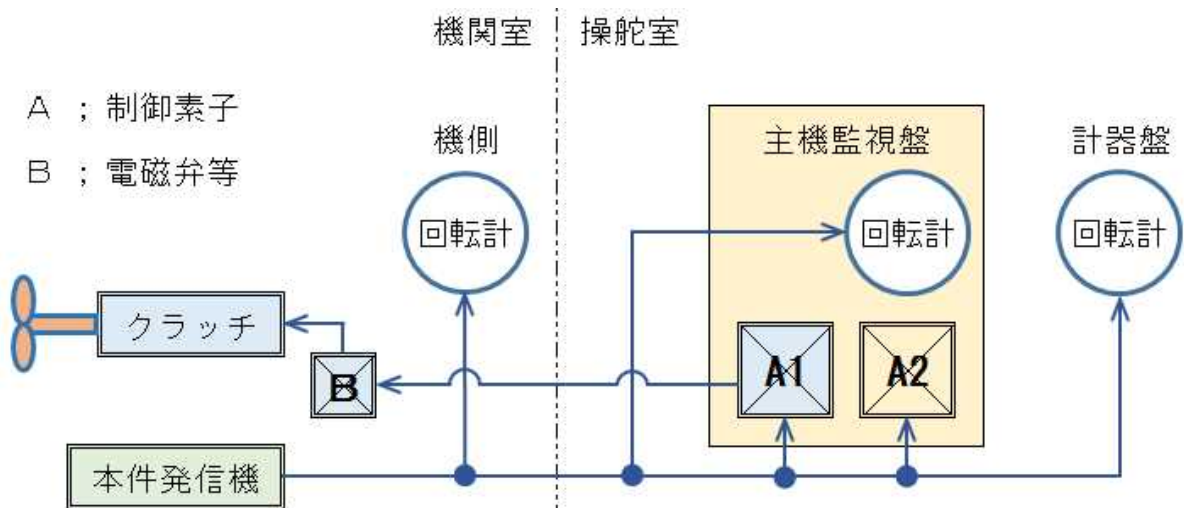
付図3 本件発信機関係の計装概要

主機の制御装置は、本件発信機の実出力（＝主機回転数）を監視している制御素子が設定値（毎分約240）以下に同出力が低下したことを検知した際、失速（エンスト）を防止する目的で、一時的に船尾側

<p>(プロペラ側) クラッチのみ嵌脱^{かんだつ}させる機能を有していた。</p> <p>本船は、本インシデント時、主機の船尾側クラッチが自動的に離脱した瞬間、主機のガバナが正常に作動して主機の負荷を急減させた結果、揚網ウインチ駆動用油圧ポンプの作動油吐出量も急減し、揚網ウインチが一時的に運転できなくなっていた。</p> <p>A社担当者は、本船のような本件大歯車等が強制潤滑されている機種では歯面の潤滑に問題が生じ難く、破損事例を経験したことが無いものの、破損に至った要因等を次のように推測した。</p> <p>(1) 例え本件小歯車が反対に取り付けられ、本件大歯車との噛み合わせ面積が約2分の1になっていても、本件発信機への必要伝達動力が小さいので、噛み合わせ面積の減少が歯面に及ぼす影響が少なく、歯面の摩耗に関与したとは考え難い。</p> <p>(2) 歯面の経年摩耗により両歯車間の隙間（バックラッシ）が拡大したり、異物の噛み込みが生じて歯の一部に欠損や変形が生じたりすると、歯の円滑な噛み合わせに影響が出て歯の摩耗を促進し、やがて歯の摩滅に至った可能性がある。</p> <p>A社は、本件発信機の駆動装置等の点検を最船首部のクランク室ドアを開放して行うことを想定しており、主機運転時間約10,000～15,000時間ごと、又は2年半ごとに点検を行うことを推奨して取扱説明書に記載していたものの、その表現が曖昧^{あいまい}で機関取扱者に十分伝わっていなかった。</p> <p>本件発信機は、回転数が毎分1,250で20Vの電圧を発生させることができる電気式回転計用交流発電機で、主機回転数の約1.5倍の回転数で運転されており、主機が定格で運転中、本機の回転数が毎分915となり、各所の電気式回転計及び制御素子に約15Vの電圧を印加していた。</p> <p>本件発信機は、内部の回転軸にグリス封入型の軸受が2個装備されており、本件発信機の製造会社の担当者によれば、軸受が経年劣化等により破損した際、回転軸に摩耗が進むものの回転軸等を拘束するまでには至らないので、本件大歯車等が破損した要因に関与しないものと推定された。</p>

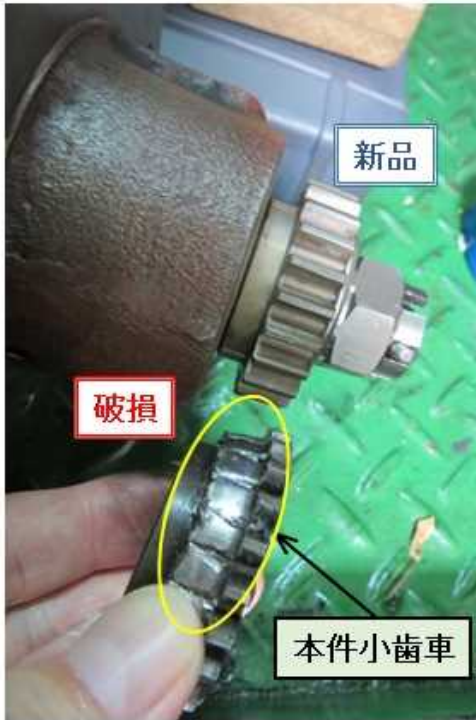
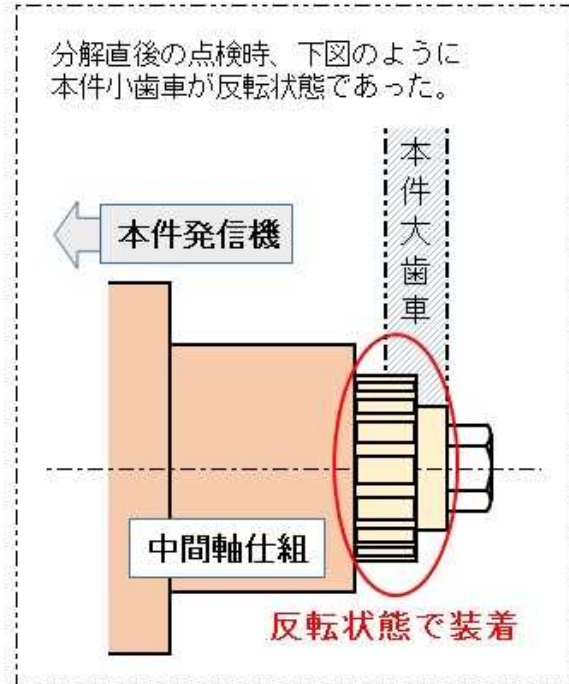
写真1 本件小歯車の新旧比較

左の写真は、本件小歯車の新旧比較

分解直後の点検時、下図のように本件小歯車が反転状態であった。

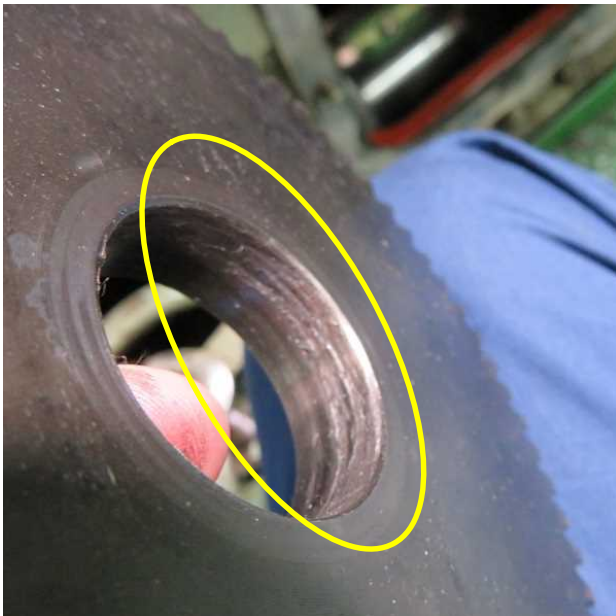
(写真2 大歯車側)

写真2及び3 本件大歯車とカム軸船首端との接合面の破損状況
