船舶インシデント調査報告書

運輸安全委員会（海事専門部会）議決

インシデント種類	運航不能（舵故障）
発生日時	令和4年9月24日 14時30分ごろ
発生場所	<p>沖縄県渡嘉敷村ナガンヌ島北西方沖 ナガンヌ島北西方灯標から真方位318° 7.0海里（M）付近 （概位 北緯26° 21.8′ 東経127° 26.5′）</p>
インシデントの概要	<p>プレジャーヨットサシバ5世は、機走により航行中、舵の操作ができなくなり、運航不能となった。</p>
インシデント調査の経過	<p>令和4年9月26日、本インシデントの調査を担当する主管調査官（那覇事務所）を指名した。なお、後日、1人の地方事故調査官を新たに指名した。</p> <p>原因関係者から意見聴取を行った。</p>
<p>事実情報</p> <p>船種船名、総トン数 船舶番号、船舶所有者等 L×B×D、船質 機関、出力、進水等</p>	<p>プレジャーヨット サシバ5世、12トン 235-25792 沖縄、個人所有 11.98m (Lr) × 4.22m × 1.86m、FRP ディーゼル機関、船内機、29.40kW、平成2年12月 4サイクル、回転数毎分3,500、4気筒、ボア48mm、使用燃料軽油、昭和62年機関製造 （写真1 参照）</p>

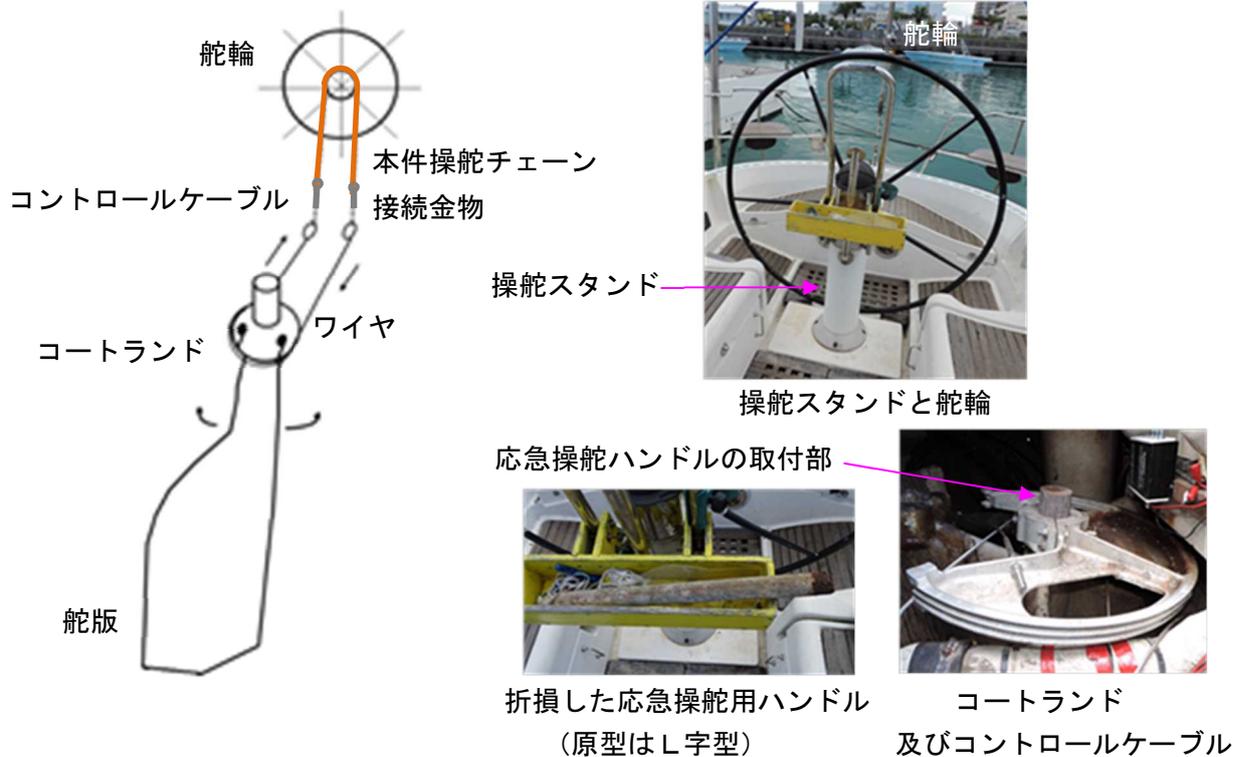
図2 操舵装置構造概略図

<p>その他の事項</p>	<p>(1) 操舵装置に関する情報</p> <p>① 操舵装置の構造</p> <p>操舵装置の構造概略は、図2のとおりであった。</p> <p>コントロールケーブルは、鋼製のチェーン、ステンレス鋼製の接続金物及びワイヤで構成されていた。</p>

舵輪を操作すると、操舵スタンド内の上部歯車が回転し、歯車の動きをコントロールケーブルのチェーン（以下「本件操舵チェーン」という。）を介してワイヤに伝え、コートランドに引張力が作用して舵軸が回転することで、舵板が右舷側又は左舷側に動くようになっていた。

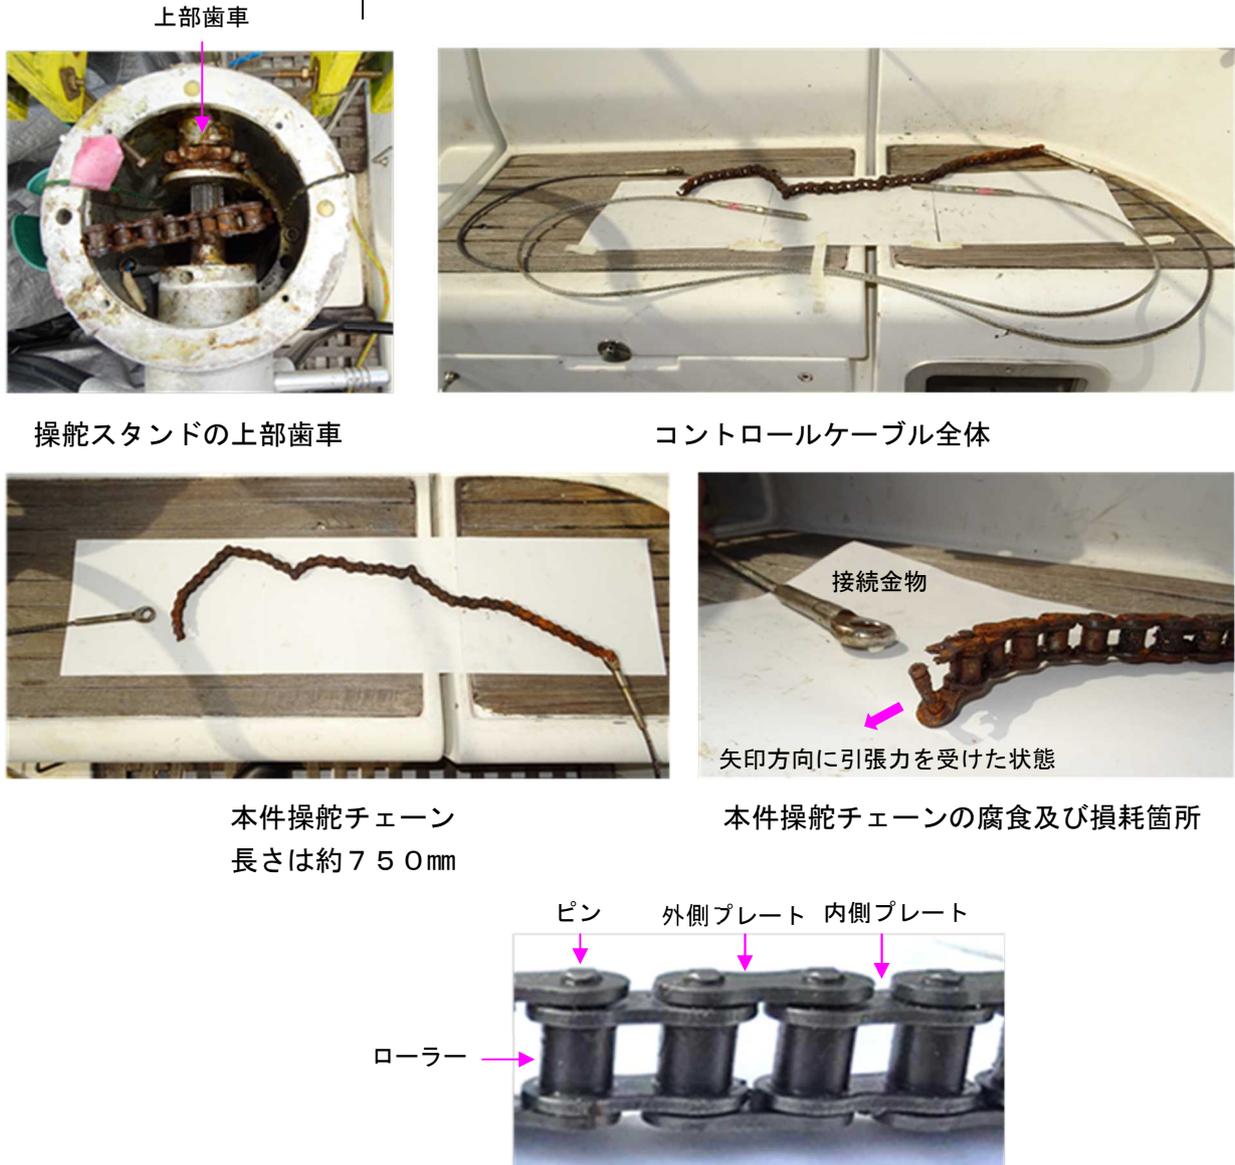
図3 操舵装置のコントロールケーブル、本件操舵チェーン等の状態

本件操舵チェーンは、ローラーチェーンであり、全体が腐食しており、油類が塗布された様子がなく、チェーン両端約150mmの部分では、外側プレート、内側プレート及びローラーが発錆により固着していた。

本件操舵チェーンは、操舵スタンドの左舷側において、チェーンのピン（以下「本件接続ピン」という。）が腐食及び損耗して強度が低下し、また、ピンを取り付けていた外側プレートが引きちぎられて破損しており、図3の右下図の矢印方向に引張力を受けた状態であった。

<p>また、本船は、船尾にある開口部から確認できるコートランドや接続するコントロールケーブルのワイヤに損耗や腐食がなく、航行中、本インシデント発生までは舵の作動が良好であり、船長らは、操舵装置に異常があるとは思っていなかった。</p> <p>なお、本船は、船長らが平成12年に購入して以来約22年間、操舵スタンド内の本件操舵チェーンが点検されていなかった。</p> <p>(3) 運航不能時における船内秩序等に関する情報</p> <p>船長らは、本インシデント発生からマリーナに帰航するまで、次のような状況や対応をとっていた。</p> <p>① 乗員にはパニックや船酔いになる者はいなかった。</p> <p>② 船長は、こまめに水分や塩分をとることを勧め、乗員とコミュニケーションをとりながら、不安解消に努め、救援の船舶が来たときに備え、乗員と共にえい航索を準備するなどの作業を行った。</p> <p>③ 本船は、水や食料を積んでいたもので、船長及び乗員個々がいつでも飲食できるようにした。</p> <p>④ トイレは船内に設備されていた。</p>
<p>分析</p> <p>乗組員等の関与 船体・機関等の関与 気象・海象等の関与 判明した事項の解析</p>	<p>あり あり なし</p> <p>本船は、購入以来20年以上、本件操舵チェーンが点検されておらず、腐食及び損耗して強度が低下している状態において、ナガンヌ島北西方沖を機走により航行中、船長が右舵を取った際、コントロールケーブルに力が掛かり、本件操舵チェーンの外側プレートの破損により本件接続ピンが外れてコントロールケーブルが切断され、また、応急操舵用ハンドルが腐食により折損したことから、操舵ができなくなり、運航不能となったものと推定される。</p> <p>本件操舵チェーンは、腐食及び損耗して強度が低下していたことから、本インシデント時、操舵装置のコントロールケーブルの作動による引張力に耐えられなかったものと認められる。</p>
<p>原因</p>	<p>本インシデントは、本船が、購入以来20年以上、本件操舵チェーンが点検されておらず、腐食及び損耗して強度が低下している状態において、ナガンヌ島北西方沖を機走により航行中、船長が右舵を取った際、コントロールケーブルに力が掛かり、本件操舵チェーンの外側プレートの破損により本件接続ピンが外れてコントロールケーブルが切断され、また、応急操舵用ハンドルが腐食により折損したため、操舵ができなくなったことにより発生したものと推定される。</p>

- ・修理業者による操舵スタンドの開放点検及び本件操舵チェーンを含むコントロールケーブルの交換を実施した。(図5参照)

- ・毎年実施する上架の際、船体整備予定に操舵装置の点検を加えた。
今後の同種事故等の再発防止に役立つ事項として、次のことが考えられる。
- ・船長等は、船舶検査に際して、操舵装置の外観確認及び作動状態の点検を行い、併せて、コントロールケーブルの状態確認並びに腐食及び損耗の有無を点検し、要すれば交換を行うこと。
- ・船長等は、操舵装置のコントロールケーブルについて、6か月、1年等といった点検期間及びグリスアップ等の保守整備を定めて定期的な点検を行うこと。
