## 船舶インシデント調査報告書

令和5年3月22日

運輸安全委員会（海事専門部会）議決

インシデント種類	運航不能（機関故障及び帆走具損傷）
発生日時	令和4年7月15日 14時18分ごろ
発生場所	北海道松前町小島北方沖 松前小島灯台から真方位357° 7.7海里（M）付近 （概位 北緯41° 29.5′ 東経139° 48.3′）
インシデントの概要	プレジャーヨットすばるは、主機が運転できなくなった状態で帆走中、帆走具が破損して運航不能となった。
インシデント調査の経過	令和4年7月21日、本インシデントの調査を担当する主管調査官（函館事務所）ほか1人の地方事故調査官を指名した。 原因関係者から意見聴取を行った。
事実情報 船種船名、総トン数 船舶番号、船舶所有者等 L×B×D、船質 機関、出力、進水等	プレジャーヨット すばる、7.9トン 235-22017北海道、個人所有 11.74（Lr）×4.03m×1.72m、FRP ディーゼル機関、船内機、33.10kW、平成元年5月 4サイクル、回転数毎分3,400、4気筒、ボア78.0mm、使用 燃料A重油
乗組員等に関する情報	艇長 72歳 一級小型船舶操縦士・特殊小型船舶操縦士・特定 免許登録日 昭和57年2月2日 免許証交付日 平成30年9月18日 （令和5年9月17日まで有効）
死傷者等	なし
損傷	なし
気象・海象	気象：天気 晴れ、風向 東南東、風力 5、視界 良好 海象：波高 約1.2m 松前町を含めた渡島西部には、7月14日15時35分に強風注意報等が発表され、本インシデント時も継続中であった。
インシデントの経過	本艇は、航海区域を沿海区域（国際航海）とし、艇長が1人で乗り組み、艇員2人（友人）を乗せ、北海道函館港から青森県青森市青森港の間で競われる外洋ヨットレースに出場する目的で、定係地である北海道小樽市小樽港内のマリーナを出航して回航中、1港目の中継港である北海道せたな町瀬棚港内の岸壁において、出航準備を進めてい

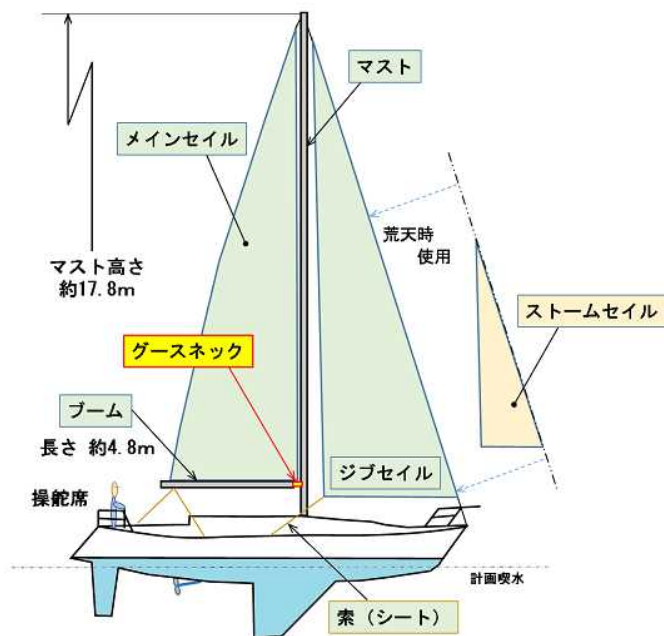
図1 本艇の帆走具等の配置

艇長は、強風を予想し、ジブセイルに代えて荒天用小型ジブセイル（ストームセイル）を展開しようとしたものの、ストームセイルの一部が破損していることに気付いて使用を諦め、メインセイル及びジブセイル共に縮帆（帆の風を受ける面積を狭くして展開すること）して航行することとし、令和4年7月14日04時10分ごろ次の中継港となる松前町松前港に向けて出航した。（図1参照）

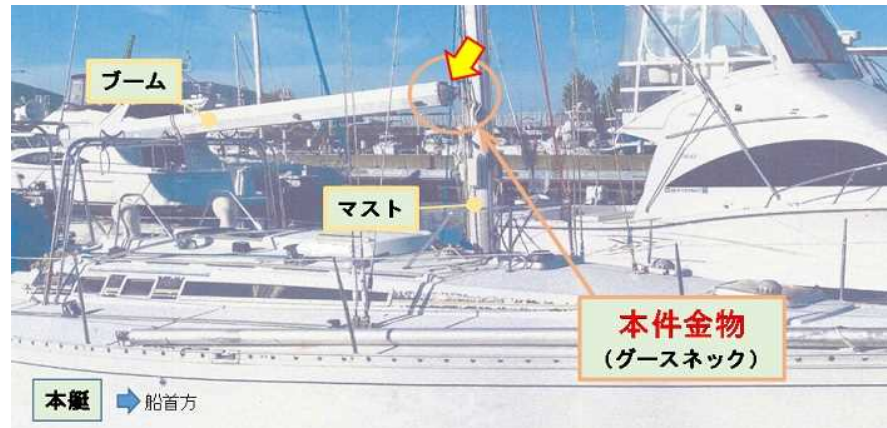
写真1 本件金物の設置場所

本艇は、陸奥湾を目指し、松前半島南西方沖でメインセイルのみ操作し、変針（タッキング）を繰り返しながら南東進を試みたものの、強風により困難を極め、翌15日02時00分ごろ‘メインセイルを展開しているブームをマストに接続するアルミ製金物’（ゲースネック。以下「本件金物」という。）が突然破断し、ブームがマストから外れてメインセイルも使用できなくなった。（写真1参照）

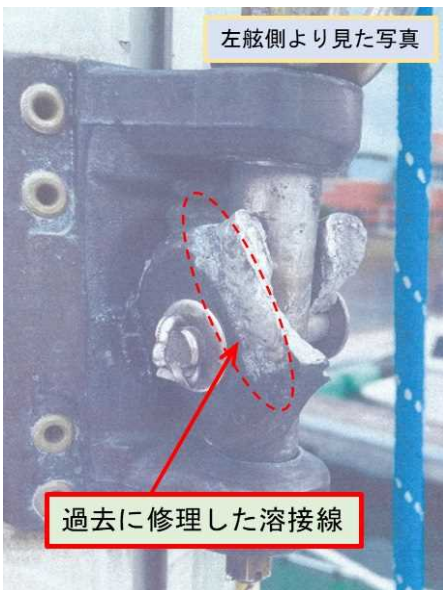
写真2 本件金物の破断状況

<p>本艇の定係地に向けて江差港を出航し、19日夜小樽港に到着した。  (付図1 インシデント発生場所概略図 参照)</p>
<p>その他の事項</p>	<p>本艇は、海外で建造されたセーリングクルーザー（中級クラス）であり、船舶所有者が平成12年に中古で購入した後、各種ヨットレースに参加していた。</p> <p>艇長は、約40年のヨット操縦経験を有していた。</p> <p>本件金物は、アルミニウム合金を用いて製造された部品であり、平成29年ごろ微細なひびが生じていることが分かって溶接修理が行われており、今回、溶接修理を行っていた部位の至近で破断が発生した。</p> <p>A社担当者は、小樽港で帆走具及び主機の修理を進め、破損等の状況及び修理内容が次のとおりであった。</p> <p>(1) 本件金物は、アルミニウム合金の溶接が可能な造船所の専門工場にブームと共に送付され、同等品を作製して交換された。</p> <p>(2) 主機の排気管に付属する冷却海水を排気ガスと混合して艇外に排出する機器（ミキシングエルボ）及び全ての熱交換器は、開放点検が行われ、海水流路に冷却海水ポンプのゴム製インペラの破片が多数滞留したり挟まったりしており、冷却海水の通過を妨げていることが分かり、全ての破片が取り除かれた。</p> <p>(3) 破損した帆走具（ジブセイル等）は、全て修理された。</p> <p>(写真2 本件金物の破断状況、写真3 修理後の本件金物 参照)</p>
<p>分析</p> <p>乗組員等の関与</p> <p>船体・機関等の関与</p> <p>気象・海象等の関与</p> <p>判明した事項の解析</p>	<p>あり</p> <p>あり</p> <p>あり</p> <p>本艇は、渡島西部に強風注意報が発表されている状況下、主機及びジブセイルが使用できず、メインセイルのみ使用できる状態で、艇長が、本件金物の溶接修理箇所付近に疲労などによって劣化が進んでいることを知らずに帆走を続け、松前半島南西方沖で本件金物が破断したことから、ブームが外れてメインセイルも使えなくなり、他の帆を用いた緊急帆走状態で航行を続けたものの、主機の復旧に目処がたらず安全が確保できないと判断され、運航不能となったものと推定される。</p> <p>本艇は、主機付属の冷却海水ポンプのゴム製インペラが経年劣化による破損が進み、同インペラの破片がミキシングエルボ内等で詰まって閉塞寸前となっている状態で、艇長が主機冷却海水流量の低下に気付かず瀬棚港を出航して機帆走中、艇外板の冷却海水吸入口に異物（ビニール）を吸い込んだことから、同流量が更に低下して主機各部が過熱し、主機の運転ができなくなったものと推定される。</p> <p>本件金物は、過去に溶接修理した部位至近で破断したことから、溶</p>

<p>接による母材の脆弱化、又は応力の集中による疲労等が生じていた可能性があると考えられるが、破断した要因等を明らかにすることができなかった。</p>
原因	<p>本インシデントは、渡島西部に強風注意報が発表されている状況下、本艇が、主機及びジブセイルが使用できず、メインセイルのみ使用できる状態で、艇長が、本件金物の溶接修理箇所付近に疲労などによって劣化が進んでいることを知らずに帆走を続け、松前半島南西方沖で本件金物が破断したため、ブームが脱落してメインセイルも使えなくなり、他の帆を用いた緊急帆走状態で航行を続けたものの、主機の復旧に目処がたらず安全が確保できないと判断されたことにより発生したものと推定される。</p>
再発防止策	<p>今後の同種事故等の再発防止に役立つ事項として、次のことが考えられる。</p> <ul style="list-style-type: none"> <li>・ヨットの船舶所有者は、帆走中に大きな力が加わるアルミ製の艀装品（グースネックなど）を溶接修理した際、溶接後の残留応力等により母材が更に脆くなり、再度破損する可能性が高いことを念頭に、修理箇所の外観検査や染色浸透探傷試験（カラーチェック）等を定期的に行い、可能な限り速やかに当該部品を交換すること。</li> <li>・機関取扱者は、冷却海水ポンプにゴム製インペラが使用されている場合、主機の運転中、冷却海水の船外排出等の状況を必ず把握し、ポンプの送水能力の確認を行うとともにポンプの内部検査を半年ごとに行い、インペラの破損の有無を確認すること。</li> <li>・機関取扱者は、各種ポンプのゴム製インペラに破損が生じたものの、インペラの破片を全て回収できなかった場合、流路上にある熱交換器等を開放点検することが望ましい。</li> </ul>
