# 船舶インシデント調査報告書

インシデント種類	運航不能（機関故障）
発生日時	令和4年6月12日 11時20分ごろ
発生場所	北海道羽幌町天売島南南西方沖 赤岩埼灯台から真方位206° 11.2海里（M）付近 （概位 北緯44° 14.7′ 東経141° 10.9′）
インシデントの概要	漁船第五十七丸中丸は、操業中、主機の運転ができなくなり、運航不能となった。
インシデント調査の経過	令和4年8月4日、本インシデントの調査を担当する主管調査官（函館事務所）ほか1人の地方事故調査官を指名した。 原因関係者から意見聴取を行った。
事実情報 船種船名、総トン数 船舶番号、船舶所有者等 L×B×D、船質 機関、出力、進水等	漁船 第五十七丸中丸、160トン 140988、株式会社盛本漁業部 37.60m×7.80m×4.68m、鋼 ディーゼル機関、船内機、1,029kW、平成21年5月2日 4サイクル、回転数毎分750、6気筒、ボア260mm、使用燃料 A重油、平成21年3月機関製造
乗組員等に関する情報	船長 62歳 四級海技士（航海） 免許年月日 平成7年10月13日 免状交付年月日 令和2年9月14日 免状有効期間満了日 令和7年10月12日 機関長 66歳 四級海技士（機関）（機関限定） 免許年月日 平成18年9月7日 免状交付年月日 令和3年8月4日 免状有効期間満了日 令和8年9月6日
死傷者等	なし
損傷	なし
気象・海象	気象：天気 晴れ、風向 北北西、風力 2、視界 良好 海象：波高 約0.5m
インシデントの経過	本船は、船長、漁労長及び機関長ほか11人が乗り組み、令和4年6月11日22時00分ごろ北海道小樽市小樽港第3区内の定係地か

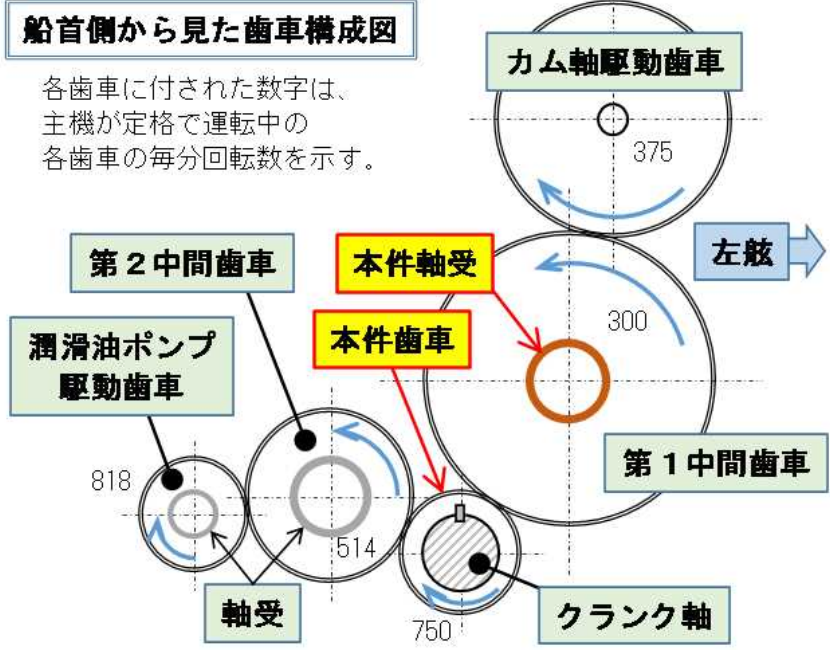
図1 ギアトレインの構成概要図

本船の主機は、過給機付ディーゼル機関であり、船尾側に過給機及び減速機(減速比4.28)を、船首側にトロールウインチ駆動用油圧ポンプ(クラッチ付)がそれぞれ装備されており、左舷側にカム軸が、船首側に「カム軸等を駆動する一連の歯車群」(以下「ギアトレイン」という。)がそれぞれ配置されていた。(図1参照)

本件歯車は、外径約250mm、歯幅約70mmのクロムモリブデン鋼で製造された平歯車(歯筋が直線で軸に平行)で、クランク軸の船首側軸端付近に位置決めピンを用いて締結されており、カム軸等の駆動源となっていた。

A社担当者は、本件歯車等を点検した結果が次のとおりで、一連の破損が本件歯車の欠損を起源とするものとし、本件歯車及び第1中間歯車の交換を要し、他の歯車においては、歯面や軸受の嵌合部等に軽微な肌荒れがあるものの、軸受の交換や各部を手入れなどすることにより、継続使用が可能と判断した。

(1) 本件歯車は、大半の歯の作用面側(ふだん荷重が掛かる歯面

側)のうち船首側半分にかじり又は強いあたりが見られ、48枚の歯のうち6枚の歯が根元から欠損しているほか、他の歯の一部にも歯の根元付近に亀裂(クラック)が存在していた。

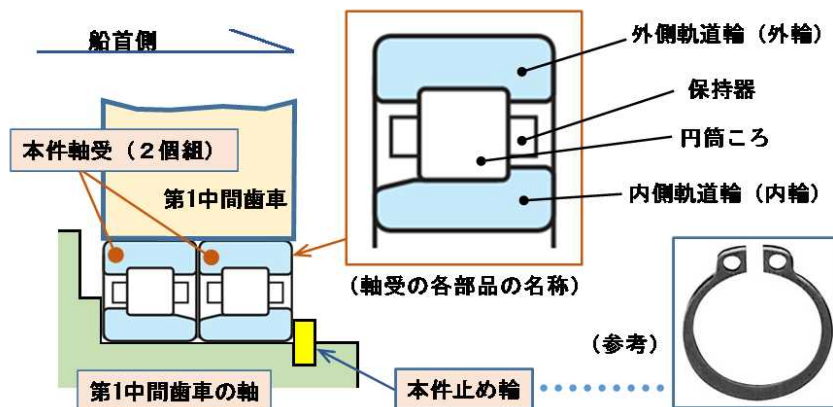
図2 第1中間歯車仕組

- (2) 第1中間歯車は、一枚の歯の根元に亀裂が存在したものの、歯面に異物を噛み込んだ形跡がなかった。
- (3) 第1中間歯車は、本件軸受の円筒ころ等が脱落するとともに自重により歯車の中心が正規の位置から約10mm移動し、歯車の内周に残っていた本件軸受の外側軌道輪が本インシデント発生直後に歯車軸と接触しながらしばらく回転を続けていたと推定され、歯車軸の一部の表面が激しく衰耗していた。
- (4) 本件軸受は、'位置決めする目的で歯車軸に装着されていた軸用C型止め輪'(以下「本件止め輪」という。)、及び軸受が2個共破損し、円筒ころ及び内側軌道輪(内輪、インナーレース)が歯車軸から外れ、各部品がクランク室内に散乱していた。(図2参照)

- (5) 本件軸受は、第1中間歯車の内側にとどまっていた両軸受の外側軌道輪(外輪、アウターレース)のうちの一つ船尾側軸受の外輪のつば部に、軸方向に過大な応力が掛かったことにより生じたものと推定される破損が多数存在していた。
- (6) 本件軸受は、船首側及び船尾側軸受共に、内側軌道輪の滑走面の全面に激しい肌荒れが見られた。また、軸受の部品のひとつである保持器(各円筒ころの間隔を保持する金属製スペーサー)が粉砕されてクランク室内に散乱していた。
- (7) カム軸駆動歯車は、歯面に強いあたりが見られた。

<p>るものではなく、疲労破壊によるものである。</p> <p>(2) 第1中間歯車の破損（亀裂）は、本件歯車が損傷したことを起因とする二次損傷である。</p> <p>(3) 本件軸受の破損（外側軌道輪の欠損）は、円筒ころに過大なスラスト荷重が作用したことが要因と考えられ、本件歯車が損傷したことを起因とする二次損傷である。</p> <p>(4) 本件歯車は、硬さ試験及び化学成分分析共に、試験成績が設計又は日本工業規格（J I S）が指定する値を全て満足していることが確認され、本船が就航して約13年経過していることもあり、歯車母材の性状や表面加工が起因となったものではない。</p> <p>A社担当者は、本件の一連の破損に関し、明確な要因を断定できないとしつつも、整備状況等から以下のとおり推定した。</p> <p>(1) 各歯車間の隙間が許容範囲内であったものの、本件軸受が経年劣化したことに起因し、歯車の歯先が強く当たった状態で運転され、本件歯車の破損に至った可能性がある。</p> <p>(2) 歯車の破損の一部が反作用面側（ふだん荷重が掛からない歯面側）にも強い歯当たりが認められるので、荒天時等の異常振動の影響を受けていた可能性がある。</p> <p>本船は、本インシデント時の主機総運転時間が約30,000時間であり、A社が本件歯車等の点検を以下のように定め、基本的に保守従業員（機関整備会社等）が行うこととして取扱説明書に記載していたものの、それらの点検を行った記録がなかった。</p> <p>(1) 機関運転6,000時間ごとに歯車の歯面を点検する。</p> <p>(2) 機関運転12,000時間ごとに各歯車間の隙間（バックラッシュ）を計測する。</p> <p>(3) 機関運転24,000時間ごとにギアトレインの各部品を開放して点検する（事実上、各軸受を交換する）。</p>
<p><b>分析</b></p> <p>乗組員等の関与</p> <p>船体・機関等の関与</p> <p>気象・海象等の関与</p> <p>判明した事項の解析</p>	<p>あり</p> <p>あり</p> <p>なし</p> <p>本船は、本件軸受に経年劣化が進み、本件歯車の一部の歯に破損が生じている状況下、機関長がそれらの事実を知らずに主機の運転を続けていたことから、天売島南南西方沖で操業中、本件軸受等が破損して脱落し、第1中間歯車の中心位置がずれ、クランク軸からカム軸への駆動力が十分に伝わらず主機の運転ができなくなり、運航不能となったものと推定される。</p> <p>本船は、本件軸受の劣化と共に本件歯車と第1中間歯車間の歯先が強く当たった状態となったことから、本件歯車の一部の歯に破損が生じた可能性があると考えられる。</p>

<p>本船は、本件歯車の一部の歯が破損し、第1中間歯車との噛み合わせに乱れが生じ、第1中間歯車に軸方向の過大な応力が掛かったことから、本件軸受の一部が本件止め輪と共に破壊されて喪失し、第1中間歯車の位置がずれた可能性があると考えられるが、本件歯車も含めて各部品が破壊した要因、相互関係、及び経緯等を明らかにすることができなかった。</p> <p>本船は、船舶所有者が、機関整備会社に本件歯車等の点検を依頼する動機がなかったことから、取扱説明書に記載されているギアトレインの点検整備を行っていなかった可能性があると考えられる。</p>
原因	<p>本インシデントは、本船が、本件軸受に経年劣化が進み、本件歯車の一部の歯に破損が生じている状況下、機関長がそれらの事実を知らずに主機の運転を続けていたため、天売島南南西方沖で操業中、本件軸受等が破損して脱落し、第1中間歯車の中心位置がずれ、クランク軸からカム軸への駆動力が十分に伝わらず主機の運転ができなくなったことにより発生したものと推定される。</p>
再発防止策	<p>今後の同種事故等の再発防止に役立つ事項として、次のことが考えられる。</p> <ul style="list-style-type: none"> <li>・船舶所有者は、取扱説明書に従って、カム軸等駆動装置（ギアトレイン）の点検整備計画を立案し、確実に実行すること。</li> </ul>
