船舶インシデント調査報告書

令和5年3月22日

| インシデントの概要 | 漁船第五十一いろは丸は、操業中、主機の始動ができなくなり、運航不能となった。 |

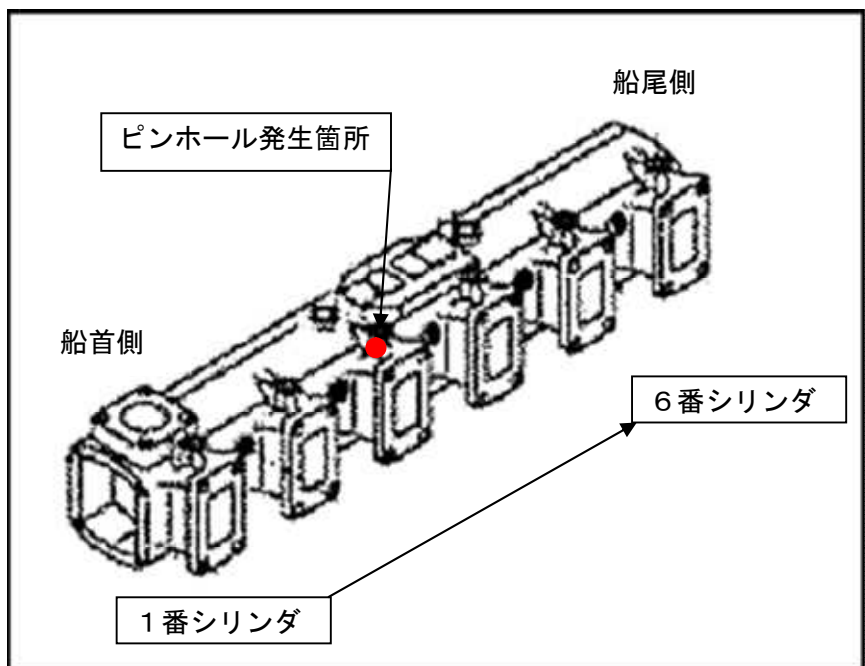
図1 冷却排気集合管外形図

| <p>その他の事項</p> | <p>本船は、A社が令和元年5月に中古で購入時、購入前の整備記録を確認できなかったが、購入後、冷却排気集合管に関する不具合は発生していなかったため、令和2年12月に行われた点検の際、同集合管の点検は行われなかった。</p> <p>本船の操業形態は、早朝から昼前ごろまで主機を使用して投縄を行い、投縄後夕方ごろまで主機を停止して、漂泊状態で休息をとり、夕方から主機を使用して揚縄を行うことを繰り返していた。</p> <p>本船の主機の冷却清水は清水タンク（兼冷却器）から冷却清水ポンプで吸引加圧され、潤滑油冷却器、シリンダジャケットを冷却した後、冷却排気集合管を通して排気を冷却し、清水タンク（兼冷却器）へ循環するようになっていた。</p> <p>冷却排気集合管は、鋳鉄製で二重構造となっており、内側を排気が、外側を冷却清水がそれぞれ流れるようになっていた。</p> <p>機関整備業者は、本インシデント後に主機を開放点検した結果、冷却排気集合管の3番シリンダの冷却ブロック部において、‘冷却清水と排気を仕切る隔壁に直径約3mmのピンホール’（以下「本件ピンホール」という。）が生じていること、冷却清水の量が減少していること、及び主機の1番から6番シリンダの全ピストン頂部に冷却清水が溜まっていたと思われる水が乾いたような痕跡を確認した。（図1、図2参照）</p> |

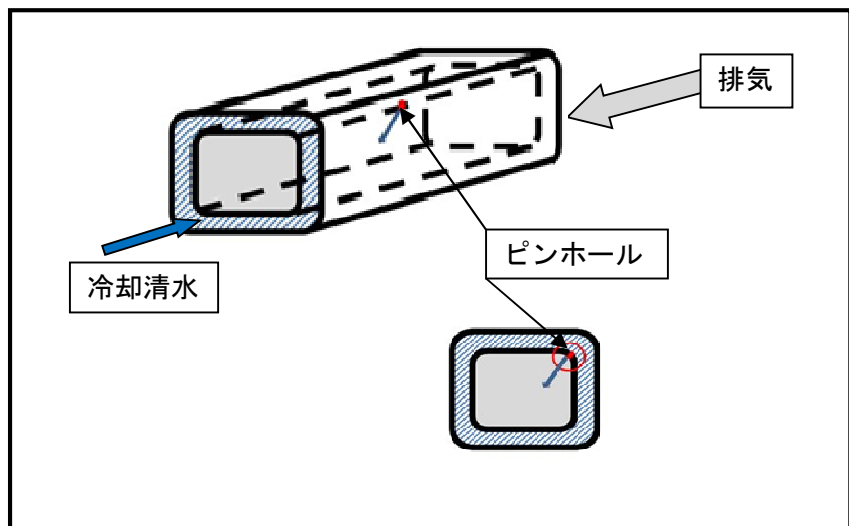
図2 冷却排気集合管の二重構造及びピンホール発生箇所概略図

機関整備業者は、経年劣化により冷却排気集合管に本件ピンホールが生じ、本件ピンホールから浸入した冷却清水が、主機停止中に排気行程にあった開弁中の排気弁からクランクケースに混入し、主機運転中に潤滑油が乳化し、同ケース下部に溜まった冷却清水を多く含んで低粘度化した潤滑油を潤滑油ポンプが吸引吐出したことで潤滑油の圧力が低下して、潤滑油圧力低下の警報が鳴動した可能性があった。

| <p>乗組員等の関与 船体・機関等の関与 気象・海象等の関与 判明した事項の解析</p> | <p>あり あり なし</p> <p>本船は、令和元年5月に中古で購入される前から主機の冷却排気集合管の点検が行われなかった状況下、経年劣化により冷却排気集合管に本件ピンホールが生じたことから、操業中、冷却清水が排気管内を伝わりシリンダ内に浸入し溜まって主機付きのスタータで圧縮できず、主機の運転ができなくなり、運航不能となったものと考えられる。</p> <p>排気管内を伝わった冷却清水は、潤滑油圧力低下の警報が鳴動して機関長が主機を停止した後、手動でターニングしたことから、1番から6番のシリンダ排気弁開弁時にシリンダ内に浸入して溜まったものと考えられる。</p> <p>潤滑油圧力低下の警報は、経年劣化により冷却排気集合管に本件ピンホールが生じ、本件ピンホールから浸入した冷却清水が、主機停止中に排気行程にあった開弁中の排気弁からクランクケースに混入し、主機運転中に潤滑油が乳化し、同ケース下部に溜まった冷却清水を多く含んで低粘度化した潤滑油を潤滑油ポンプが吸引吐出したことで潤滑油の圧力が低下して、鳴動した可能性があると考えられる。</p> <p>本船は、中古で購入される前から、主機の冷却排気集合管に関する不具合が発生していなかったことから、同集合管の点検が行われなかったものと考えられる。</p> |
| <p>原因</p> | <p>本インシデントは、本船が、令和元年5月に中古で購入される前から主機の冷却排気集合管の点検が行われなかった状況下、経年劣化により冷却排気集合管に本件ピンホールが生じたため、操業中、冷却清水が排気管内を伝わりシリンダ内に浸入し溜まって主機付きのスタータで圧縮できず、主機の運転ができなくなったことにより発生したものと考えられる。</p> |

| <p>再発防止策</p> | <p>今後の同種事故等の再発防止に役立つ事項として、次のことが考えられる。</p> <ul style="list-style-type: none"> ・ 船舶所有者及び機関長は、整備記録を確認できない中古の船を購入した場合、主機の冷却排気集合管を含む機関全体を点検し、異常を認めた場合には修理や交換を行うこと。 ・ 船舶所有者及び機関長は、主機の冷却排気集合管が長年使用されている場合、中間検査や定期検査時に目視点検や水圧試験等を行い、異常を認めた場合には修理や交換を行うことが望ましい。 |

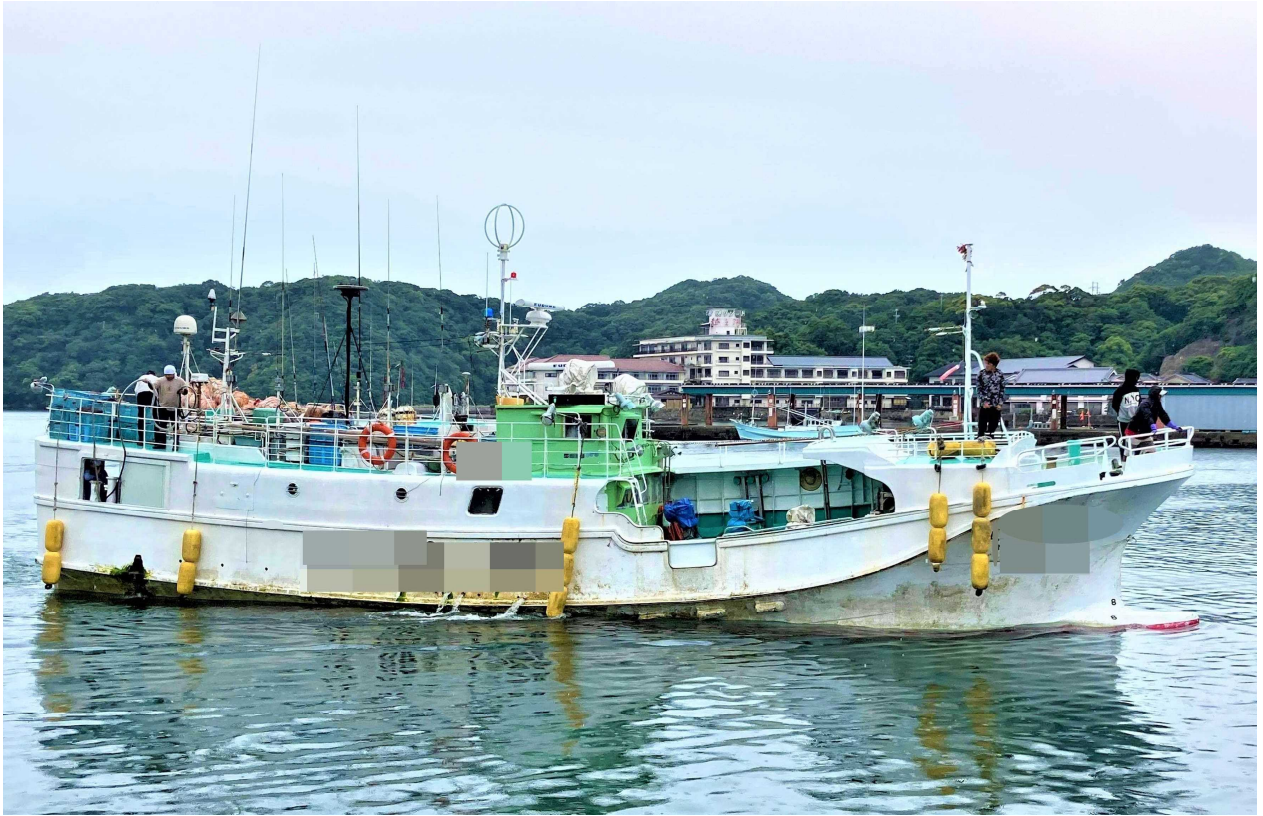
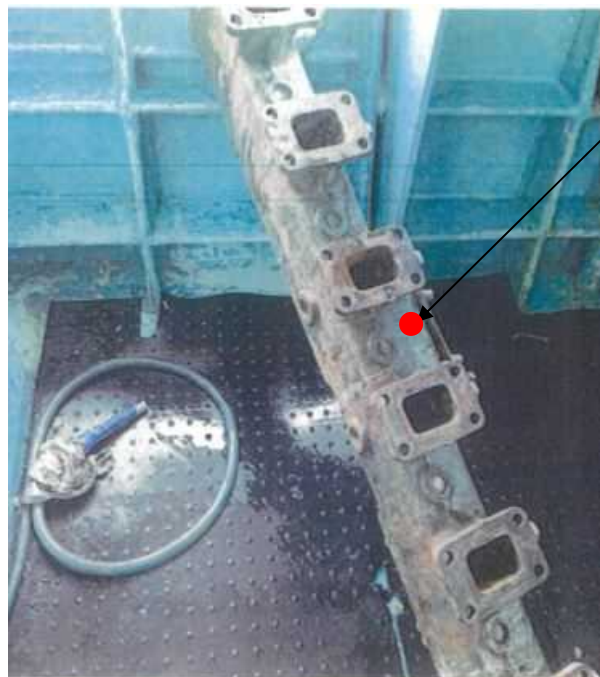
写真2 冷却排気集合管

本件ピンホールの位置
