船舶インシデント調査報告書

インシデント種類	運航不能（機関故障）
発生日時	令和4年10月6日 09時52分ごろ
発生場所	沖縄県糸満市糸満漁港南西方沖 糸満港南水路第3号立標から真方位332° 950m付近 （概位 北緯26° 07.3′ 東経127° 38.8′）
インシデントの概要	プレジャーヨット ^{アイランダーツー} Islander IIは、機走により南西進中、主機が停止して運航不能となった。
インシデント調査の経過	令和4年10月7日、本インシデントの調査を担当する主管調査官（那覇事務所）を指名した。なお、後日、1人の地方事故調査官を指名した。 原因関係者から意見聴取を行った。
事実情報 船種船名、総トン数 船舶番号、船舶所有者等 L×B×D、船質 機関、出力、進水等	プレジャーヨット Islander II、8.5トン 235-23011 神奈川、個人所有 10.57m (Lr) × 3.84m × 1.72m、FRP ディーゼル機関、船内機、26.50kW、昭和63年 4サイクル、回転数毎分3,200、3気筒、ボア79mm、使用燃料軽油、平成元年2月機関製造 （写真1 参照）

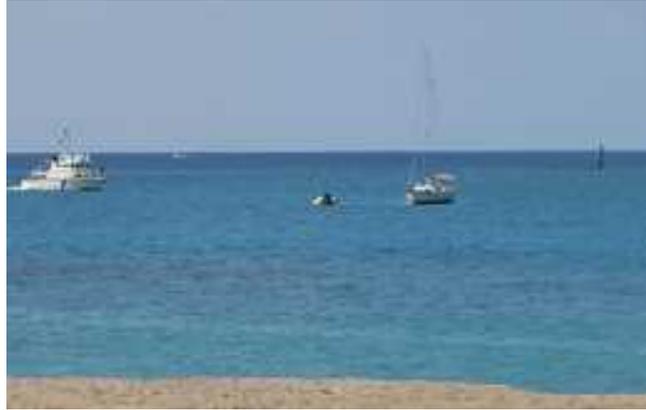
図1 救助水上オートバイにえい航される本船と、来援した巡視艇

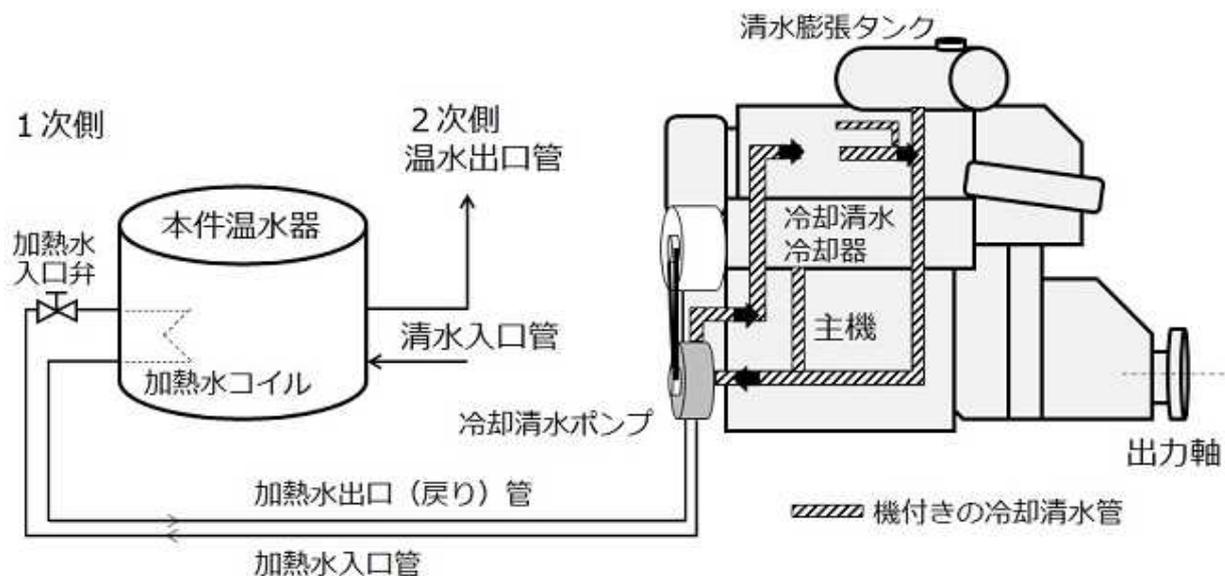
図2 主機冷却清水配管系統及び本件温水器

- ① 主機は、冷却清水の保有水量が約7ℓであり、冷却清水配管系統が、冷却清水及び電気ヒータを加熱源とする温水器（以下「本件温水器」という。）と加熱水入口管及び出口（戻り）管（以下「加熱水配管」という。）で接続されていた。（図2参照）

<p>冷却清水が加熱水として通る加熱水コイルの容量は、約650mlで、主機冷却清水の送水又は戻りの加熱水配管は、外径約30mmのラバー製であり、主機から本件温水器までの配管の長さが、約2mであった。</p> <p>② 船長は、本インシデント当日の08時ごろ、主機を試運転した際、温水の温度が低いと思い、本件温水器の加熱水入口弁の開度を約1/8回転開から約1回転開まで大きくしていた。</p> <p>③ 船長は、本インシデント後、主機の冷却清水が明らかに不足した低水位の状態となっていた要因について、過去に冷却清水が大量に漏水した際、本件温水器への通水も行っていたので、加熱水配管及び本件温水器内の加熱水コイルに空気が混入して滞留した状態となっており、本インシデント当時、(2)②のとおり加熱水入口弁の開度を大きくしたとき、加熱水（冷却清水）供給量が増加し、滞留していた空気が押し出され、主機冷却清水配管系統に送られて混入し、その後、清水膨張タンクから抜け出したのではないかと思った。</p> <p>(3) 発航前検査に関する情報</p> <p>船長は、本インシデント当日、出航前に発航前検査を行い、機関室、ビルジの量の確認等を行ったものの、主機が始動後に良好に運転していると思い、清水膨張タンクの水位を見ておらず、低水位の状態を確認していなかった。</p> <p>機関製造会社の取扱説明書には、発航前検査における主機冷却清水配管系統の点検項目について、次のとおり記載されている。</p> <p><i>PREPARATIONS BEFORE STARTING</i> (始動前の準備)</p> <ul style="list-style-type: none"> ・ <i>There is no WATER LEAKAGE</i> (水の漏れがないこと) ・ <i>COOLING WATER LEVEL in the expansion tank for the fresh water system is correct</i> (清水膨張タンク内の冷却清水レベルが適正であること)
<p>分析</p> <p>乗組員等の関与 船体・機関等の関与 気象・海象等の関与 判明した事項の解析</p>	<p>あり</p> <p>あり</p> <p>なし</p> <p>本船は、発航前検査において清水膨張タンクの低水位の状態が確認されず、主機冷却清水が不足した状態で、主機が始動されて運転を継続したことから、フィッシャリーナ南西方沖を機走により南西進中、主機が過熱して停止し、運航不能となったものと考えられる。</p> <p>本船は、空気が本件温水器の加熱水配管及び加熱水コイルに滞留していた状態で、船長が加熱水入口弁の開度を大きくしたことから、加熱水の供給量が増加し、滞留していた空気が押し出され、主機清水配管系統に送られて混入し、主機の冷却清水が不足する状態となってい</p>

<p>た可能性があると考えられる。</p> <p>主機は、本インシデント当時、冷却清水が不足する状態で運転が続けられ、本インシデント後、清水膨張タンクにおいて水位が見えないことが確認され、約2ℓの清水が補水されたことから、冷却清水温度過高警報の検出部が冷却清水の不足により冷却清水に接触しておらず、温度上昇を検知しなかったものと考えられる。</p> <p>主機は、機関本体が過熱してシリンダ内部の摺動部の油膜が切れる状態となり、摩擦が大きくなって停止した可能性があると考えられる。</p>
原因	<p>本インシデントは、本船が、発航前検査において清水膨張タンクの低水位の状態が確認されず、主機冷却清水が不足した状態で、主機が始動されて運転を継続したため、フィッシャリーナ南西方沖を機走により南西進中、主機が過熱して停止したことにより発生したものと考えられる。</p>
再発防止策	<p>今後の同種事故等の再発防止に役立つ事項として、次のことが考えられる。</p> <ul style="list-style-type: none"> ・ 船長等は、発航前検査及び航海中、主機冷却水量について、清水膨張タンクの水位を確認するなどの点検及び見回りを適宜行うこと。 ・ 船長等は、主機冷却清水配管系統から冷却清水を全量又は大量に排出した後、主機並びに冷却清水配管系統に接続する機器及び配管の保有水量に相当する量を勘案して給水を行い、主機及び関連機器において空気抜きを行うこと。

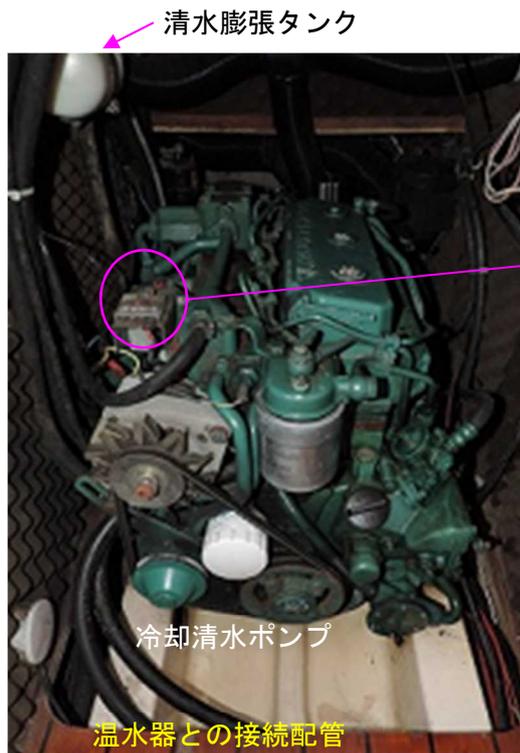
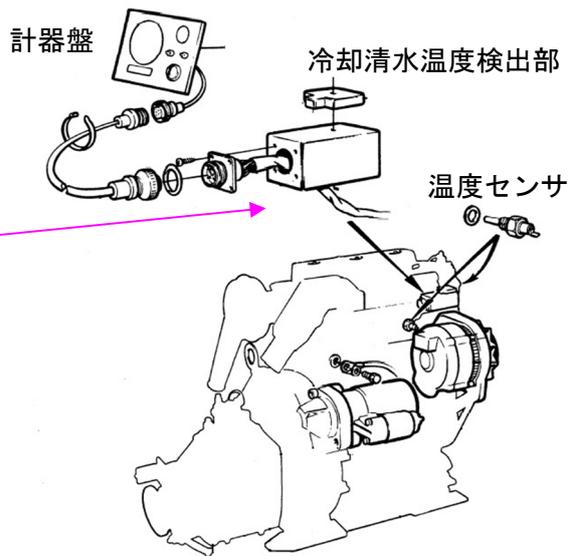
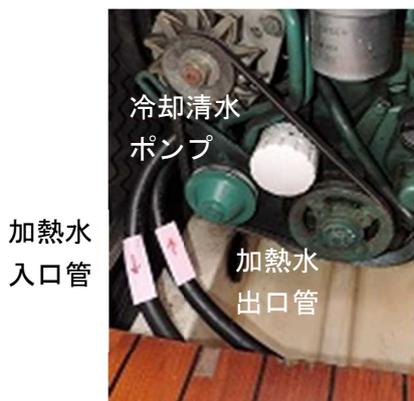
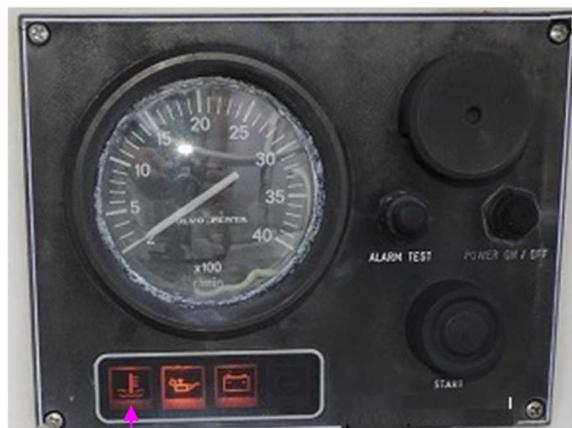
図3 主機の外観と冷却清水配管系統の付属装置

③ 冷却清水温度過高警報装置は、検出部の温度センサが主機のシリンダブロック上部に設置されていた。

冷却清水温度過高警報は、 $9.5^{\circ}\text{C} \pm 3^{\circ}\text{C}$ に設定され、設定温度に達すると、船体船尾部の壁面に設置された計器盤のサーモモニターにおいて、警報表示灯と警報音の吹鳴により示されるようになっており、温度上昇による主機の危急停止装置がなかった。

本船は、本インシデント時、冷却清水温度過高警報が表示されず、警報音も吹鳴しなかった。

冷却清水温度過高警報の表示灯
