# 船舶インシデント調査報告書

| インシデント種類 | 運航不能（燃料供給不足） |
| インシデントの概要 | プレジャーボート <sup>カイトスリー</sup> KAITOⅢは、帰航中、主機が運転できなくなり、<br>運航不能となった。 |

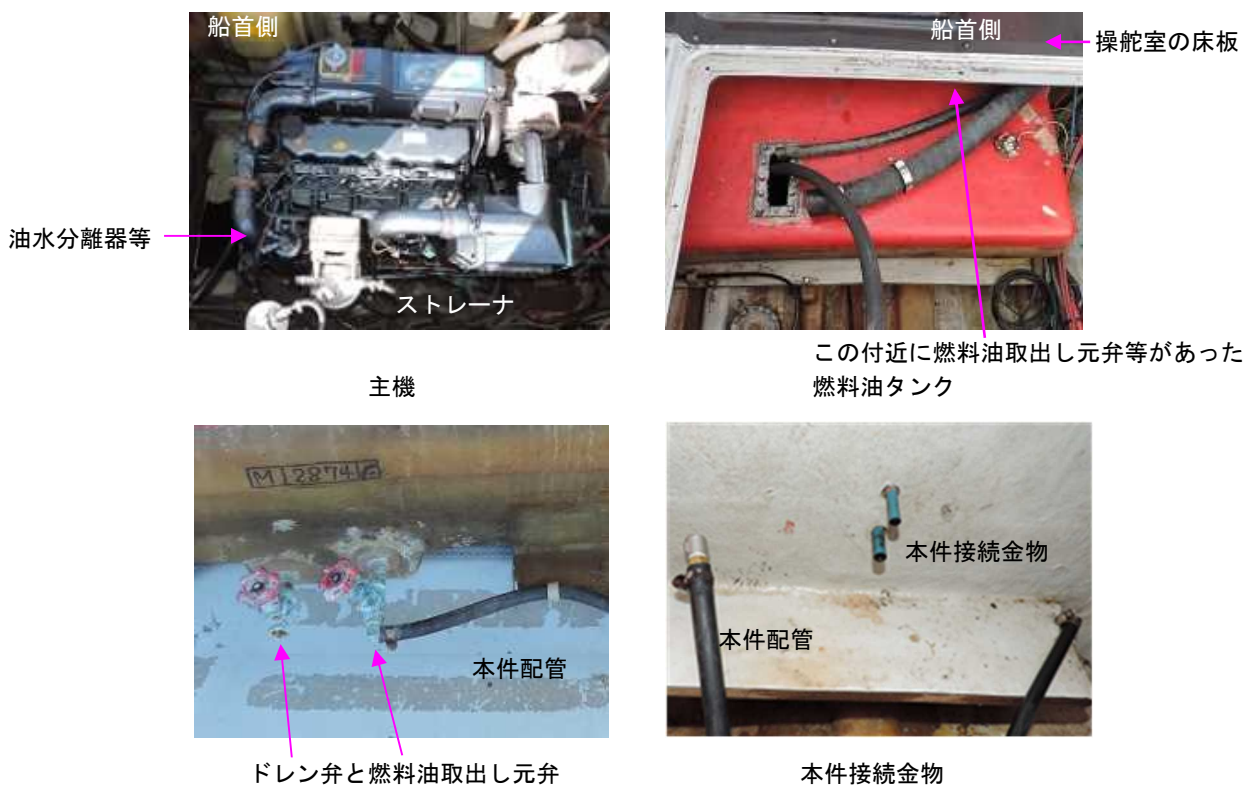
図2 主機燃料油配管系統

① 本船は、主機が機関室に、燃料油タンクが機関室船首側の操舵室下方の区画に設置され、燃料油タンクから燃料油取出し元弁及び‘90°エルボ継手に接続した燃料油配管’（以下「本件配管」という。）が仕切り壁を貫通する場所にあるストレートの接続金物（以下「本件接続金物」という。）に接続され、本件接続金物から船尾側に延びた燃料油配管が油水分離器等を介して、主機に接続されていた。

② 燃料油タンクの燃料油取出し元弁及びドレン弁は、同タンクの船首側下部に取り付けられており、操舵室の床板の下にあり操作が困難な構造となっていた。

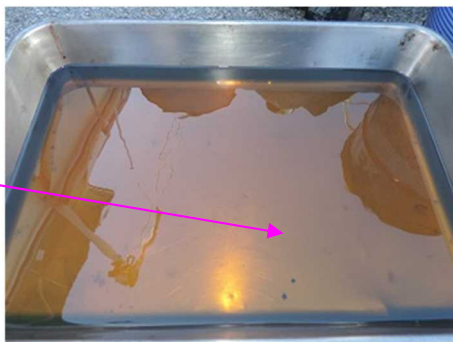
スラッジ

本件配管から採取したスラッジ、及び燃料油タンクの軽油を抜き出してフィルタで濾した際に採取したスラッジは、図3のとおりであり、いずれも黒色で軟粘性、海苔の佃煮状となった特徴があった。

⑥ 船長及び船長の友人は、スラッジが、燃料油タンクの取出し部、燃料油取出し元弁出口の90°エルボ継手、又は本件接続金物のいずれかの細管を閉塞させていたのではないかと考えた。

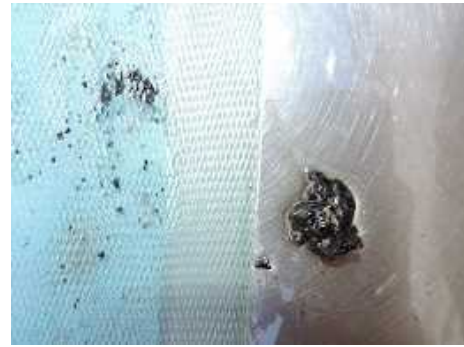
本件配管から採取したスラッジ

本船は、約 2 年前から黒色で軟粘性のスラッジが主機燃料油配管系統に発生していた状態において、神山島北東方沖を東南東進中、高い波を受けて船体が大きく動揺した際、燃料油タンクの底部に堆積していたスラッジが湧き上がり、燃料油配管系統に流れ出し、本件配管を閉塞させたことから、燃料油の供給が途絶え、主機が運転できなくなり、運航不能となったものと考えられる。

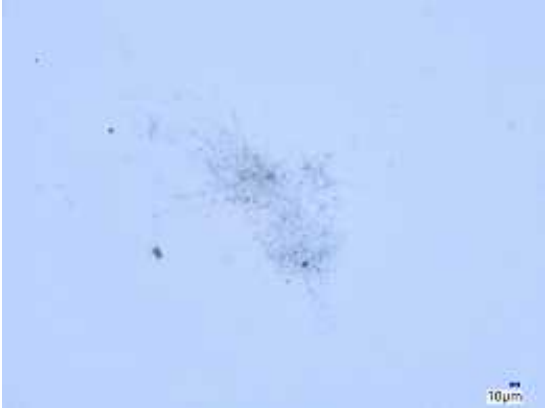
| 試料 1 | 試料 2 |
|---|---|
| 採取場所：本件配管 | 採取場所：燃料油タンク |

試料1の本件配管及び試料2の燃料油タンクから採取したスラッジに関して、顕微鏡によるカビの有無を確認したところ、表1のとおり、それぞれのスラッジでカビ菌糸の存在が確認されたので、本船の使用燃料油にカビ由来のスラッジが発生していることが分かった。

本船は、主機燃料油配管系統から採取されたスラッジが、黒色で軟粘性、海苔の佃煮状となった特徴を持ち、カビ菌糸の存在が確認されたことから、燃料油タンク内の軽油にカビ菌糸によるスラッジが発生していたものと推定される。

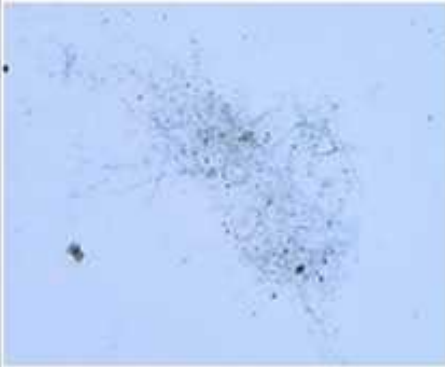
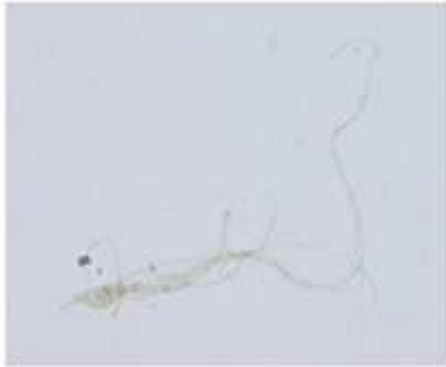
- 概要  
燃料油取り出し配管及び、燃料油タンクより採取したスラッジに関して、顕微鏡を使用してカビの有無を確認しました。  
分析の結果、それぞれのスラッジでカビ菌糸の存在を確認したことから、カビ由来のスラッジが発生していると思慮致します。
- 分析操作  
各スラッジをトルエンで洗浄し油分を取り除き、顕微鏡を用いてカビの有無を確認しました。
- 分析結果  
各分析結果を表1に示しました。

| 試料番号 | 22SP004900 | 22SP004901 |
|---|---|---|
| カビの有無 | 有(●) | 有 |

\* 判定のために「ラクトフェノールコットンブルー溶液(真菌染色液)」を使用しました。青色の染色物がカビ菌糸となります。
