# 船舶インシデント調査報告書

令和5年5月24日

| インシデントの概要 | ミニボート（船名なし）は、航行中、船外機の運転ができなくなり、運航不能となった。 |

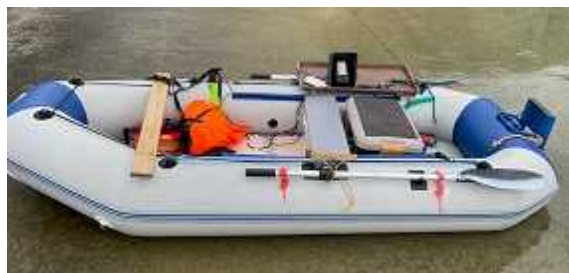
写真1 本船

| <b>事実情報</b><br>船種船名、総トン数<br>船舶番号、船舶所有者等<br>L×B×D、船質<br>機関、出力、進水等 | ミニボート（船名なし）、総トン数なし<br>なし、個人所有<br>約3.0m×約1.36m×約0.38m、ゴム<br>ガソリン機関、船外機、1.47kW、令和4年3月<br>4サイクル、回転数毎分4,500、1気筒、ボア36mm、使用燃料ガソリン、令和4年7月機関製造<br>（写真1 参照） |

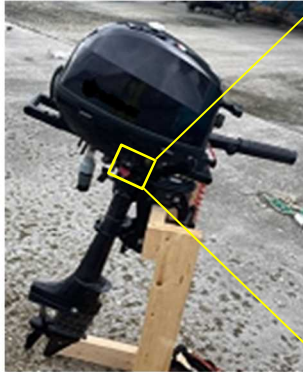
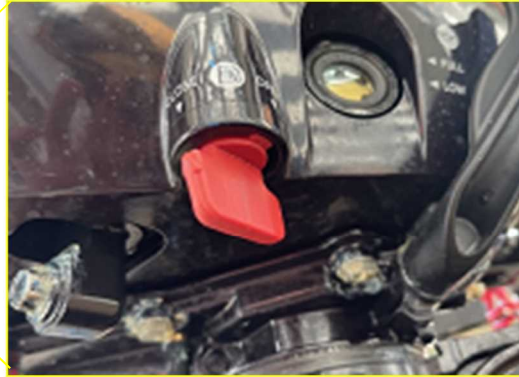
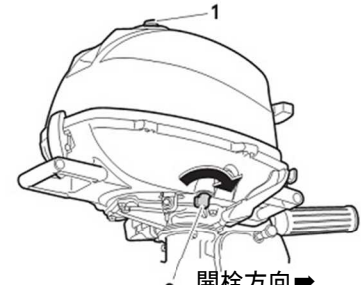
図1 船外機と燃料コック

| その他の事項 | <p>本船は、帰港後、修理業者が点検したところ、船外機の燃料コックが正確にはめ込まれておらず、燃料油が供給されない状態であり、同コックを取り付け直したところ、船外機が始動できるようになった。</p> <p>操縦者は、燃料コックを挿入位置に差し込んだ際、同コックを正確にはめ込んでいなかったため、閉栓したまま同配管系統に残った燃料油で次の漂泊場所まで航行を続けた後、燃料油の供給が途絶え、同機が運転できなくなったと本インシデント後に思った。</p> <p>操縦者は、船外機を令和 4 年 7 月に購入し、運転に異状がなく、燃料コックの開閉操作が円滑に行えていたので、購入以来約 8 か月間、燃料油配管系統の構造及び状態を確認しておらず、同コックが下方に抜ける構造となっていることを知らなかった。また、マニュアルの関連部分を確認していなかったため、同コックの開閉操作をする際には回すことのみが必要であることを知らなかった。</p> <p>船外機の販売代理店によれば、船外機の燃料コックは、開放整備を</p> |

行うような部品ではなく、簡単に外れるような構造にもなっており、下方に無理な引張力が掛かったことが原因ではないかとのことだった。

1 エアベント

2 燃料コック

開栓方向➡

燃料コックの開栓操作

本船は、佐良浜漁港北方沖において、漂流中、操縦者が、船外機の燃料コックの開閉操作をする際には回す必要があることを知らず、燃料油配管系統の点検を行った際、同コックを下方に抜いてしまった後、正確に元の位置にはめ込んでいない状態で閉栓したまま航行を続けたことから、燃料油の供給が途絶え、同機が運転できなくなり、運航不能となったものと考えられる。

操縦者は、これまで船外機の運転に異状がなく、燃料コックの開閉操作が円滑に行えていたことから、購入後約8か月間、燃料油配管系統の構造及び状態を確認しておらず、同コックが下方に抜ける構造となっていることを知らず、また、マニュアルの関連部分を確認していなかったことから、同コックの開閉操作をする際には回す必要があることを知らなかったものと考えられる。

| 再発防止策 | <p>今後の同種事故等の再発防止に役立つ事項として、次のことが考えられる。</p> <ul style="list-style-type: none"> <li>・ ミニボートの操縦者は、船外機の燃料油配管系統にある燃料コックが、開閉操作において、回転以外に無理な力を掛けることによって緩むことがあることを理解し、マニュアルに従った正しい操作を行うこと。</li> </ul> |
