船舶インシデント調査報告書

インシデント種類	運航不能（機関故障）
発生日時	令和4年2月19日 05時26分ごろ
発生場所	和歌山県和歌山下津港 ^{しもつ} 西方沖 和歌山本港沖南防波堤灯台から真方位271° 3.5海里（M）付近 （概位 北緯34° 13.0′ 東経135° 02.9′）
インシデントの概要	セメント運搬船第八ゆたか丸は、航行中、主機の運転ができなくなり、運航不能となった。
インシデント調査の経過	令和4年3月7日、本インシデントの調査を担当する主管調査官（神戸事務所）ほか1人の地方事故調査官を指名した。 原因関係者から意見聴取を行った。
事実情報 船種船名、総トン数 船舶番号、船舶所有者等 L×B×D、船質 機関、出力、進水等	セメント運搬船 第八ゆたか丸、2,947トン 141875、豊鶴海運株式会社 97.03m×16.00m×7.10m、鋼 ディーゼル機関、2,206kW、平成25年1月、4サイクル、回転数毎分250、6気筒、ボア380mm、使用燃料C重油、平成24年12月機関製造
乗組員等に関する情報	船長 61歳 三級海技士（航海） 免許年月日 平成10年3月10日 免状交付年月日 平成29年11月2日 免状有効期間満了日 令和5年3月9日 機関長 31歳 三級海技士（機関） 免許年月日 平成29年3月28日 免状交付年月日 令和3年11月26日 免状有効期間満了日 令和9年3月27日
死傷者等	なし
損傷	なし
気象・海象	気象：天気 曇り、風向 東北東、風力 3、視界 良好 海象：波高 約0.5m、潮汐 上げ潮の中央期
インシデントの経過	本船は、船長及び機関長ほか7人が乗り組み、和歌山県由良港での

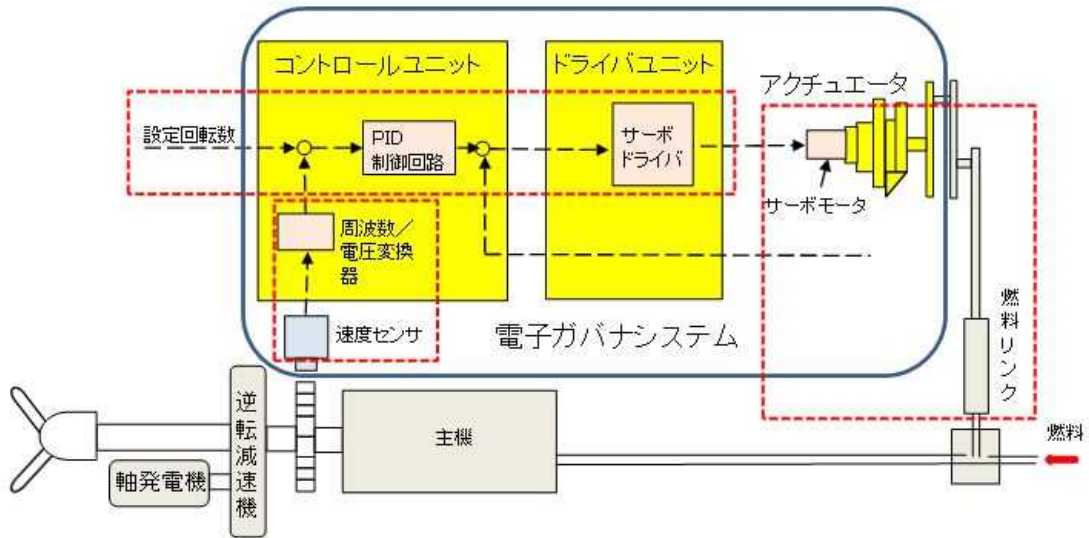
付図2 本船の電子ガバナシステムの概要

<p>た。</p> <p>(付図1 インシデント発生場所概略図、付図2 本船の電子ガバナシステムの概要、写真1 ドライバユニット、写真2 アクチュエータ、写真3 サーボモータ 参照)</p>
<p>その他の事項</p>	<p>本船の主機は、電子ガバナシステムによる出力制御が行われ、回転方向は一定方向で、逆転減速機内の前進又は後進クラッチのいずれかの切替用電磁弁が作動油によりプロペラ翼の回転方向を制御するものであった。</p> <p>本船の主機は、回転数が定格回転数の120%に達すると、過回転検出器が作動し、危急停止電磁弁が励磁されて燃料が遮断され、緊急停止するように設定されていた。</p> <p>本船の主機の出力を制御する電子ガバナシステムは、主機の回転数を速度センサから周波数/電圧変換器を介してコントロールユニット内部のPID制御回路に電圧信号として入力している。</p> <p>PID制御回路は、主機の回転数と設定回転数を比較して、ドライバユニットを経由しアクチュエータへ回転数の増減信号を出力している。</p> <p>アクチュエータは、ドライバユニットからの回転数の増減信号によりアクチュエータ内のサーボモータを駆動し燃料リンクに接続されている燃料噴射ポンプラック制御用の駆動軸を制御して、燃料噴射量の加減を行うことにより主機の回転数制御を行っている。</p> <p>本船は、令和4年1月に電子ガバナシステムの定期整備が行われ、コントロールユニット内の電装部品の交換が行われていたが、主機出力制御システム製造業者の取扱説明書により10年ごとに交換を推奨されているアクチュエータの使用期間が約9年であったので、次回整備の際にアクチュエータを交換するよう推奨されていた。</p> <p>本船のドライバユニット内のサーボドライバには、最初の警報作動直後に、エラーコード16.0（アクチュエータ内のサーボモータに起因するオーバーロード保護）が表示されていた。</p> <p>本船は、内航船として使用されていた。</p>
<p>分析</p> <p>乗組員等の関与</p> <p>船体・機関等の関与</p> <p>気象・海象等の関与</p> <p>判明した事項の解析</p>	<p>なし</p> <p>あり</p> <p>なし</p> <p>本船は、主機の出力を制御する電子ガバナシステムが、コントロールユニット、ドライバユニット及びアクチュエータで構成されており、アクチュエータは10年ごとに交換を推奨されることとなっていたものの、その使用期間が約9年において、航行中、アクチュエータ内のサーボモータが作動不良となったことから、主機回転数の制御が不安定となり主機の運転ができなくなって運航不能となったものと考</p>

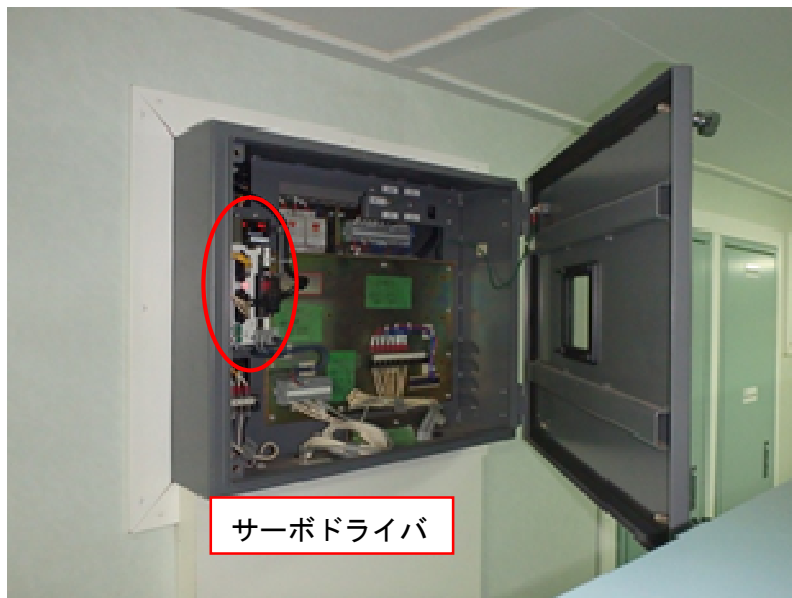
写真1 ドライバユニット

主機出力制御システム製造業者は、本船着岸後、本船の電子ガバナシステムのサーボドライバを交換して主機を試運転したが、回転数を制御できなかったため、アクチュエータの作動不良と判断し、アクチュエータを交換したところ、主機が正常に作動することを確認し

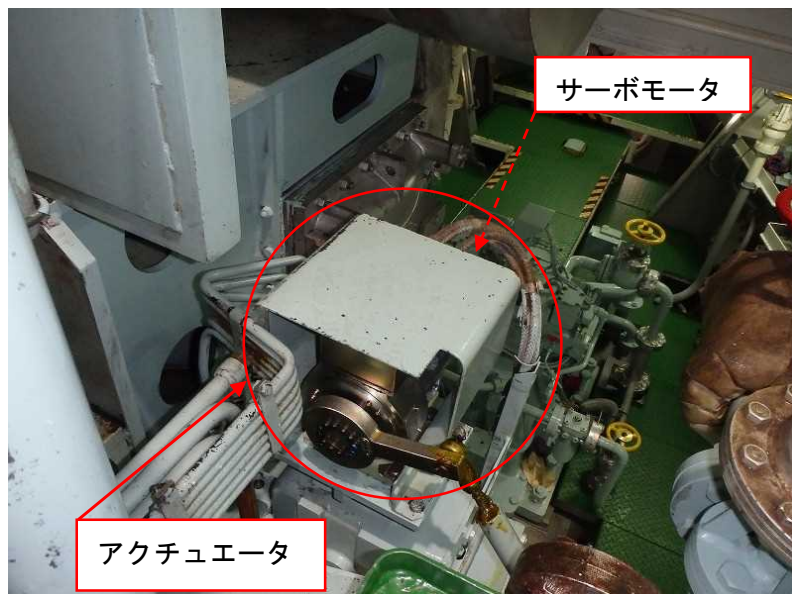
写真2 アクチュエータ

<p>えられる。</p> <p>アクチュエータ内のサーボモータは、本船が内航船として使用されており、主機の発停が多かったことから、アクチュエータの交換推奨期間に達する前に作動不良を起こした可能性があると考えられる。</p>
原因	<p>本インシデントは、本船が、主機の出力を制御する電子ガバナシステムが、コントロールユニット、ドライバユニット及びアクチュエータで構成されており、アクチュエータは10年ごとに交換を推奨されることとなっていたものの、その使用期間が約9年において、夜間、航行中、アクチュエータ内のサーボモータが作動不良となったため、主機回転数の制御が不安定となり主機の運転ができなくなったことにより発生したものと考えられる。</p>
再発防止策	<p>今後の同種事故等の再発防止に役立つ事項として、次のことが考えられる。</p> <ul style="list-style-type: none"> ・ 船舶所有者や機関長は、電子ガバナシステムの取扱説明書等のほか、主機の使用状況を考慮して整備計画を立案し、整備や部品交換等を早め実施すること。 ・ 主機出力制御システム製造業者は、電子ガバナシステムに大きな負荷がかかる頻度が高い運航を行う船舶の場合には、現在交換を推奨している期間よりも早い時期にアクチュエータの点検を行うよう取扱説明書に記載することが望ましい。
