## 船舶インシデント調査報告書

令和5年6月21日  
 運輸安全委員会（海事専門部会）議決  
 委員 佐藤 雄二（部会長）  
 委員 田村 兼吉  
 委員 岡本 満喜子

<b>インシデント種類</b>	運航不能（機関故障）
<b>発生日時</b>	令和5年3月19日 10時40分ごろ
<b>発生場所</b>	鹿児島県与論町与論港茶花地区北西方沖 与論港灯台から真方位347° 720m付近 （概位 北緯27° 03.4′ 東経128° 23.8′）
<b>インシデントの概要</b>	プレジャーボートSummer Megurin <sup>サマーメグリン</sup> は、北西進中、船外機が運転できなくなり、運航不能となった。
<b>インシデント調査の経過</b>	令和5年3月30日、本インシデントの調査を担当する主管調査官（那覇事務所）ほか1人の地方事故調査官を指名した。 原因関係者からの意見聴取は、本人が本インシデント後に死亡したため、行わなかった。
<b>事実情報</b> 船種船名、総トン数 船舶番号、船舶所有者等 L×B×D、船質 機関、出力、進水等	プレジャーボート Summer Megurin、5トン未満 296-13476鹿児島、個人所有 6.80m (Lr) × 2.56m × 1.09m、FRP ガソリン機関、船外機、84.6kW、平成4年3月 4サイクル、回転数毎分6,000、4気筒、ボア79mm、使用燃料ガソリン、平成17年7月機関製造 （写真1 参照） <div style="text-align: center;">

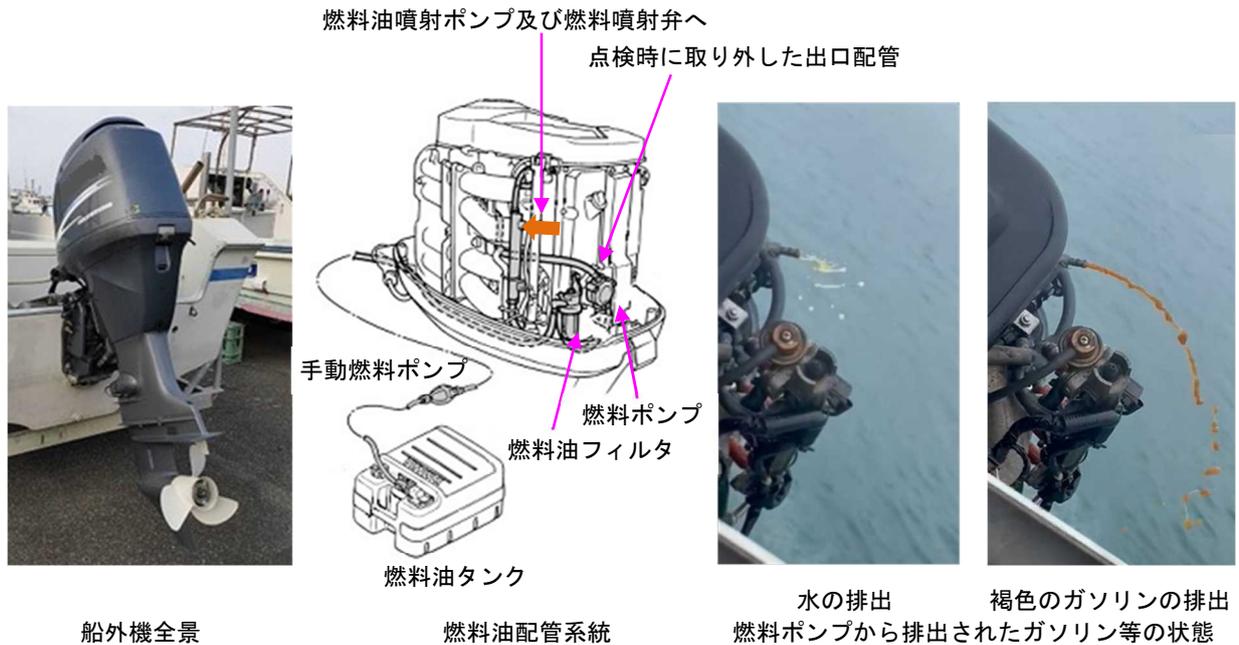
図1 燃料油配管系統の概略及び点検状況

① 船長の親族は、本インシデント後、船外機の点検を行ったところ、同機が始動できず、燃料ポンプ出口の燃料油配管（以下「出口配管」という。）を外し、セルモータを作動させ、強制的に同ポンプを運転したところ、燃料油の流れがあるものの、同ポンプ出口側から最初に透明な水が、続いて褐色に変色したガソリンが排出されたことを認めた。(図1参照)

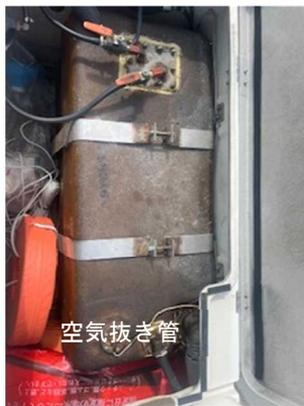
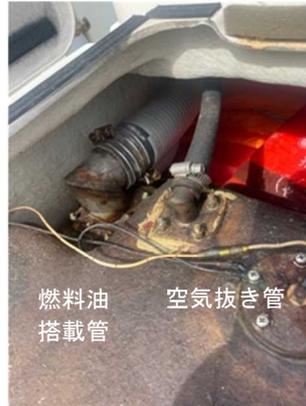
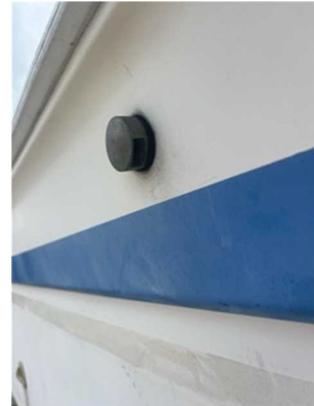
図2 燃料油タンクと空気抜き管等

② 船長の親族は、①の点検により、船外機の燃料油タンクに入った空気中の水分が結露して同タンク底部に溜まり、また、ガソリンが褐色に変色していたので、本インシデント当時、燃料油タンク内の水及び劣化したガソリンが、船外機の燃料油配管系統に流れ出し、機関が燃焼不良を起こして停止したのではないかと思った。(図2参照)

空気抜き管

燃料油タンク

燃料油  
搭載管

燃料油搭載管と空気抜き管

空気抜き管出口（舷側に設置）
