船舶インシデント調査報告書

令和5年7月11日
 運輸安全委員会（海事専門部会）議決
 委員 佐藤 雄二（部会長）
 委員 田村 兼吉
 委員 岡本 満喜子

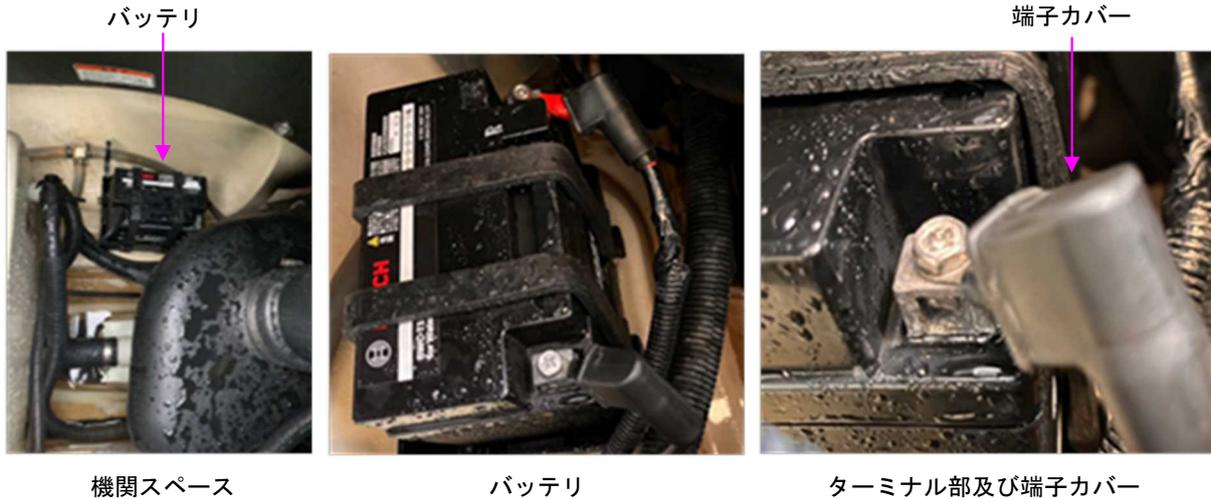
図1 バッテリー及びターミナル部

バッテリーは、令和4年に交換されており、その際、端子がターミナル部に締め付けて固定されていた。

船長は、バッテリーの端子が、航行中に船体が受ける衝撃及び機関の振動によって、ターミナル部から緩んで接触不良となったのではないかと本インシデント後に思った。

本船は、発航前点検等の際、バッテリーのターミナル部の点検が端子カバーを取り外して触手により行われていない状態において、古宇利島北方沖で漂流中、バッテリーの端子がターミナル部から緩んで接触不良となったことから、機関への電源供給が途絶え、機関が始動できなくなり、運航不能となったものと考えられる。

本船は、バッテリーの端子が、航行中に船体が受ける衝撃及び機関の振動によって、ターミナル部から緩んだものと考えられる。

再発防止策	<p>今後の同種事故等の再発防止に役立つ事項として、次のことが考えられる。</p> <ul style="list-style-type: none">・ 小型船舶の船長は、発航前点検において、バッテリーのターミナル部に接続する端子の緩みの有無を、端子カバーを取り外して触手により点検すること。・ 小型船舶の船長は、携帯電話を防水パックに入れるなどの防水処置を施して常に携行し、緊急時の連絡手段を確保しておくこと。
--------------	--
