# 船舶インシデント調査報告書

インシデント種類	座洲
発生日時	令和4年10月22日 09時33分ごろ
発生場所	静岡県下田市下田港 <sup>いのうぎわ</sup> 稲生沢川河口 下田港西防波堤灯台から真方位293°490m付近 (概位 北緯34°40.2' 東経138°57.0')
インシデントの概要	貨客船くろしお丸は、出港操船中、浅所に座洲した。
インシデント調査の経過	令和4年10月25日、本インシデントの調査を担当する主管調査官（横浜事務所）を指名した。 なお、後日、1人の地方事故調査官を新たに指名した。 原因関係者から意見聴取を行った。
事実情報 船種船名、総トン数 船舶番号、船舶所有者等 L×B×D、船質 機関、出力、進水等	貨客船 くろしお丸、493トン 144185、伊豆諸島開発株式会社（船舶管理人）、神新汽船株式会社（運航者、A社） 66.01m×12.00m×6.00m、鋼 ディーゼル機関2基、2,942kW（合計）、令和3年9月10日
乗組員等に関する情報	船長 50歳 三級海技士（航海） 免許年月日 平成4年6月10日 免状交付年月日 令和4年3月8日 免状有効期間満了日 令和9年7月24日
死傷者等	なし
損傷	なし
気象・海象	気象：天気 晴れ、風向 西北西、風速 約3m/s、視界 良好 海象：波高 約0.2m、潮位 約55cm、干潮時刻 09時08分ごろ（下田）
インシデントの経過	本船は、船長ほか7人が乗り組み、旅客24人を乗せ、コンテナ10個を積載し、稲生沢川河口（以下「本件河口」という。）の南方に位置する下田港鵜島岸壁（以下「本件岸壁」という。）に船首を北北西方に向けて左舷着けした状態から、船首及び船尾の係船索それぞれ2本を全て放して、令和4年10月22日09時30分ごろ、東京都神津島村神津島に向けて離岸した。 船長は、操舵室左舷側で操船指揮をとるとともにバウスラスト及び

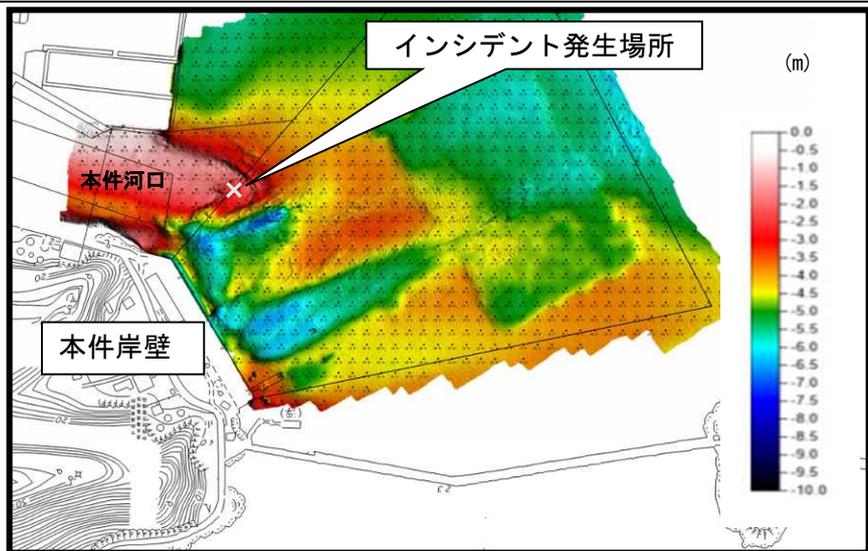
図1 港湾管理者による測量結果

<p>舵の操作を行い、機関長が操舵室中央付近の機関コンソールで船長の指示に従い推進器の操作を行っていた。</p> <p>本船は、前日までと同じように、バウスラスト、推進器及び舵を使用して、本件岸壁と平行な状態で約30m右舷方に横移動したのち、船長が、バウスラストのみを使用して船首を右方に回頭しようとしたが、前日よりバウスラストの効きが悪いと感じたので、左舷推進器を前進、右舷推進器を後進として前進しながら右方への回頭を継続したところ、09時33分ごろ本件河口付近の浅所に船首を北東方に向けた状態で座洲した。</p> <p>船長は、乗組員に船体の状態等を調査させ、浸水等がないことを確認した。</p> <p>船長は、本インシデントの発生を運航管理者に連絡し、運航管理者が海上保安庁に通報した。</p> <p>本船は、推進器で巻き上げた泥等を海水取入口から吸い込み、主機の海水冷却管システムのフィルタが詰まり主機が使用できなくなったので、潮位の上昇を待つこととし、潮位が約20cm上昇したところで、11時20分ごろ、本件岸壁からとっていた係船索を巻いて離洲した。</p> <p>本船は、使用できるようになった主機及び推進器を使用して沖合に移動し、再度船体、機関等の状態を確認したのち、11時50分ごろ、本件岸壁に着岸した。</p> <p>(付図1 インシデント発生経過概略図、写真1 本船 参照)</p>
<p>その他の事項</p>	<p>(1) 本船の喫水</p> <p>本船の喫水は、船首約3.2m、船尾約4.2mであった。</p> <p>(2) 本インシデント発生場所付近の水深等</p> <p>本インシデント発生時の本インシデント発生場所付近の水深は約3.3mであった。</p> <p>運航管理者は、A社所有のフェリーが出入港する際、泥等を巻き上げるようになり、水深が浅くなっていることを認め、港湾管理者にA社所有のフェリーが航行する海域を測量し、浚渫するよう要望し、令和4年10月3日、港湾管理者の担当者が本件岸壁を訪れ、浅所の状況等について運航管理者から説明を受けた。</p> <p>港湾管理者は、本インシデント後、本件河口付近、本件岸壁付近等を測量し、その結果、本インシデント発生場所付近が浅くなっていること、水深約2.2m（最低水面からの水深）のところもあることを確認した。(図1参照)</p>

港湾管理者は、A社及び海上保安庁に測量結果を伝えるとともに、本インシデント発生場所付近の浚渫を行った。

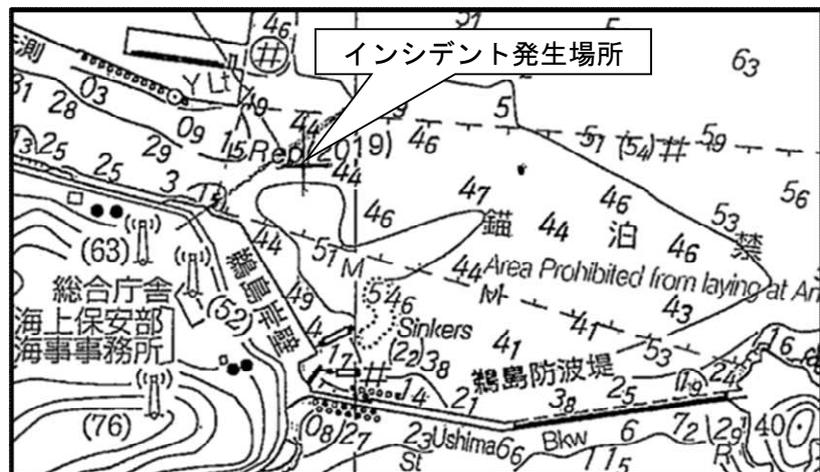
図2 本船の海図(W96)(抜粋)

海図(W96)(下田港及付近 平成29年1月19日刊行)には、平成27年までの海上保安庁海洋情報部の測量と記されており、また、以下の注意事項の記載がある。(図2参照)

河口付近の水深は変化しやすいので注意のこと。

船長は、運航管理者から令和元年の均し作業後の測量結果を提供されておらず、三管区水路通報元年40号1218項を知らず、本船の海図(W96)に同水路通報の情報が記載されておらず、また、本船の海図(W96)が令和3年6月に購入したものであり最新の水深が図載されていると思っていたので、本船の海図(W96)に、本船の前方となる本件河口付近の水深は4.4mと図載されており、少し前進しても座洲することはないと思っていた。

<p>から、本件河口付近に接近しないように、入港時に錨及び錨鎖を投下し、出港時に錨鎖を巻きながら右方に回頭していたものと考えられる。</p>
原因	<p>本インシデントは、本船が、出港操船中、本件河口付近の水深が浅くなっている状況下、船長に本件河口付近の実際の水深の情報等が提供されない中、船長が、バウスラストと推進器を使用して右方へ回頭していたところ少し前進したものの、本船の前方の水深が本船の海図に4.4mと図載されており、浅くなっていたとしても座洲することはないと思い前進しながら右方への回頭を続けたため、本件河口付近の浅所に座洲したのと考えられる。</p>
再発防止策	<p>船長は、本インシデント後、本インシデント発生場所付近に接近することがないように、入港時に右舷錨及び錨鎖約5節を投入し、出港時に錨鎖を巻き上げながら船首を右方に回頭することとした。</p> <p>今後の同種事故等の再発防止に役立つ事項として、次のことが考えられる。</p> <ul style="list-style-type: none"> <li>・ 旅客航路運送事業者等は、河口付近等の水深が浅くなったと認めた場合、港湾管理者に測量を要請する等して、浅所の位置等を正確に把握し、船長に情報提供すること。</li> <li>・ 旅客航路運送事業者等は、臨時に旅客航路を運航する船舶等の船長に対して、過去の浚渫等の情報、関係する水路通報等の水路情報を提供すること。</li> <li>・ 港湾管理者は、旅客航路運送事業者等から水深が浅くなっているとの情報を入手した場合、速やかに同箇所を測量し、同事業者等に水深等の情報を提供するとともに、必要に応じて浚渫等すること。</li> <li>・ 港湾管理者は、定期的に管理する海域の測量を行い、同海域の水深を適切に維持管理すること。</li> <li>・ 船長は、浅所の近くで離岸作業等を行う必要がある場合、運航管理者等から提供された浅所の状況等の情報をもとに浅所の位置等を把握し、錨及び錨鎖を使用するなど浅所に接近することがない措置を採ること。</li> <li>・ 船長は、河口付近の水深は変化しやすいことを認識して操船すること。</li> <li>・ 船長は、出入港する港の浚渫等の状況、水路通報等の水路情報を入手するとともに、水路通報が刊行された場合は海図の補正、必要な情報の記載等を行うこと。</li> </ul>
