船舶インシデント調査報告書

令和5年12月6日

運輸安全委員会（海事専門部会）議決

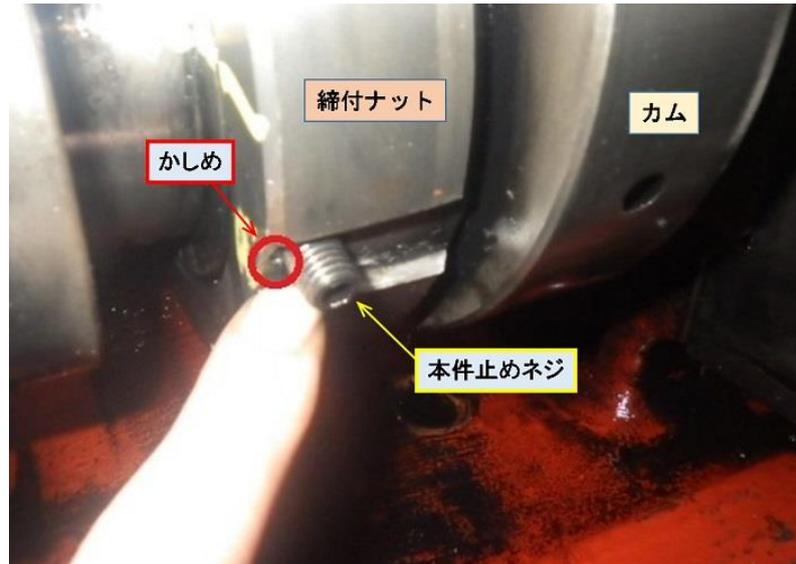
写真1 本件止めネジのかしめ状態（修理前）

本件カム及び本件止めネジは、本インシデント後、A社担当者が点検した際、ネジが完全に緩んで抜き出した状態となり、締付ナットの回転と共にナットの締付力が喪失し、カムと取付金物間の結合が外れてカムが約180度回転していた。

A社担当者は、本インシデント後、抜き出した本件止めネジを復旧する際、かしめが緩く十分に効いていなかった可能性があると考えたとともに、ネジを締め付けた後、かしめを再度行った。(写真1参照)

本船は、機関製造時における本件止めネジのかしめが十分に効いていなかった、又は主機の運転に伴う本件カムの振動等によりかしめが切れたことから、主機の運転中、本件止めネジが緩んで抜き出てきて、本件カムの締付ナットが緩んだ可能性があると考えられるが、機関製造時のかしめの程度やかしめが切れた要因等を明らかにすることができなかった。

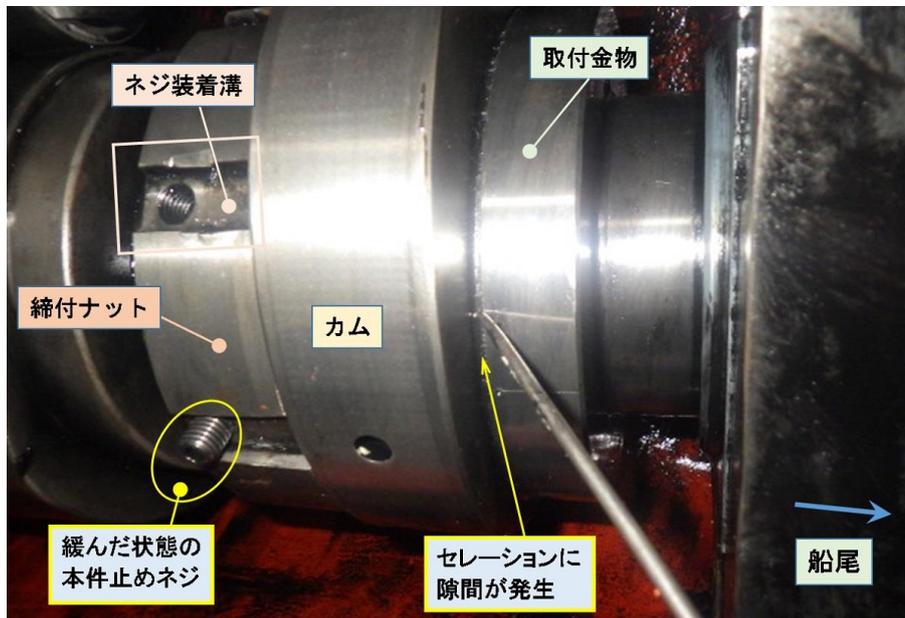
写真2 本件カムの状況（修理前）

本船主機の製造会社の設計担当者によれば、本インシデント発生時に生じた異音の原因は、本件カムの滑りと共に燃料油の噴射の遅延による着火遅れが生じ、シリンダ内に噴射された燃料油の一部が未燃焼のまま残留する中、ピストンで圧縮されて一気に自着火してディーゼルロックが生じた可能性が考えられるとのことであった。

本船は、本件止めネジが緩んでいることに気付かない中、主機の運転が続けられて本件カムの締付ナットが緩んだことから、操業中、本件カムの燃料油噴射ポンプ駆動カムと取付金物の結合が外れ、同カムが滑って燃料油が適切なタイミングで噴射されず、主機の運転ができなくなり、運航不能となったものと推定される。

<p>かない中、主機の運転が続けられて本件カムの締付ナットが緩んだため、操業中、本件カムの燃料油噴射ポンプ駆動カムと取付金物の結合が外れ、同カムが滑って燃料油が適切なタイミングで噴射されず、主機の運転ができなくなったことにより発生したものと推定される。</p>
<p>再発防止策</p>	<p>今後の同種事故等の再発防止に役立つ事項として、次のことが考えられる。</p> <ul style="list-style-type: none"> ・ 燃料油噴射ポンプ駆動カムの構造が本船と同種の機関を取り扱う者は、同カムの構造を十分に理解して締付ナットの止めネジの状態などの点検を行い、カムの滑りを未然に防ぐこと。
