船舶インシデント調査報告書

令和5年12月6日

運輸安全委員会（海事専門部会）議決

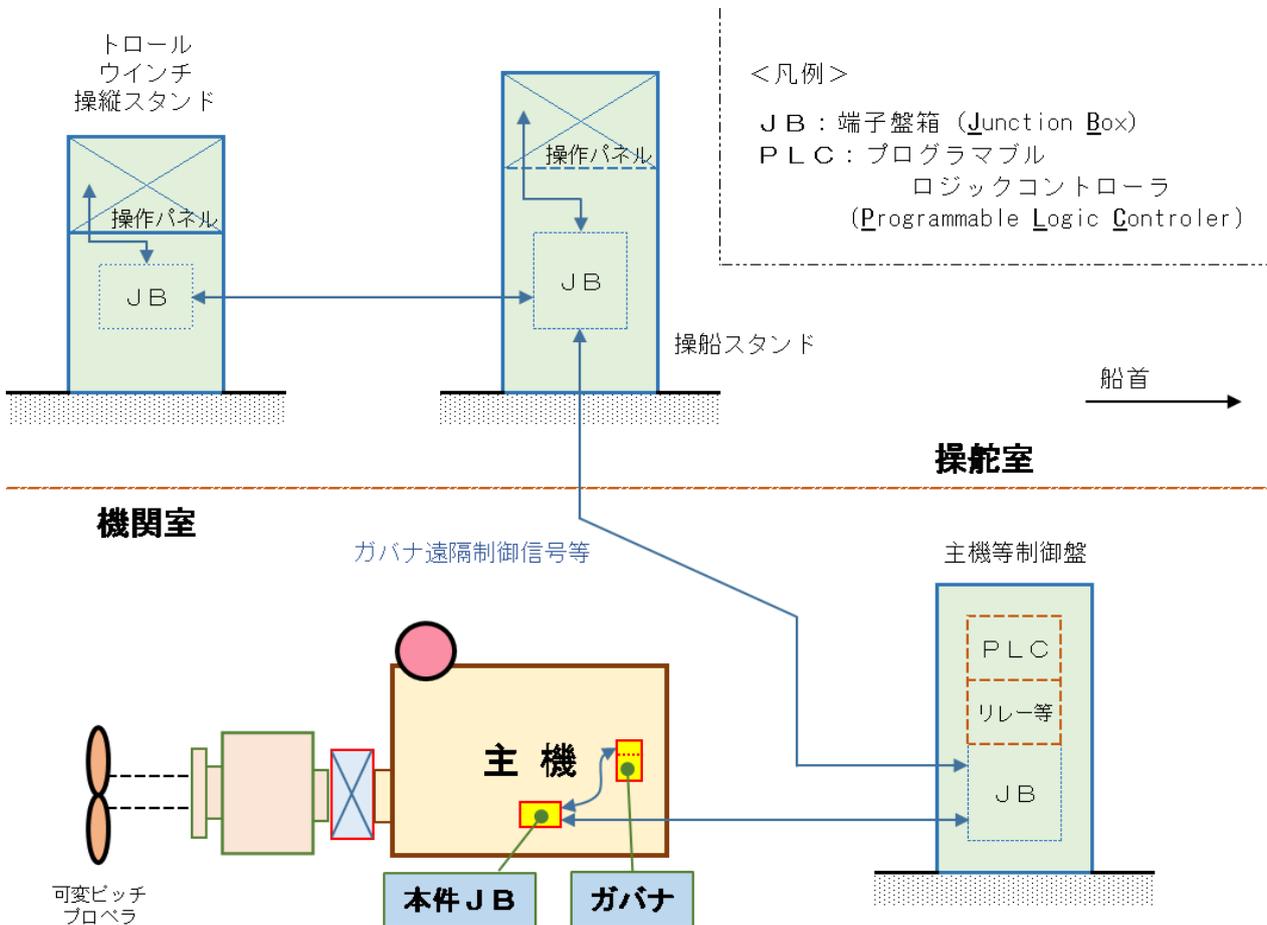
付図2 ガバナ遠隔制御信号経路図 (イメージ)

機関長は、揚網作業が進む中、主機回転数制御装置（機械油圧式ガバナ、以下「ガバナ」という。）の遠隔制御に異状があるものと考えて機関室に戻り、制御回路の各種素子（リレー等）の点検を行った後、過去の修理経験を基に主機右舷側に設置されている端子盤箱（Junction-Box。以下「本件JB」と記し、「本件ジャンクションボックス」と読む。）を開け、内部配線の断線や各端子の緩みの有無などを点検したが、異状が見られなかった。

機関長は、ガバナの遠隔制御の元となるガバナモータの不調を疑い、同モータを含めたガバナ付属装置一式を予備品と交換することとし、揚網作業の完了を待った後に主機を一旦止めて交換し、ガバナの手動调速ハンドルを用いて出力を抑えて始動したところ、一時的に正常となったものの、間もなくして主機回転数を遠隔操作で下げることが再びできなくなった。

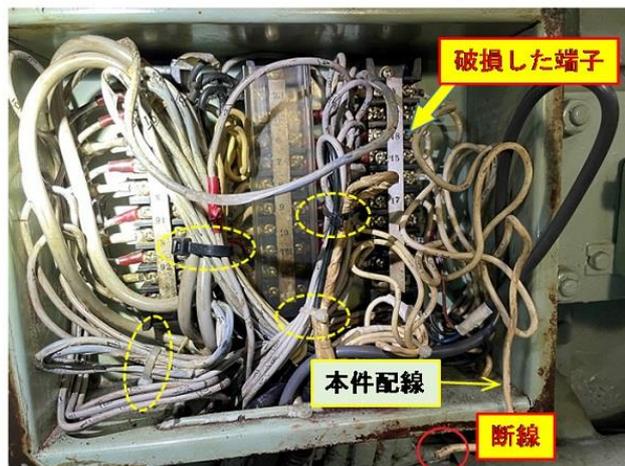
(本インシデント発生直後)

<p>したものの、同社から新たな点検事項を得ることができなかった。</p> <p>船長らは、協議を行った結果、主機を機側で操縦することが可能であるものの、僚船にえい航してもらって出航地に戻るのが安全上の最善策と考え、自力での運航を諦め、05時40分ごろ僚船に救援を求めた。</p> <p>本船は、06時30分ごろ来援した僚船によりえい航が開始された後、釧路港港外で引船にえい航が引き継がれ、13時30分ごろ定係地（岸壁）に到着した。</p> <p>本船は、A社担当者が直ちに訪船してガバナの制御回路の点検を行ったところ、主因の調査が難航したものの、本件JB内に収納されている多数の配線のうちの1本である「ガバナ下限りミット」を検出している配線（以下「本件配線」という。）が切れかかった状態であり、導通不良を起こしていることが判明した。</p> <p>本船は、本件配線の修理後、ガバナの遠隔制御が正常に戻ったことが確認され、翌日から船団に戻って操業を再開したものの、後日ガバナの遠隔制御に異状が再び生じ、機関長が本件JB内を点検した結果、内部配線が再び破断しており、直ちに修理が行われて復旧が完了して操業が続けられた。</p> <p>本船は、令和5年6月から8月の休漁期間中にA社の施設で定期的検査（一中検）を受ける中、本件配線を含めて本件JB内にある全ての計装配線が整備された。</p> <p>（付図1 インシデント発生場所概略図 参照）</p>
<p>その他の事項</p>	<p>主機は、過給機付4サイクルディーゼル機関であり、機関室の中央付近に減速装置（減速比3.72）と共に据え付けられ、左舷船首側にガバナが1台装備され、近年の年間運転時間が約3,000時間であった。</p> <p>ガバナは、下半分の「本体」、上半分の「付属装置」に分割が可能であり、付属装置の外部にはガバナモータ及び手動調速ハンドルが、内部にはガバナモータの可動範囲を制限する目的で上限及び下限のリミットスイッチ等が、それぞれ装備されていた。</p> <p>ガバナは、上限及び下限のリミットスイッチが作動した際、主機の船首側に設置された主機等制御盤内のプログラマブルロジックコントローラ（PLC）により、ガバナモータの行程が作動した同リミット方向以上に動かなくするように制御されていた。</p> <p>本件JBは、主機右舷側の排気ガスマニホールドの下側中央付近に各種警報検出器（圧力スイッチ等）と共に並べて装備されており、内部に3列の端子盤が配置され、本件配線（配線用ビニル絶縁電線、導体公称断面積1.25mm²）を含めて各種計装配線が裸圧着端子（使用ビス公称M4）を用いて各端子盤に接続されていた。</p> <p>A社担当者は、本件JB内に接続されている各種計装配線の一部の</p>

し、配線の導体に繰り返し応力がかかって疲労破壊 ^{*1} による劣化が生じていた可能性があると考えられる。
原因	本インシデントは、本船が、本件JB内の計装用配線が適切に束ねられていない状況下、それらの配線が主機の振動に共振して破断する危険性に気付かず主機の運転を続けていたため、沖合底びき網漁の操業中、本件配線が切れかかった状態となって導通不良が生じ、主機回転数の遠隔制御ができなくなったところ、船長らが安全に運航することができないと判断したことにより発生したものと考えられる。
再発防止策	<p>今後の同種事故等の再発防止に役立つ事項として、次のことが考えられる。</p> <ul style="list-style-type: none"> ・ 機関取扱者は、各種端子盤の内部の点検を定期的に行い、端子盤に接続された配線の端子に緩みの有無や、配線の固定状態を確認すること。 ・ 機関取扱者は、修理等に各種配線を固定している結束バンド等を切断した際、修復時には適切に再固定し、配線が機関や船体の振動と共振して断線等が生じないようにすること。 ・ 船舶所有者は、操舵室と主機の機側（制御盤や操縦ハンドル付近）に直通電話の設置、又は携帯型無線機（機関室側には骨伝導型トランシーバ等）を1組備え付けることが望ましい。 ・ 機関取扱者は、主機のガバナの遠隔制御装置が故障した場合に備え、操舵室からの指示に従って主機を機側で操縦しながら安全な運航を継続できる方法を習得し、定期的に機側操縦の訓練を行うことが望ましい。

写真3及び4 本件JB内の配線状況（整備前及び整備後）
