船舶インシデント調査報告書

インシデント種類	運航不能（機関故障）
発生日時	令和4年10月9日 22時29分ごろ
発生場所	高知県土佐清水市足摺岬 ^{あしずり} 東北東方沖 足摺岬灯台から真方位066° 28.3海里（M）付近 （概位 北緯32° 55.1′ 東経133° 32.0′）
インシデントの概要	ロールオン・ロールオフ貨物船 ^{りゅうきゅう} 琉球エクスプレス5は、航行中、主機の運転ができなくなり、運航不能となった。
インシデント調査の経過	令和4年12月6日、本インシデントの調査を担当する主管調査官（神戸事務所）ほか1人の地方事故調査官を指名した。 原因関係者から意見聴取を行った。
事実情報 船種船名、総トン数 船舶番号、船舶所有者等 L×B×D、船質 機関、出力、進水等	ロールオン・ロールオフ貨物船 琉球エクスプレス5、 10,034トン 143005、マルエーフェリー株式会社（A社） 168.70m×26.60m×19.20m、鋼 ディーゼル機関、13,280kW、平成29年5日 2サイクル、回転数毎分127、8気筒、ボア500mm、使用燃料 C重油、平成28年11月機関製造
乗組員等に関する情報	船長 67歳 一級海技士（航海） 免許年月日 平成13年11月6日 免状交付年月日 令和3年8月23日 免状有効期間満了日 令和8年11月5日 機関長 61歳 一級海技士（機関） 免許年月日 平成10年8月13日 免状交付年月日 平成30年7月2日 免状有効期間満了日 令和5年8月12日
死傷者等	なし
損傷	なし
気象・海象	気象：天気 雨、風向 南東、風力 3、視界 良好 海象：波高 約1.5m

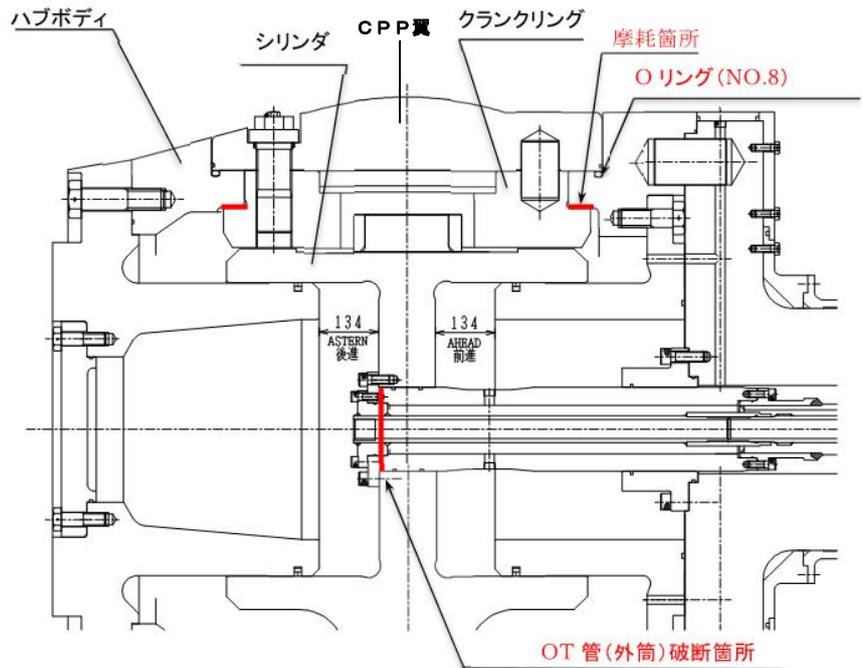
図1 CPP断面図

本件修理工事において、作動油システムのフラッシングは可能な限り綿密に行われたが、ハブボディ内部の構造が複雑であり、送油経路内に残留する海水を全て除去することは困難である可能性があった。（図1、図2参照）

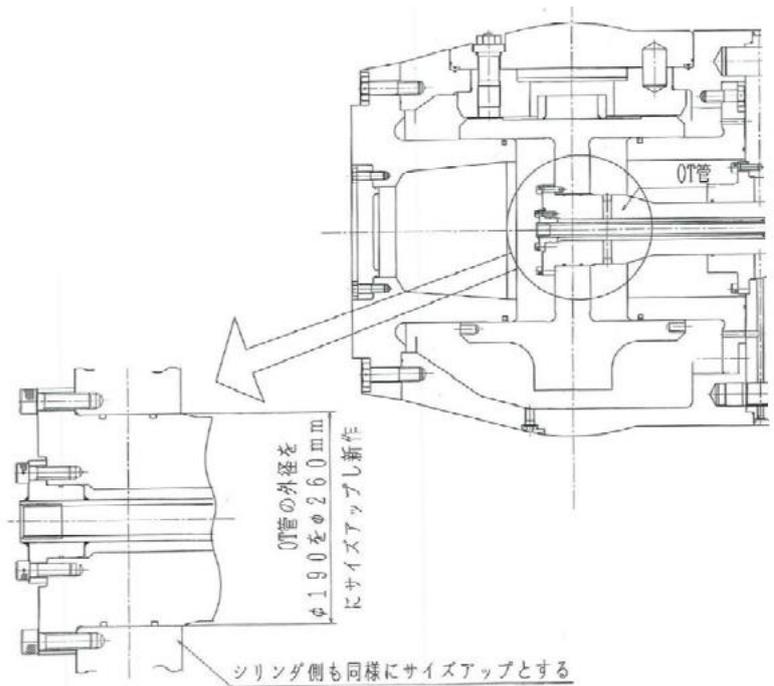
図2 OT管外筒（2022年3月の仕様変更）

また、OT管外筒がシリンダ船尾側のフランジ部で破断していることが確認されたので、OT管を径の大きい対策品へ換装後、CPPハブボディ内のフラッシング、タンク内の清掃及び作動油の交換が行われ、翼角は作動油の漏れもなく正常に作動することが確認された。

上記より、OT管外筒がシリンダ船尾側のフランジ部で破断し、破断した外筒がシリンダから船首側に抜けたことにより、CPPの翼角の変節制御不能に陥ったことが判明した。(図2、写真1～3参照)

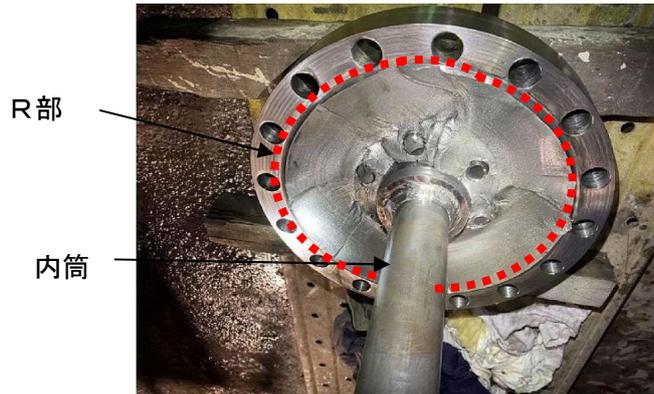
写真1 OT管外筒フランジ部破断面

- (4) ハブボディ内部に海水が混入していた。
- (5) ハブボディからOT管外筒を抜き出したところ、OT管外筒がシリンダ船尾側のフランジ部で破断していた。

<p>原因</p>	<p>本インシデントは、夜間、本船が、足摺岬東北東方沖を航行中、OT管外筒がシリンダ船尾側のフランジ部で破断し、破断した外筒がシリンダから船首側に抜けてCPPの翼角の変節制御不能に陥ったため、主機が停止して運転ができなくなったことにより発生したものと推定される。</p>
<p>再発防止策</p>	<p>B社は、A社に対してOT管外筒のフランジ部に応力が集中しない分割式とし、外筒がシリンダから船首側へ抜けてしまわないようにするため、外筒をシリンダの船首側と船尾側の両側から押さえ板により</p>

挟み込む形状とする対応案を示し、A社は、同案を了承し、本船、本船と同型船である琉球エクスプレス2及び琉球エクスプレス3については、曲げ応力が発生しない球面軸受構造を採用し、OT管外筒を組立式の仕様に変更した。

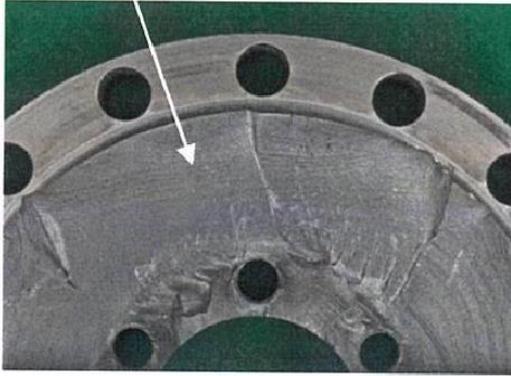
写真4 フランジ部破断面

B社から依頼を受けて解析を行った第三者機関は、OT管外筒のフランジ部破断面を分析したところ、貝殻模様（ビーチマーク）が明瞭に確認され、フランジR部を起点とした疲労破壊であると判断した。また、疲労破壊によって生じるストライエーション（繰返し応力によって破断面に生じる縞模様）の集合状態から、切損には回転曲げの荷重が繰り返し作用したと考えられるとB社に報告した。(写真4、写真5参照)

ビーチマーク

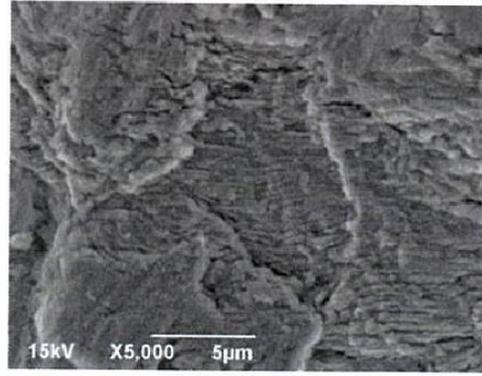
写真5 破断面の亀裂進展部

ストライエーション

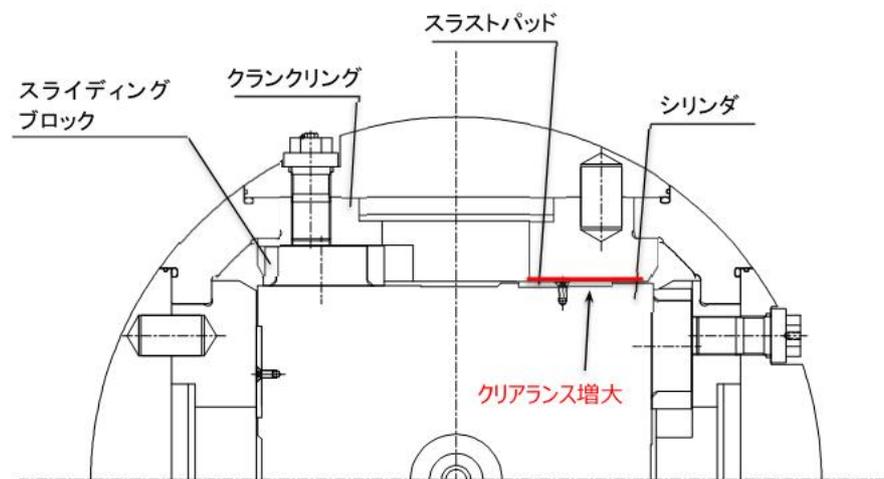
図3 クランクリング スラストパッド（シリンダ附属）

- (1) 曲げ荷重は片持ち梁（一端が固定され他端が持出されて自由な状態にある梁のこと）の状態の際に発生するが、令和4年3月の時点でハブボディ内部に海水が混入しており、その影響でハブボディとクランクリングの摩耗が進み、ハブボディ内部でシリンダの動きを抑えることが困難となり、結果、片持ち梁の状態となった可能性。
- (2) 本船特有の振動の影響、海水混入により腐食環境下で応力が作用したことが複合的な要因となり、破断に至った可能性。
- (3) OT管外筒を径の大きい対策品へ換装したが、結果としてOT管外筒自体の重量が増加したことにより、フランジR部へかかる曲げ荷重が増大し、令和4年10月の破断に影響を与えた可能性。
- (4) 振動の影響で曲げ荷重による応力が繰り返し作用したこと、C P P油圧系統に残存した海水による影響が複合的な要因となり破断が促進された可能性。（図3参照）
